Estudio para análisis de falla EAF 292/2021

“Falla en línea 110 kV Cardones - Refugio”

Fecha de Emisión: 22-10-2021

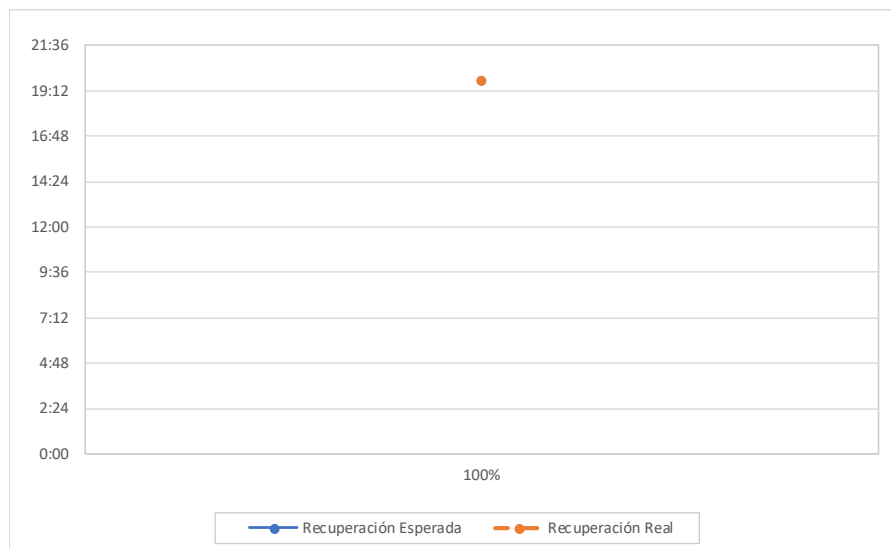
- Curva de recuperación esperada v/s recuperación real.

No se aprecian diferencias entre el horario de recuperación esperada y recuperación real de los consumos afectados por la falla.
