Estudio para análisis de falla EAF 293/2021

"Falla en línea 66 kV Picarte - Corral"

Fecha de Emisión: 25-10-2021

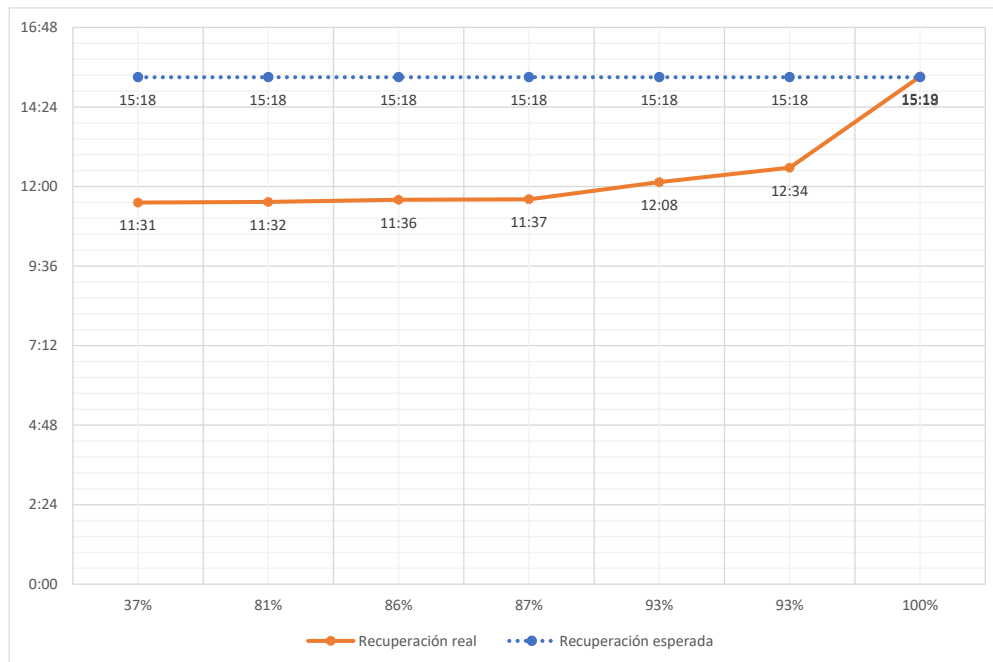
Curva de recuperación esperada v/s recuperación real.

En la gráfica presentada, se observa que el 93% de los consumos afectados se recuperan previo al horario de disponibilidad de la barra primaria respectiva en S/E Corral, por medio de generación local.

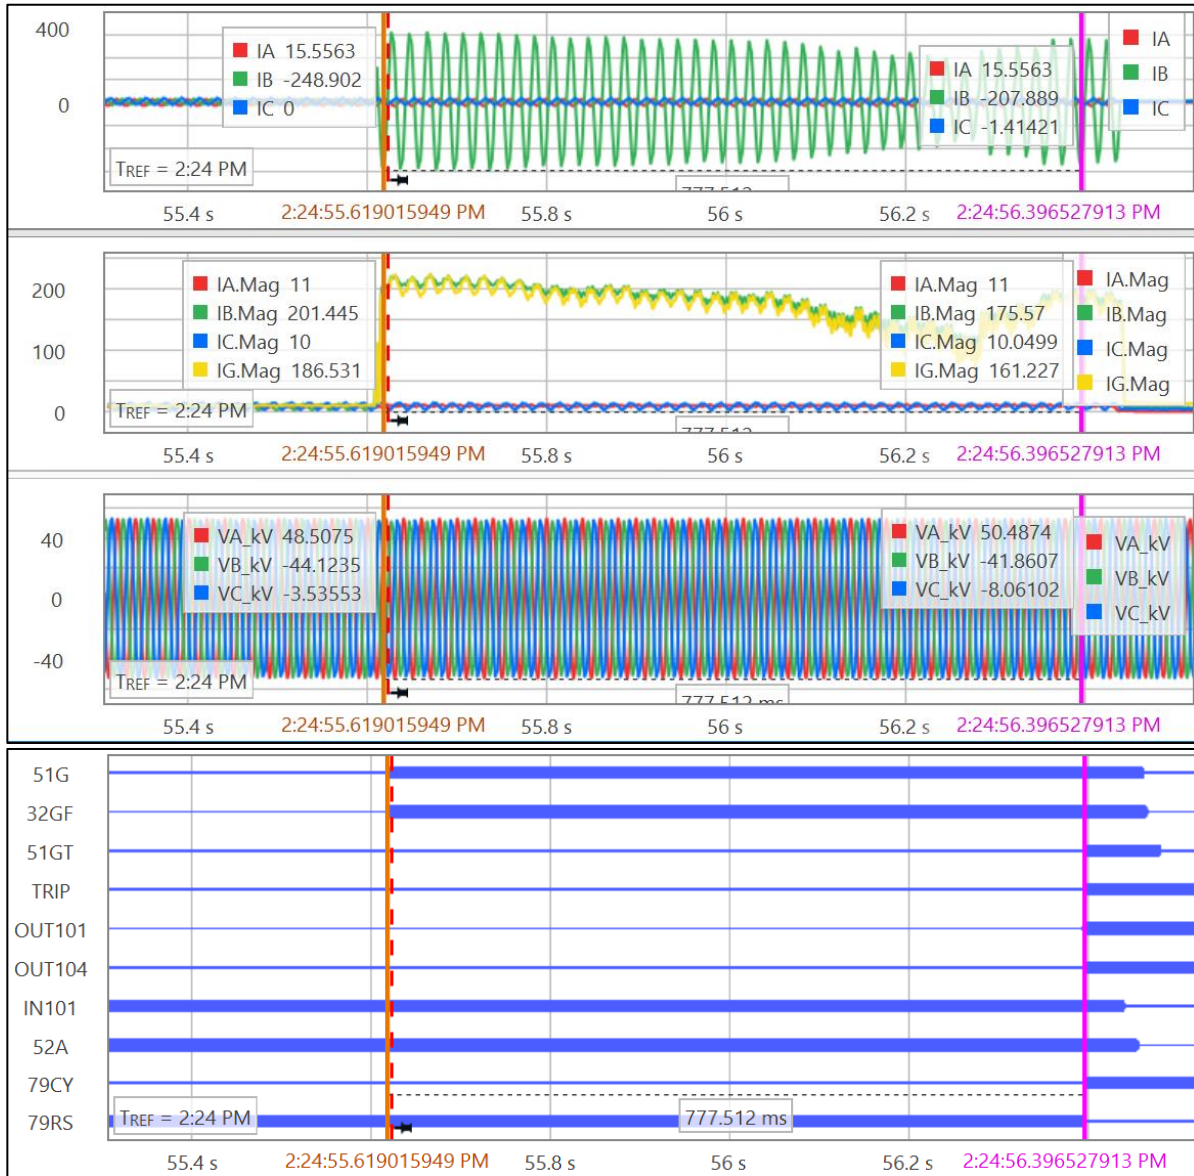
Oscilografía N°1 relé 21/21N-B4 (canales análogos):

1
S/E PICARTE - 21/21N - B4
Time: 10/1/2021 2:24:55.624000 PM
File: SEL-311C10_01_2021-14_24_55_624.CEV
FID=SEL-311C-R111-V0-Z005004-D20060728
Event: BG T
Fault Location: 8.74
Frequency: 50.16 Hz Sample Rate: 16 Samples/Cycle
Targets: TIME 51
Shot: 0
Currents: IA:11 IB:211 IC:9 IP:0 IG:204 3I2:202

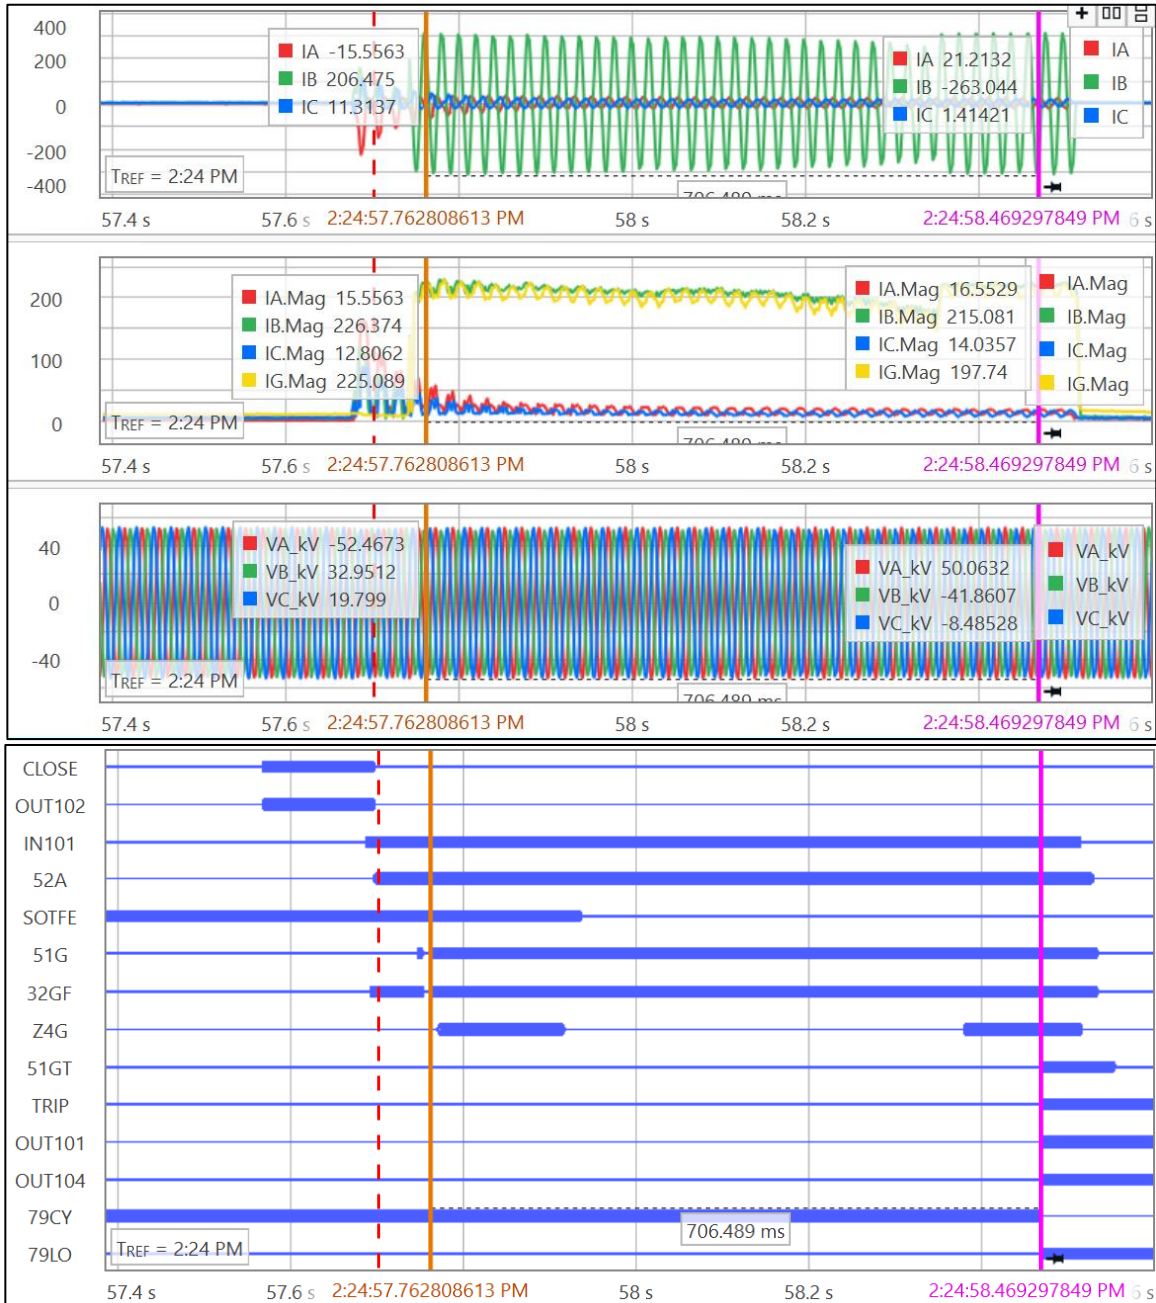
Oscilografía N°2 relé 21/21N-B4:

1
S/E PICARTE - 21/21N - B4
Time: 10/1/2021 2:24:57.703000 PM
File: SEL-311C10_01_2021-14_24_57_703.CEV
FID=SEL-311C-R111-V0-Z005004-D20060728
Event: BG T
Fault Location: 7.65
Frequency: 50.16 Hz Sample Rate: 16 Samples/Cycle
Targets: TIME 51
Shot: 1
Currents: IA:25 IB:218 IC:17 IP:0 IG:211 3I2:187

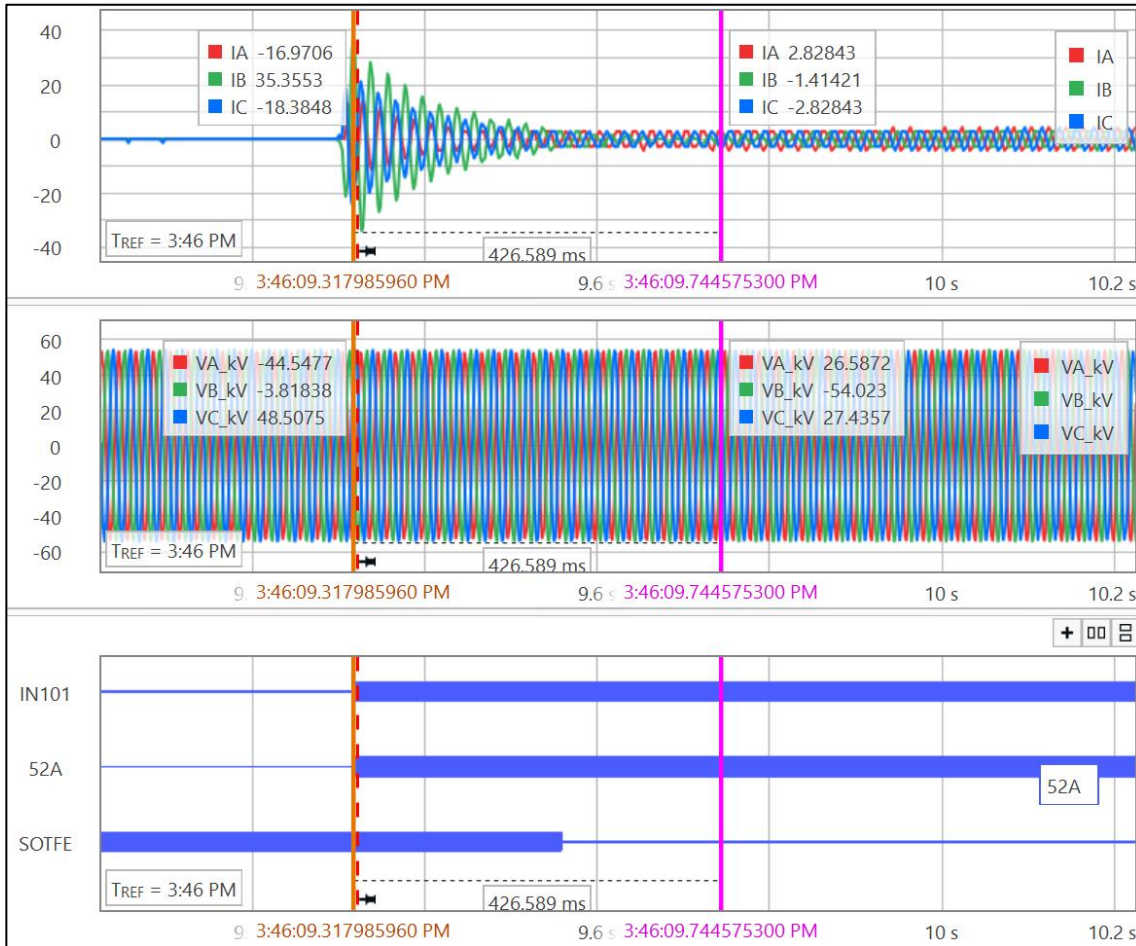
Oscilografía N°3 relé 21/21N-B4:

1
S/E PICARTE - 21/21N - B4
Time: 10/1/2021 3:46:09.323000 PM
File: SEL-311C10_01_2021-15_46_09_323.CEV
FID=SEL-311C-R111-V0-Z005004-D20060728
Event: ER
Frequency: 49.86 Hz Sample Rate: 16 Samples/Cycle
Shot: 1
Currents: IA:8 IB:19 IC:12 IP:0 IG:1 3I2:25

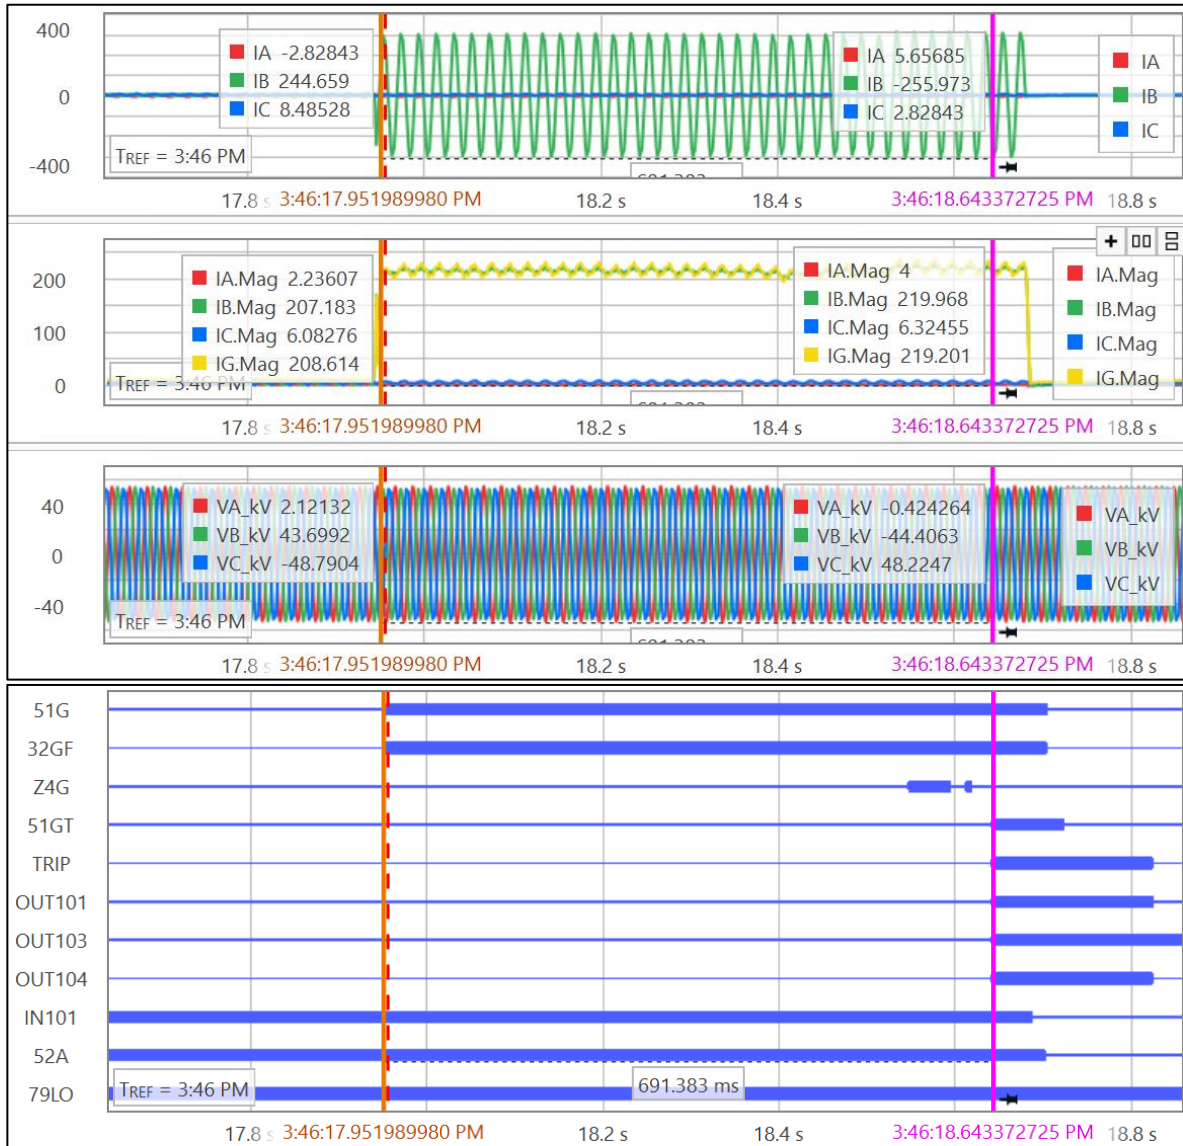
Oscilografía N°4 relé 21/21N-B4:

1
S/E PICARTE - 21/21N - B4
Time: 10/1/2021 3:46:17.957000 PM
File: SEL-311C10_01_2021-15_46_17_957.CEV
FID=SEL-311C-R111-V0-Z005004-D20060728
Event: BG T
Fault Location: 7.23
Frequency: 49.9 Hz Sample Rate: 16 Samples/Cycle
Targets: TIME 51
Shot: 1
Currents: IA:3 IB:215 IC:3 IP:0 IG:215 3I2:215

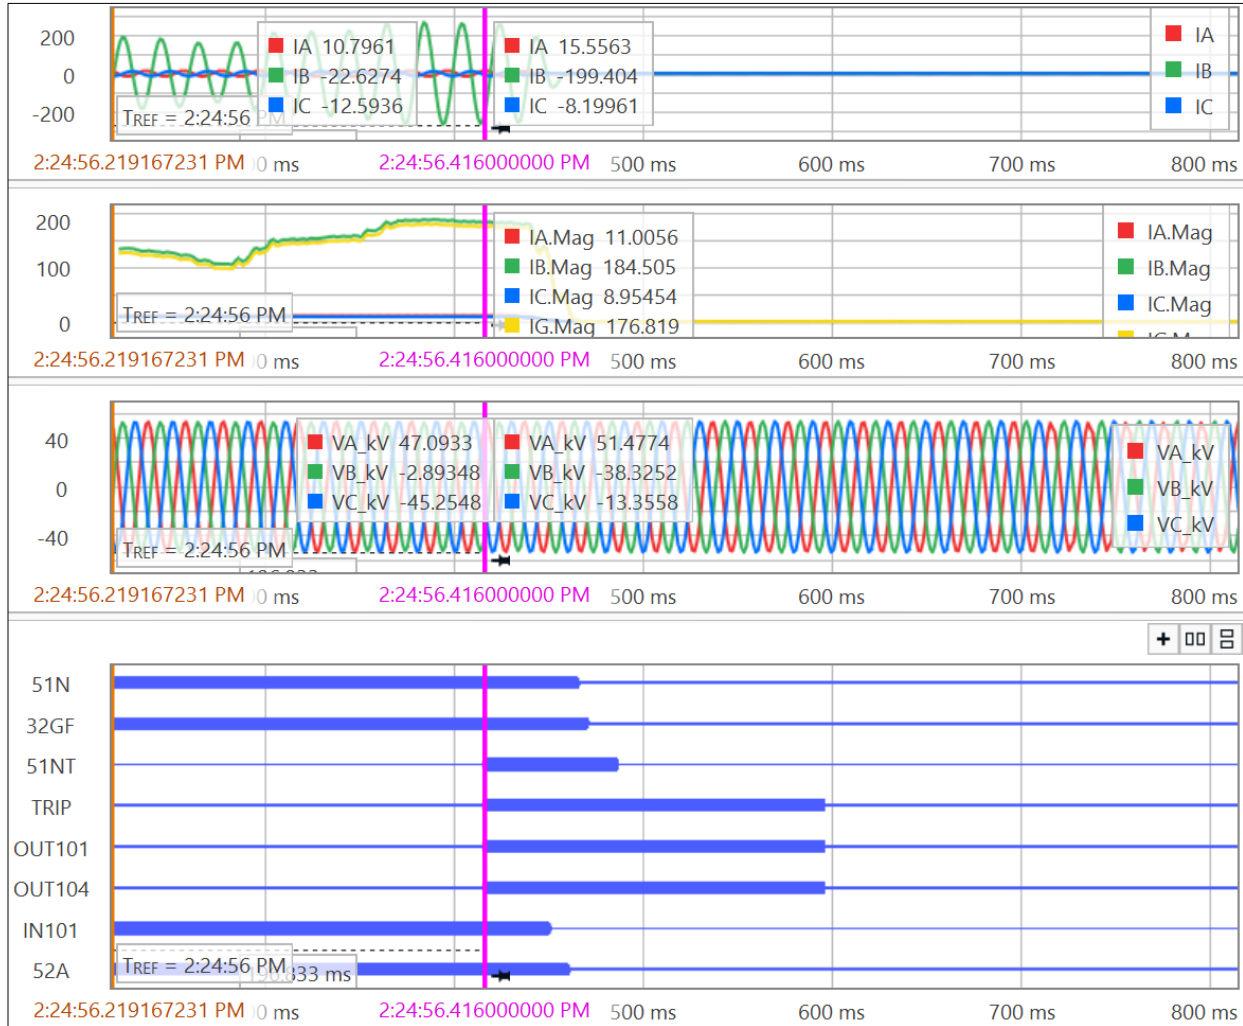
Oscilografía N°6 – relé 67/67N-B4:

1
S/E PICARTE - 67/67N-B4
Time: 10/1/2021 2:24:56.416000 PM
File: SEL-351A10_01_2021-14_24_56_416.CEV
FID=SEL-351A-R112-V0-Z007005-D20060727
Event: BG T
Fault Location: 12.99
Frequency: 50.17 Hz Sample Rate: 16 Samples/Cycle
Targets: 51
Currents: IA:11 IB:189 IC:9 IN:180 IG:181 3I2:179

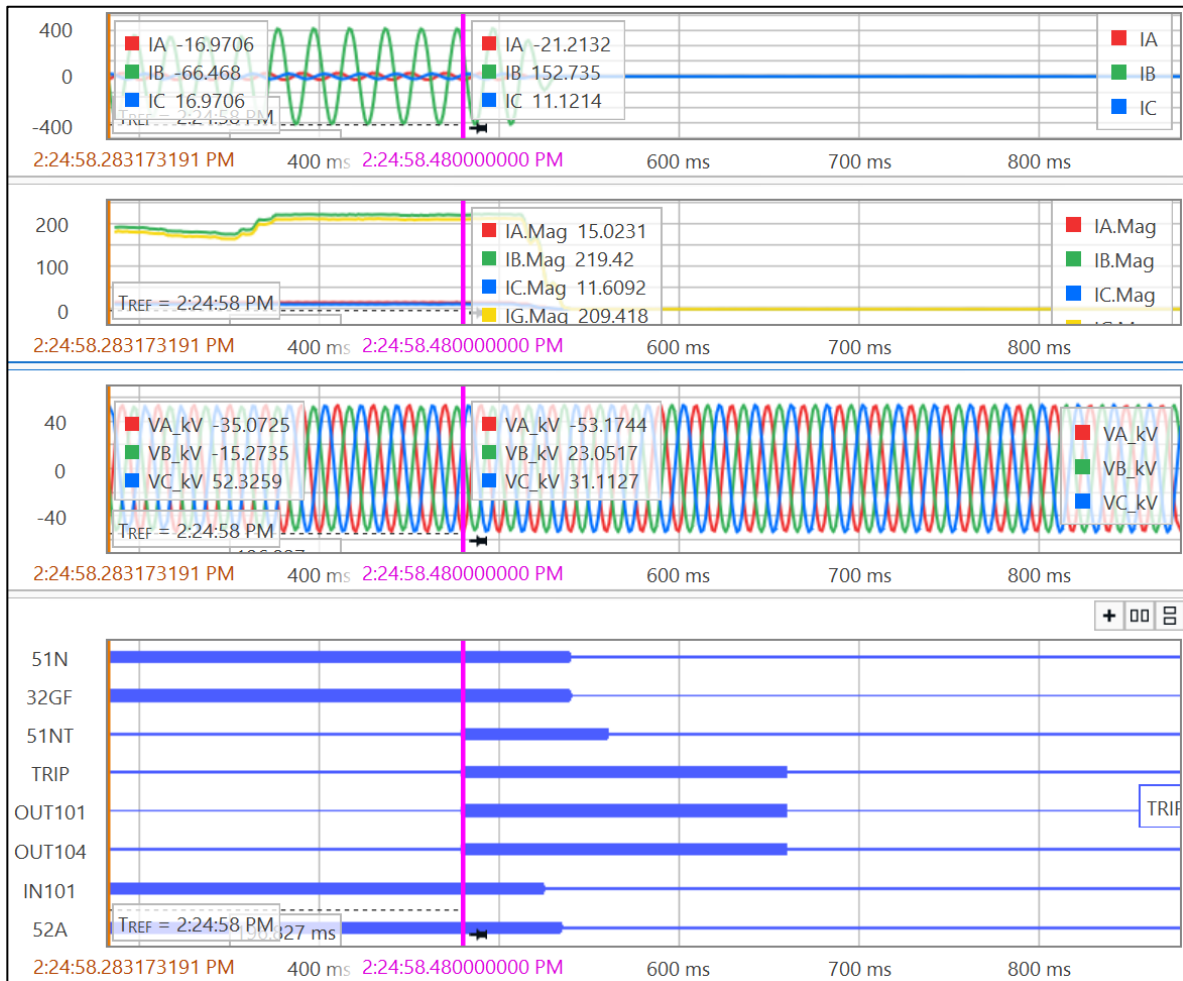
Oscilografía N°8 relé 67/67N-B4:

1
S/E PICARTE - 67/67N-B4
Time: 10/1/2021 2:24:58.480000 PM
File: SEL-351A10_01_2021-14_24_58_480.CEV
FID=SEL-351A-R112-V0-Z007005-D20060727
Event: BG T
Fault Location: 8.70
Frequency: 50.17 Hz Sample Rate: 16 Samples/Cycle
Targets: 51
Currents: IA:15 IB:221 IC:12 IN:210 IG:210 3I2:203

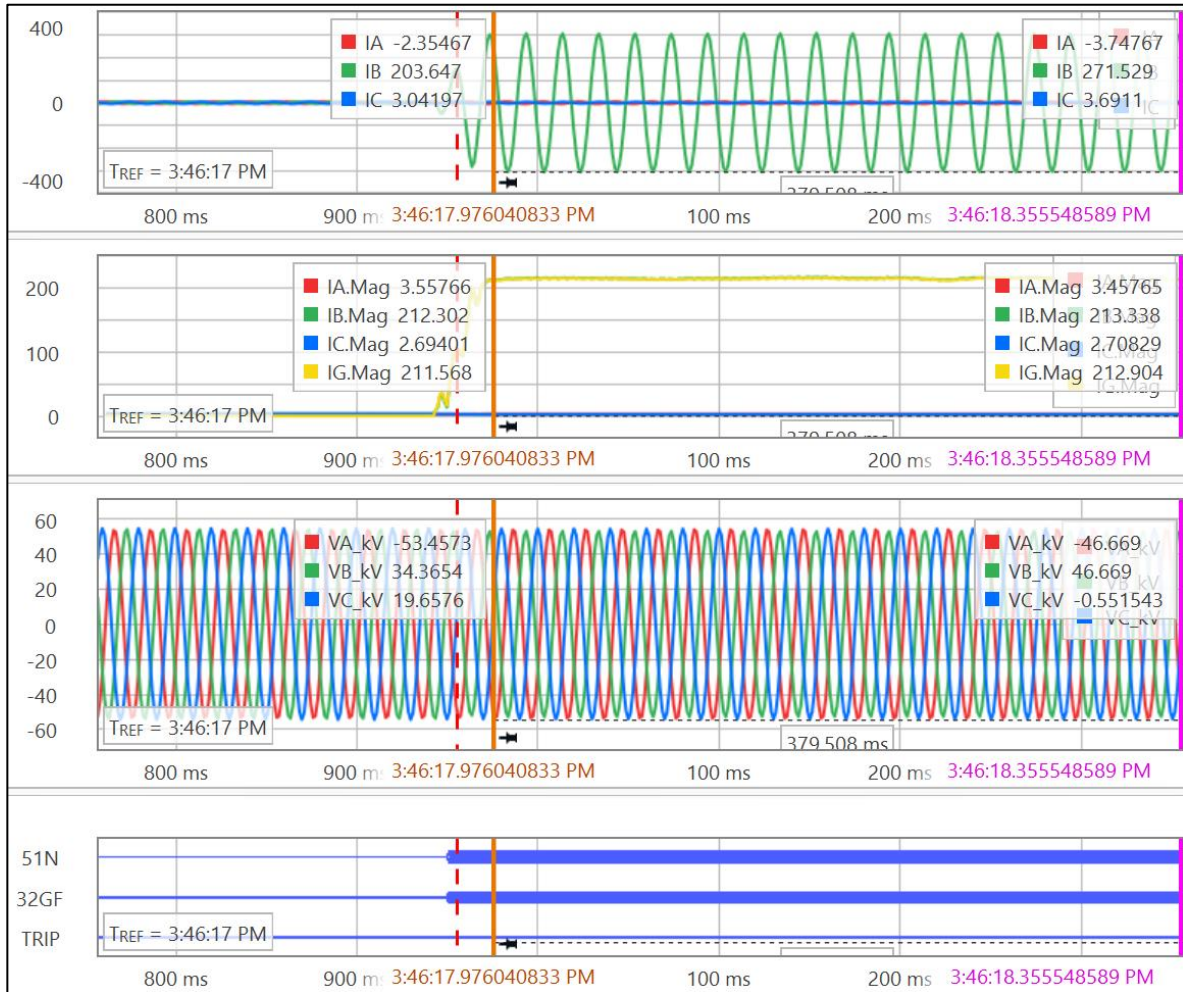
Oscilografía N°9 relé 67/67N-B4:

1
S/E PICARTE - 67/67N-B4
Time: 10/1/2021 3:46:17.956000 PM
File: SEL-351A10_01_2021-15_46_17_956.CEV
FID=SEL-351A-R112-V0-Z007005-D20060727
Event: BG
Fault Location: 7.19
Frequency: 49.9 Hz Sample Rate: 16 Samples/Cycle
Currents: IA:3 IB:216 IC:3 IN:215 IG:215 3I2:217

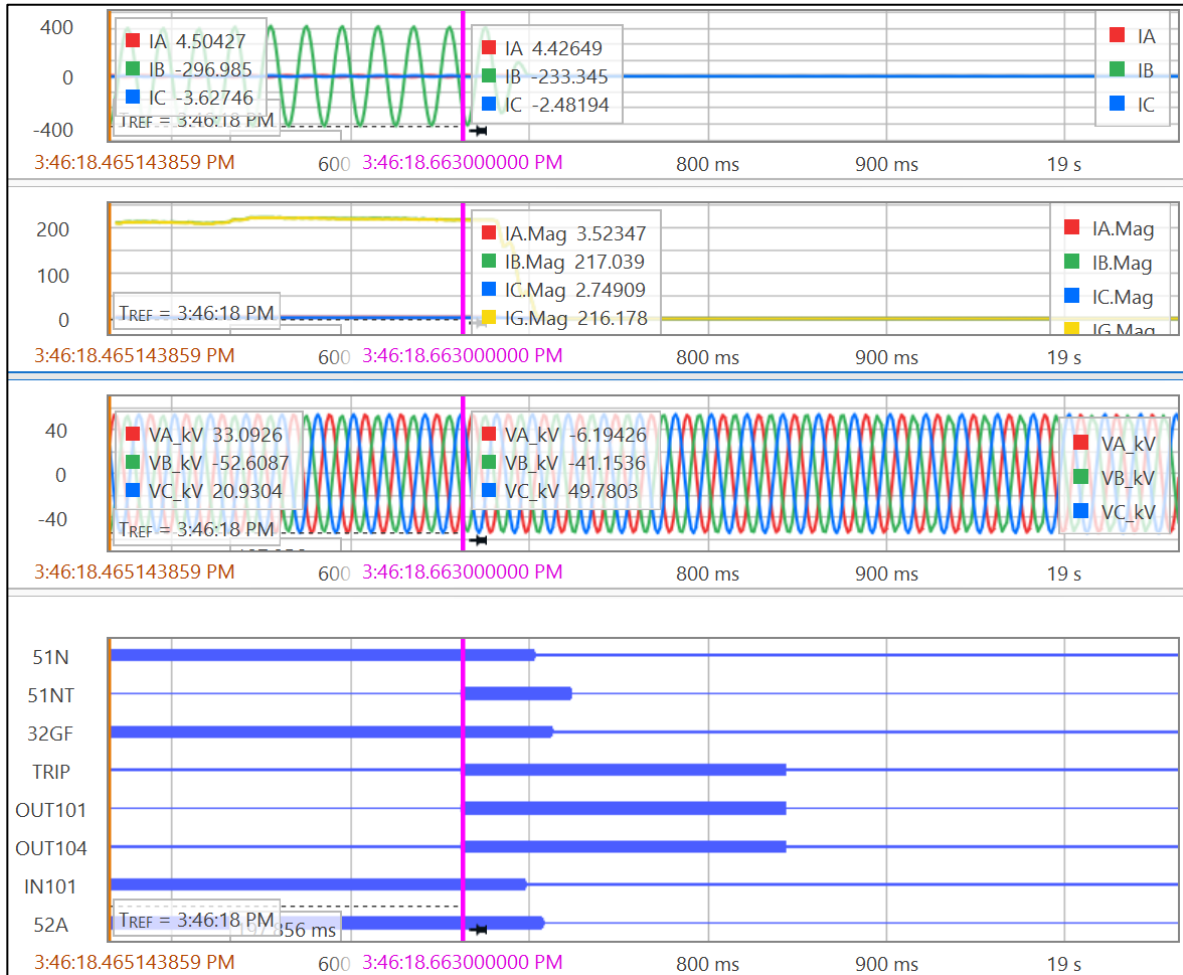
Oscilografía N°10 relé 67/67N-B4:

1
S/E PICARTE - 67/67N-B4
Time: 10/1/2021 3:46:18.663000 PM
File: SEL-351A10_01_2021-15_46_18_663.CEV
FID=SEL-351A-R112-V0-Z007005-D20060727
Event: BG T
Fault Location: 7.24
Frequency: 49.91 Hz Sample Rate: 16 Samples/Cycle
Targets: 51
Currents: IA:3 IB:221 IC:3 IN:220 IG:221 3I2:224

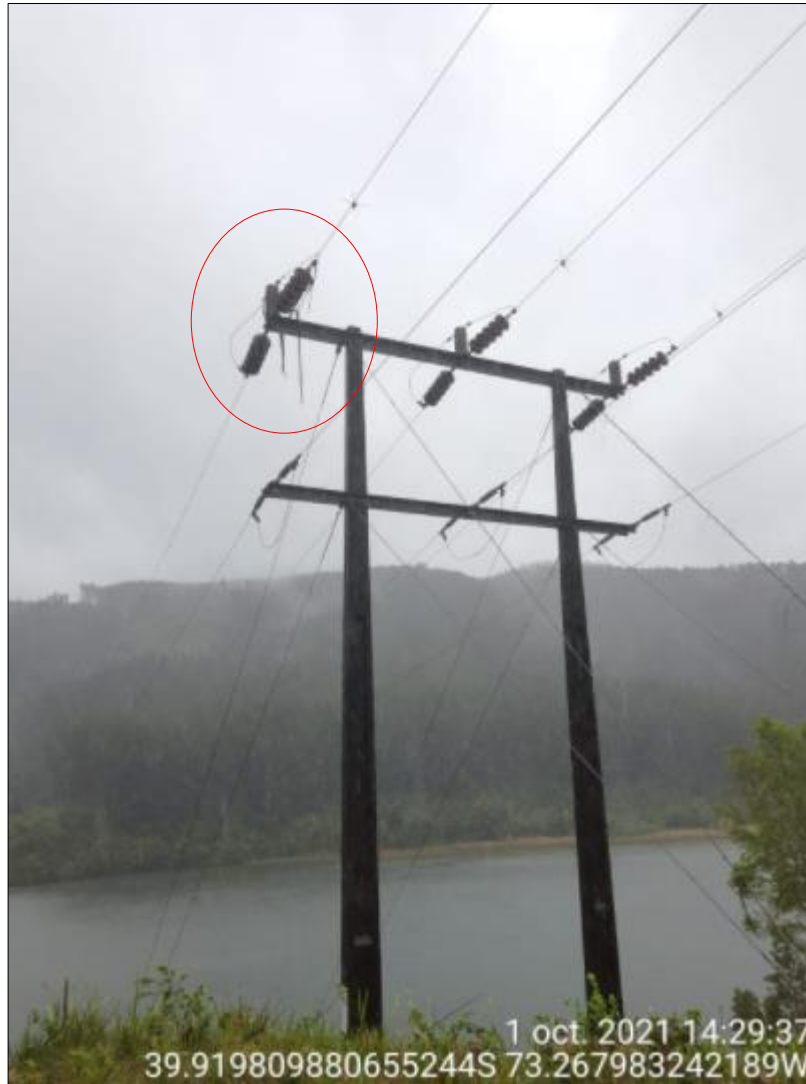
La empresa STS S.A. señala que la falla fue a causa de una corteza de árbol llevada por el viento hacia la estructura N°94 de la línea 66 kV Picarte - Corral, localizada a 12,9 km desde S/E Picarte, en circunstancias que existían fuertes ráfagas de viento en la zona.

Causa de la interrupción	Fuertes vientos en la zona ocasionan arco eléctrico al momento que corteza de árbol acortara distancia con LAT en estructura N°94.
Propietario de la instalación o equipo donde ocurrió la falla.	Sistema de Transmisión del Sur S.A.
RUT Propietario instalación o equipo.	77.683.400-9
Nombre de la instalación asociada.	Línea 66 kV Picarte – Corral
Punto de falla N° (corresponde al de Infraestructura GxTx)	Entre estructura N°94
DISPOSITIVO OPERADO (ID dispositivo de Infraestructura GxTx)	ID 5814. 21/21N. Paño 52B4 SE Picarte (S1) ID 5815. 51/51N. Paño 52B4 SE Picarte (S2)
Comunas afectadas (corresponde al "Código Único Territorial (CUT)", determinado por la Subsecretaría de Desarrollo Regional)	Corral.
Cantidad de clientes afectados (Es la suma de todos los clientes de los n bloques de reposición de la interrupción)	2532.
Fecha y hora inicio interrupción	01/10/2021 - 11:24:59
Fecha y hora termino interrupción	01/10/2021 - 15:10:39

Fotografía 1 se aprecia corteza árbol sobre conjunto de aislación en una de las fases laterales de la línea 66 kV Picarte - Corral.

Luego de encontrada la huirá sobre la aislación, se realiza el retiro de la huirá y se solicita autorización al CDC del Coordinador Eléctrico Nacional para proceder con la energización de la línea 66 kV Picarte - Corral en vacío. A las 15:10 horas cierra con éxito el interruptor 52B4 de SE Picarte. Posteriormente, se procede a realizar el retiro de la generación y normalización de la topología."

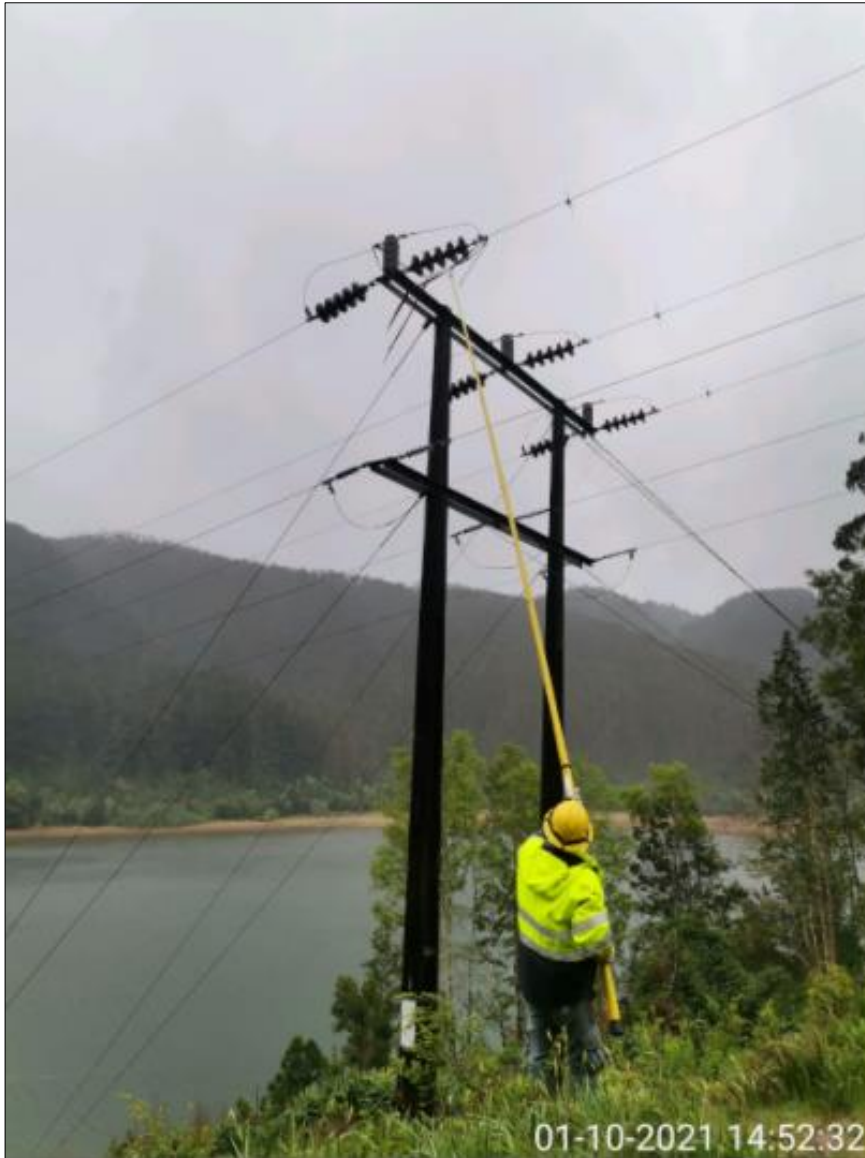
Fotografía 2 se aprecia personal de Mantenimiento realizando despeje de la falla.
