Estudio para análisis de falla EAF 295/2021

"Falla en la línea 66 kV Los Peumos - Curacautín"

Fecha de Emisión: 25-10-2021

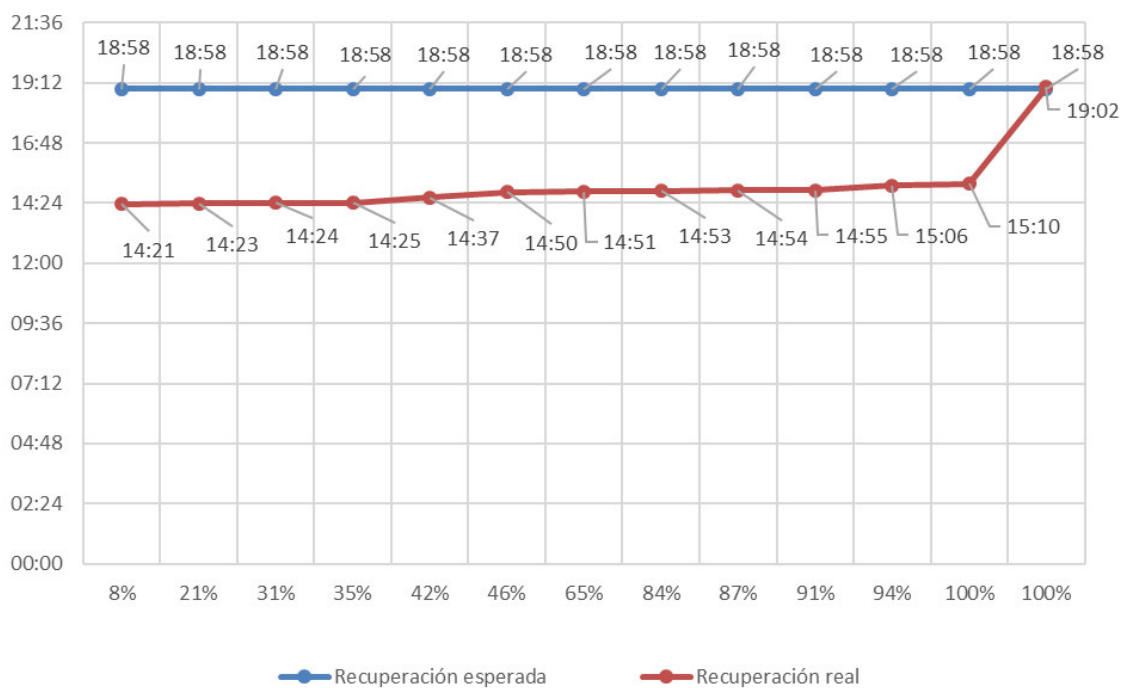
- Curva de recuperación esperada v/s recuperación real.

Se aprecia que la recuperación real de los consumos de S/E Curacautín se realizó en un tiempo menor al esperado.

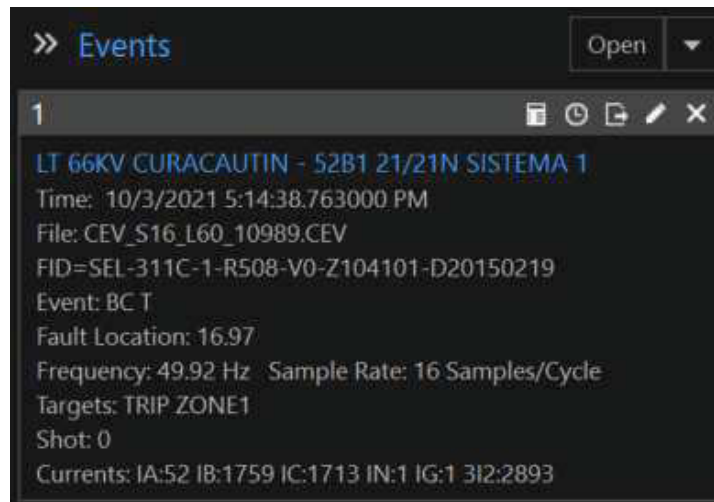
Evento N.º 1.- Protección operada y distancia a la falla, 52B1 S/E Los Peumos.

Del análisis realizado se aprecia la correcta operación de la protección de distancia del paño B1 de S/E Los Peumos por falla ocurrida en la LT66kV Los Peumos – Curacautin.

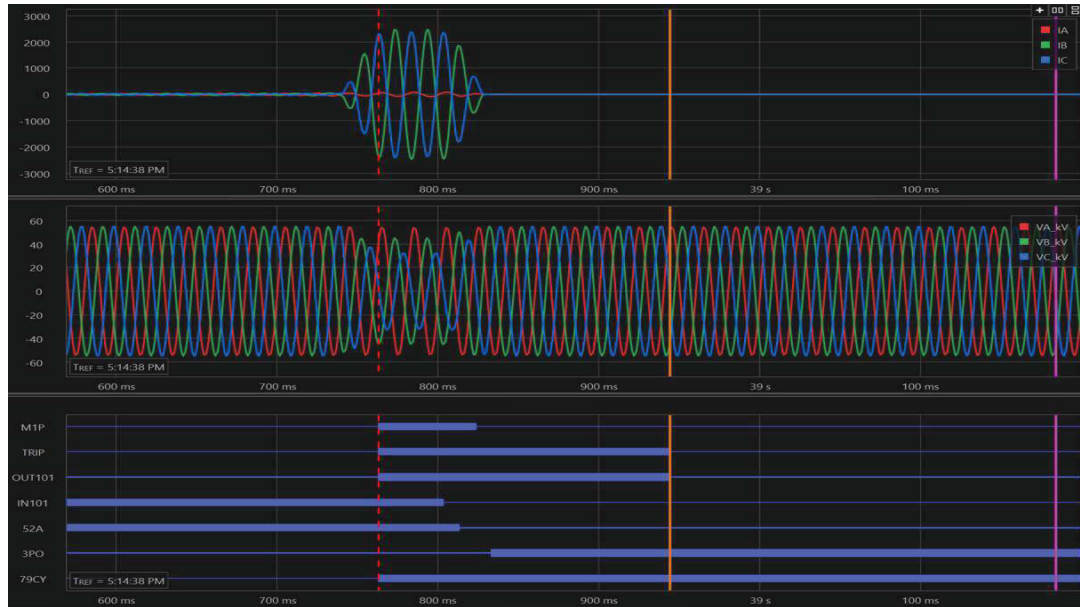
Evento N.º 1.- Oscilografía variables analógicas y digitales, 52B1 S/E Los Peumos.

Del registro oscilográfico se aprecia la operación de la protección SEL-311C, por medio de su función de distancia de fase en zona 1 (M1P) producto de falla bifásica, dando orden de trip de forma instantánea al interruptor 52B1 de S/E Los Peumos, el cual confirma su apertura a través de las variables IN101=0, 52A=0 y 3PO=1. Además, se inicia el ciclo de reconexión automática a través de la variable 79CY=1.

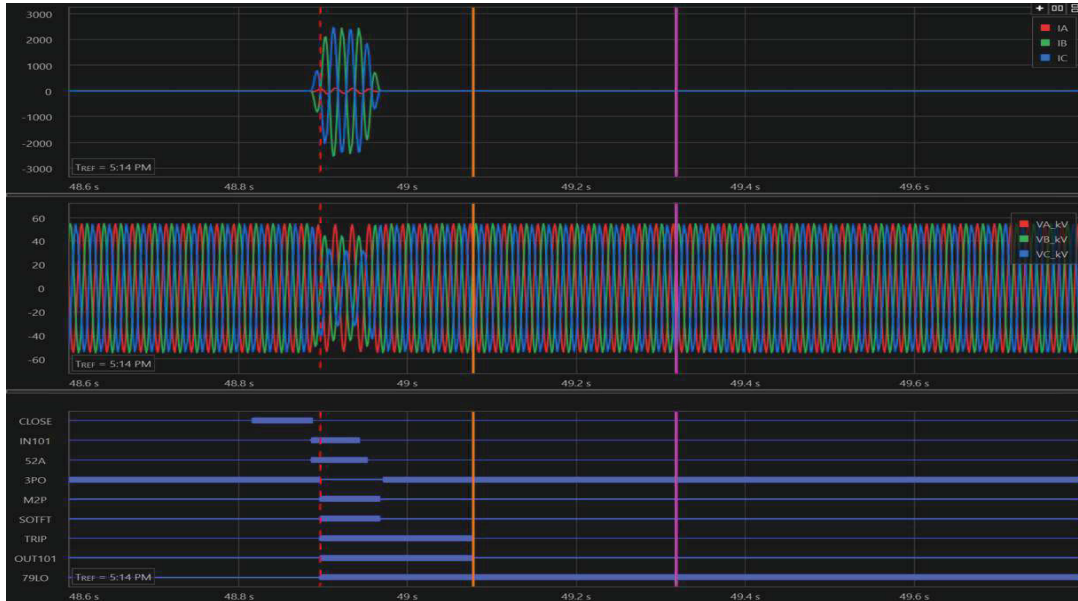
Evento N° 2.- Oscilografía variables analógicas y digitales, 52B1 S/E Los Peumos.

Como se aprecia en el registro oscilográfico, luego de la reconexión automática, se observa que la falla permanece presente, por lo que se activa la operación de la función de cierre contra falla (SOTFT=1), dando orden de trip en forma instantánea al interruptor 52B1 de S/E Los Peumos, declarando la apertura del interruptor a través de las variables e IN101=0, 52A=0 y 3PO=1, Además se observa que la protección termina su ciclo de reconexión pasando a estado de “Lock Out” con la variable 79LO=1.

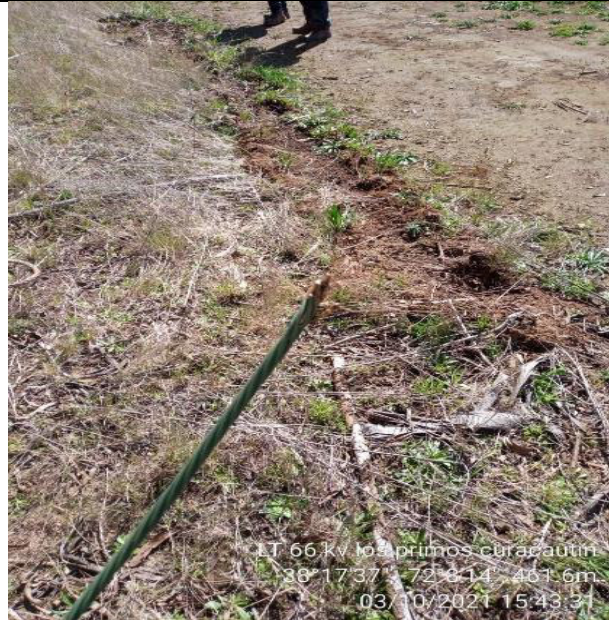
Se solicita por parte de supervisor de CGE, don Jaime León Ojeda, el apoyo de MSTI EIRL, en la resolución de emergencia en LT66kV Los Peumos - Curacautín. Se constata en terreno que la falla se produce por caída de eucaliptus sobre LT por acción del fuerte viento tipo puelche entre la estructura n° 92 a n° 93, sector forestal y donde se constata árbol fuera de faja de servidumbre a 13 metros del eje de la LAT.

CONDUCTOR CORTADO

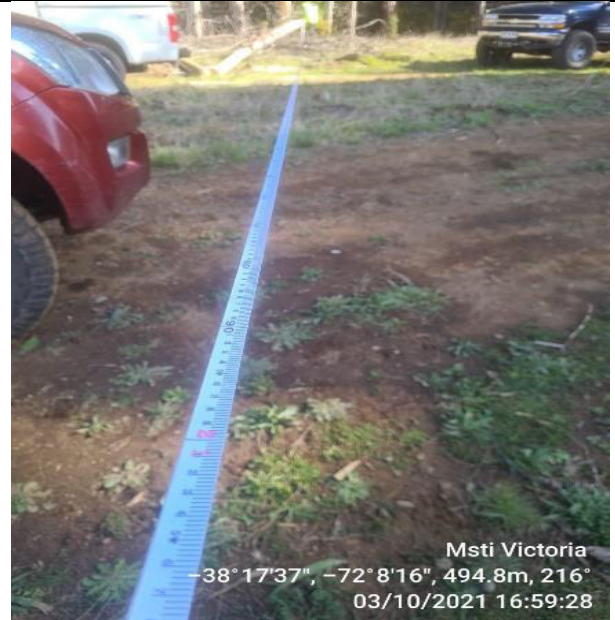
21 METROS LONGITUD ARBOL

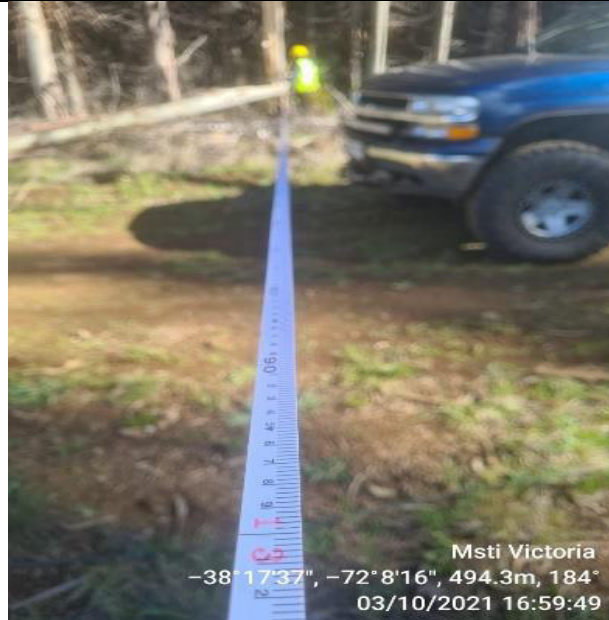
13 METROS, DISTANCIA ARBOL AL EJE DE LT

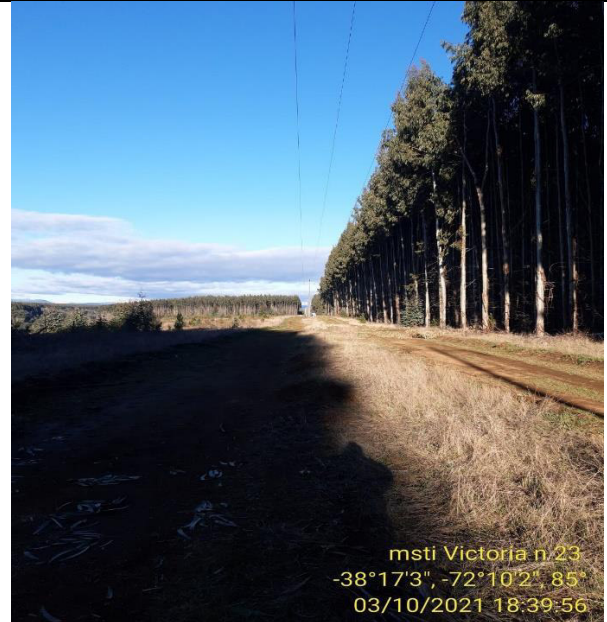
INSTALACION NORMALIZADA

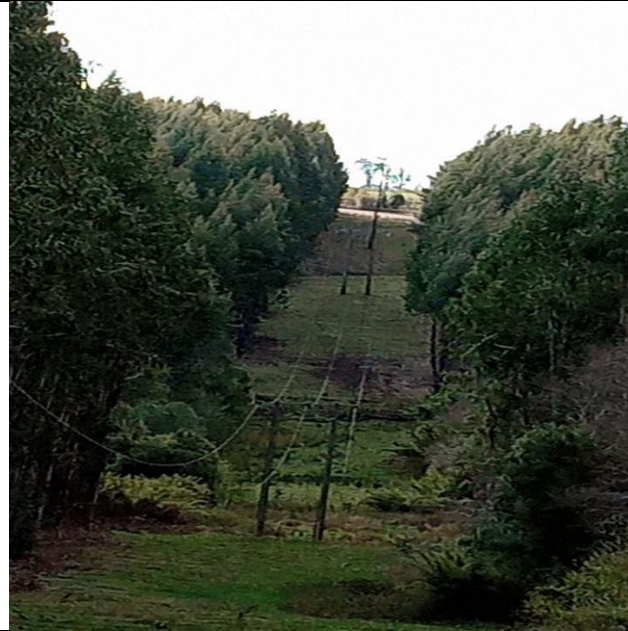
SECTOR FORESTAL NORMAL, SIN HALLAZGOS
