Estudio para análisis de falla EAF 297/2021

"Falla en línea 66 kV San Javier - Constitución"

Fecha de Emisión: 27-10-2021

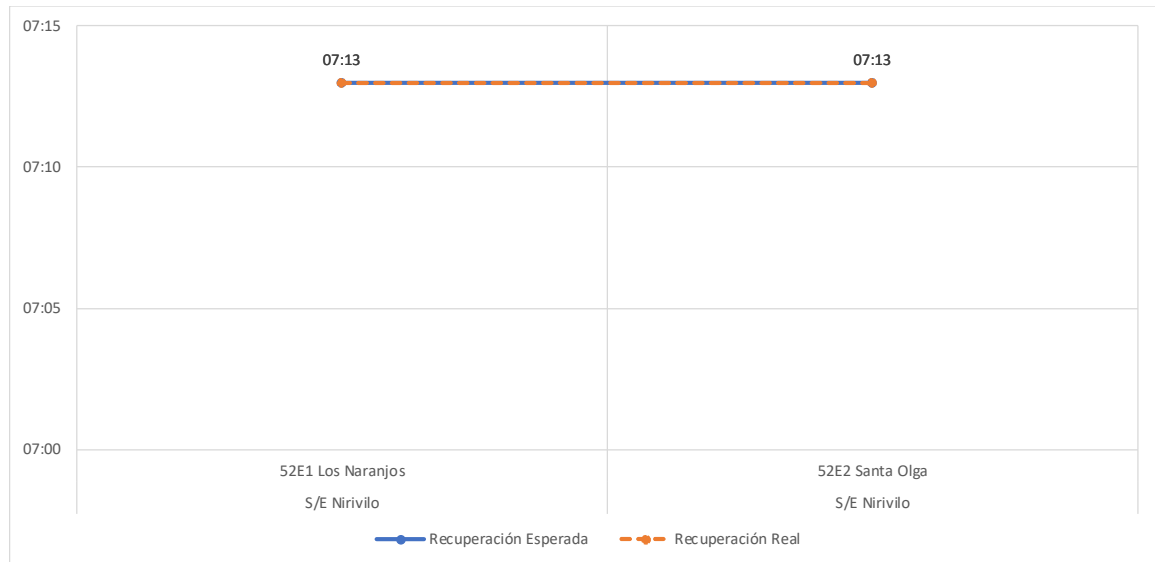
No se aprecian diferencias significativas entre los horarios de recuperación real respecto de los horarios de disponibilidad de las barras primarias respectivas para recuperar consumos.

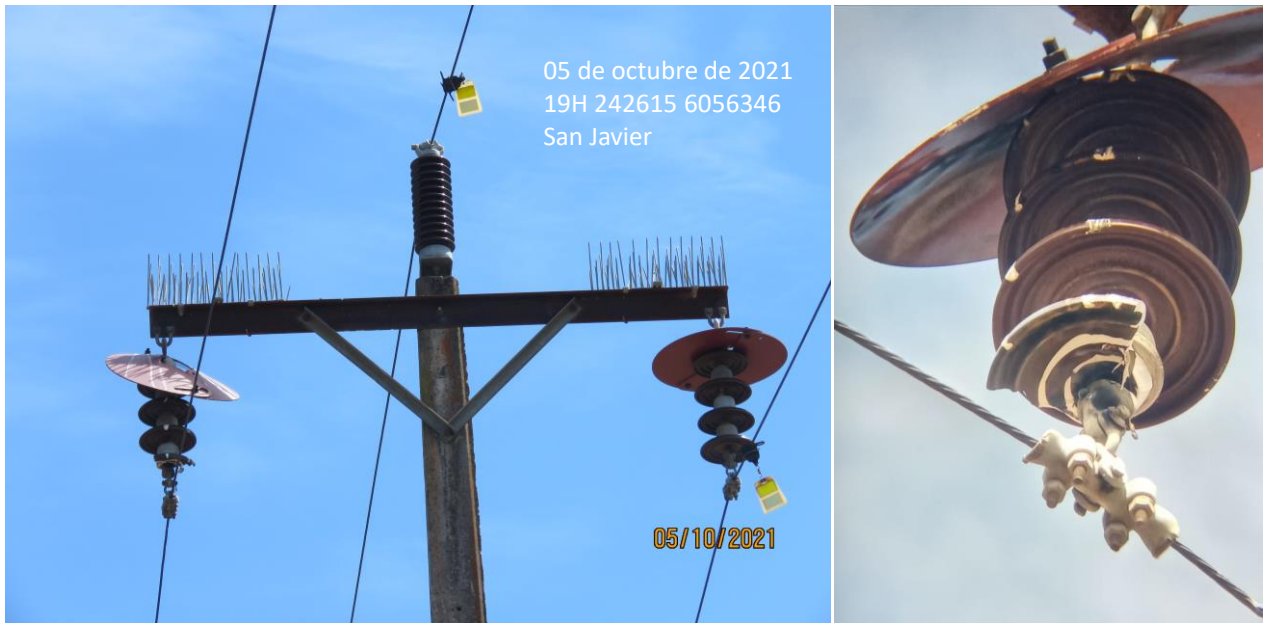
Figura A. 1: Registro fotográfico con fecha, hora y coordenadas UTM del punto de falla.

Descarga eléctrica a tierra (fase A) ocurrida en la línea 66 kV San Javier - Constitución, provocada por el acortamiento de distancia por excremento de ave en la cadena de aisladores de la estructura N°70 de dicha línea de transmisión, ubicada a 14 km de S/E San Javier aproximadamente.

- a. Eventos (actuaciones automáticas o manuales) ocurridos durante la evolución de la falla.
 - i. A las 07:05 horas del 05 de octubre de 2021, se produjo la desconexión de la línea 66 kV San Javier - Constitución, propiedad de Transelec, por operación de sus sistemas de protecciones, evento producto de un cortocircuito monofásico a tierra en la fase A , debido al acortamiento de distancia por excremento de ave en la cadena de aisladores en la estructura N°70 de la línea, ubicada a 14 km de la S/E San Javier.

La empresa Transelec S.A. señala que *"como medida de corto plazo, se realizó el reemplazo de la cadena de aisladores, y el protector de la cadena de aisladores (gorro chino) de la fase fallada"*.

No hubo comportamiento erróneo de las instalaciones, no obstante, como medida de corto plazo, se realizó el reemplazo de la cadena de aisladores, y el protector de la cadena de aisladores (gorro chino) de la fase fallada.

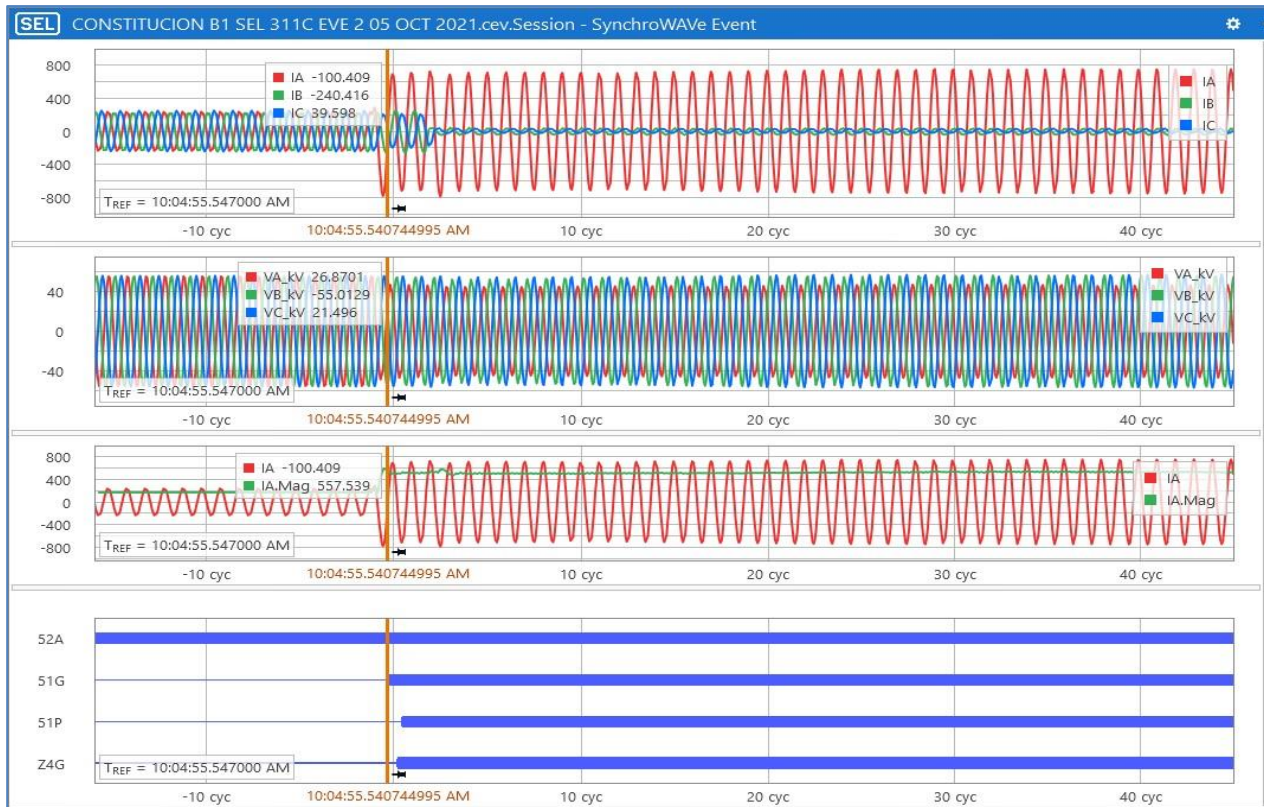
Figura N°4. Oscilografía del primer evento 52B1 SE Constitución

Esta oscilografía en principio presenta el instante en que se presenta la falla y la detección de esta por medio de las funciones de protección de sobrecorriente residual direccional 51G, de sobrecorriente direccional de fase 51P y de distancia residual en zona 4 Z4G.

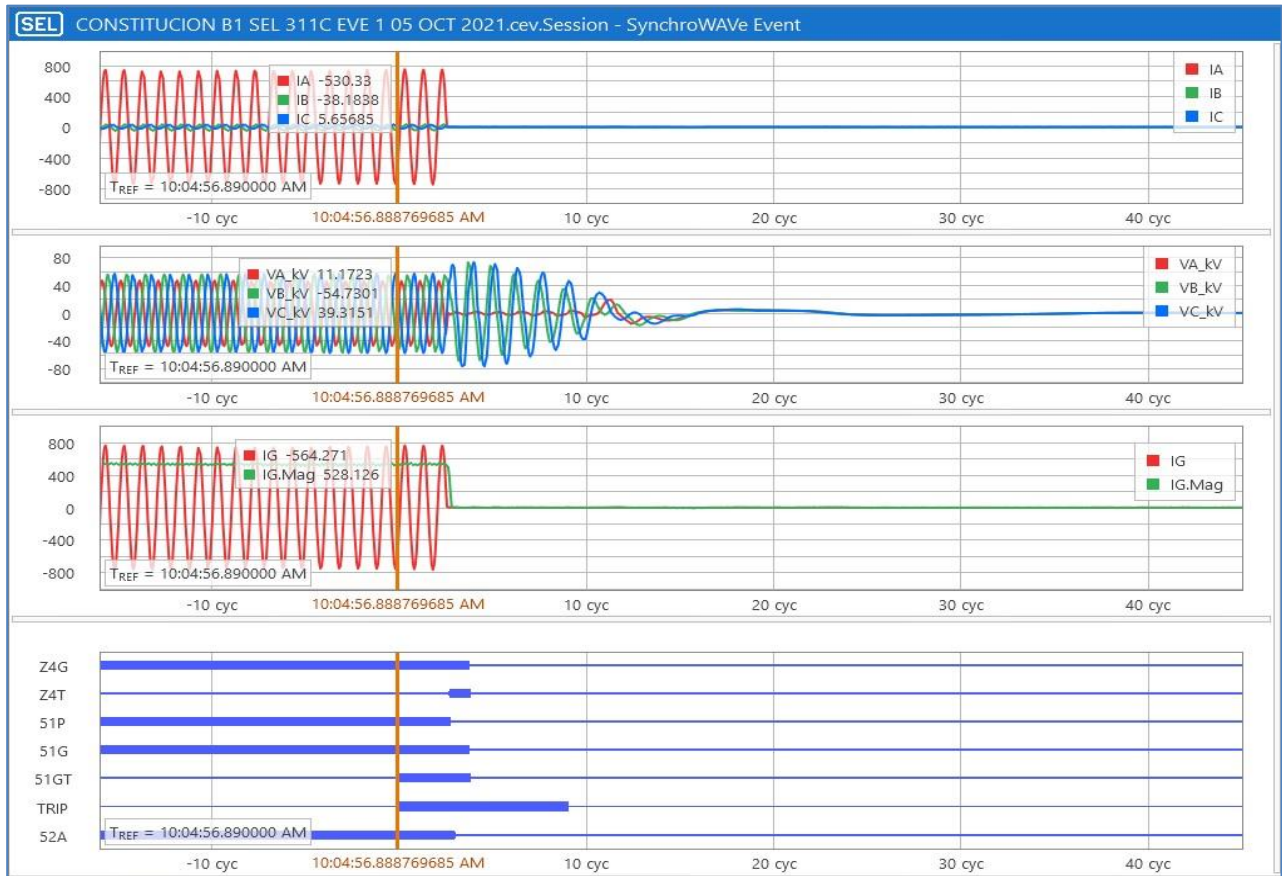
Figura N°6. Oscilografía del segundo evento 52B1 SE Constitución

Esta oscilografía es la continuación de la anterior y aquí se presenta el instante en que se cumple el tiempo para la operación de la protección de sobrecorriente direccional residual generando la orden de trip sobre el 52B1 provocando la apertura de éste reflejada por el cambio de estado de la variable 52A.

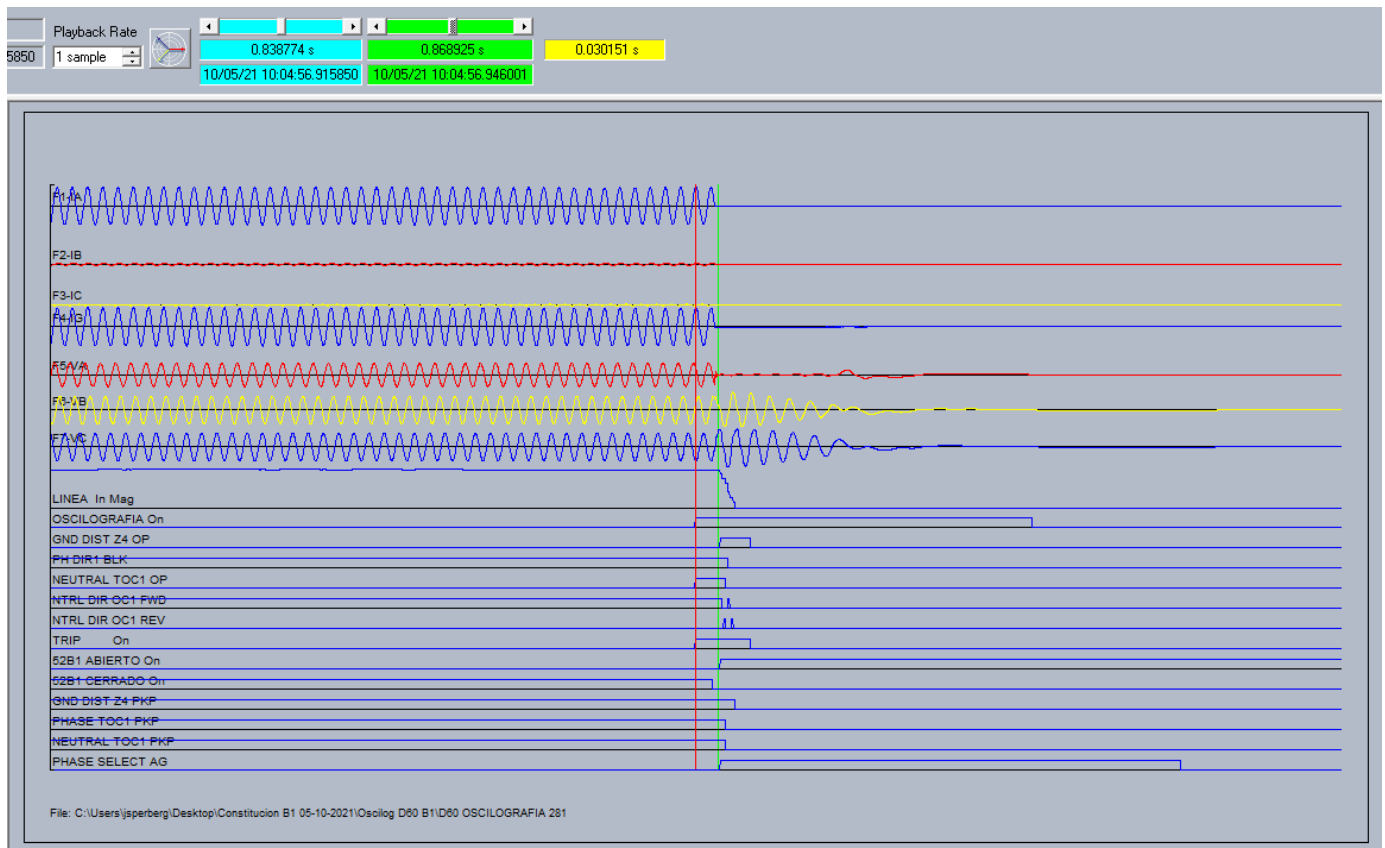
Figura N°8.- Registro oscilográfico que muestra la activación de los detectores de falla indicados anteriormente y el instante de la orden de TRIP por activación de la protección de sobrecorriente residual direccional NEUTRAL TOC1 OP, luego de lo cual se presenta la expiración de las corrientes de falla por la apertura del interruptor 52B1.

En base a los antecedentes aportados y registros analizados, se concluye correcta la operación de la protección de los sistemas N°1 y N°2, implementados en los relés GE D60 y SEL-311c respectivamente del paño 52B1 de SE Constitución, a través de la función de protección de sobrecorriente residual para falla en la fase A a tierra, en el despeje rápido y selectivo de una falla en la LT 66 KV San Javier-Constitución externa a instalaciones de CGE.
