Estudio para análisis de falla EAF 301/2021

"Desconexión forzada del transformador 66/13.2 kV de S/E Refugio km 21"

Fecha de Emisión: 02-11-2021

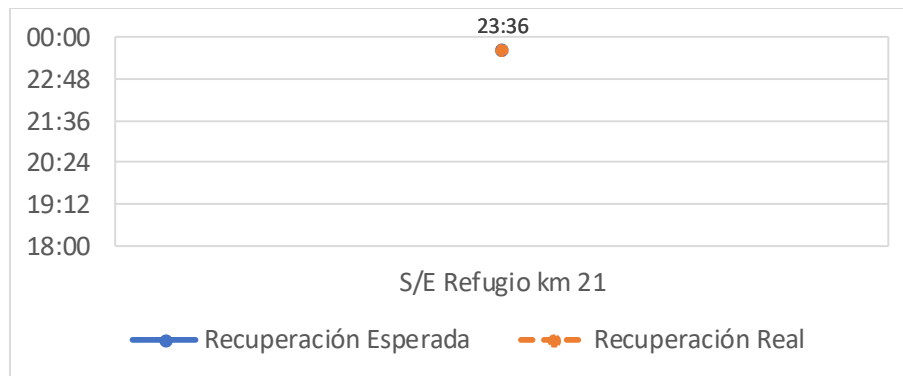
No se aprecian diferencias entre los horarios de recuperación real respecto de los horarios de disponibilidad de las barras primarias respectivas para recuperar consumos.

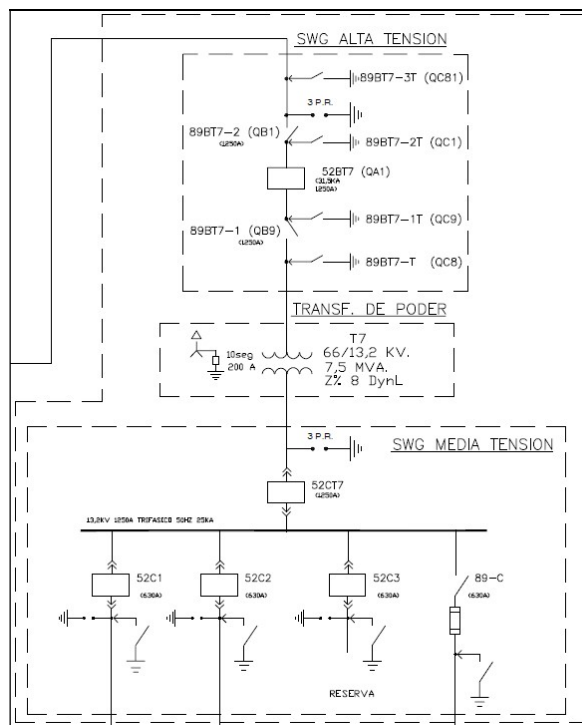
Diagrama simplificado de las instalaciones previo a la falla

Apertura de los interruptores 52BT7 y 52CT7 del transformador 66/13.2 kV de S/E Refugio km 21, por operación de la protección de sobrecorriente residual de su paño CT7, debido a una falla a tierra ocurrida en las instalaciones de 13.2 kV, cuya causa primaria ni punto específico de falla han sido informados a la fecha por su propietario.

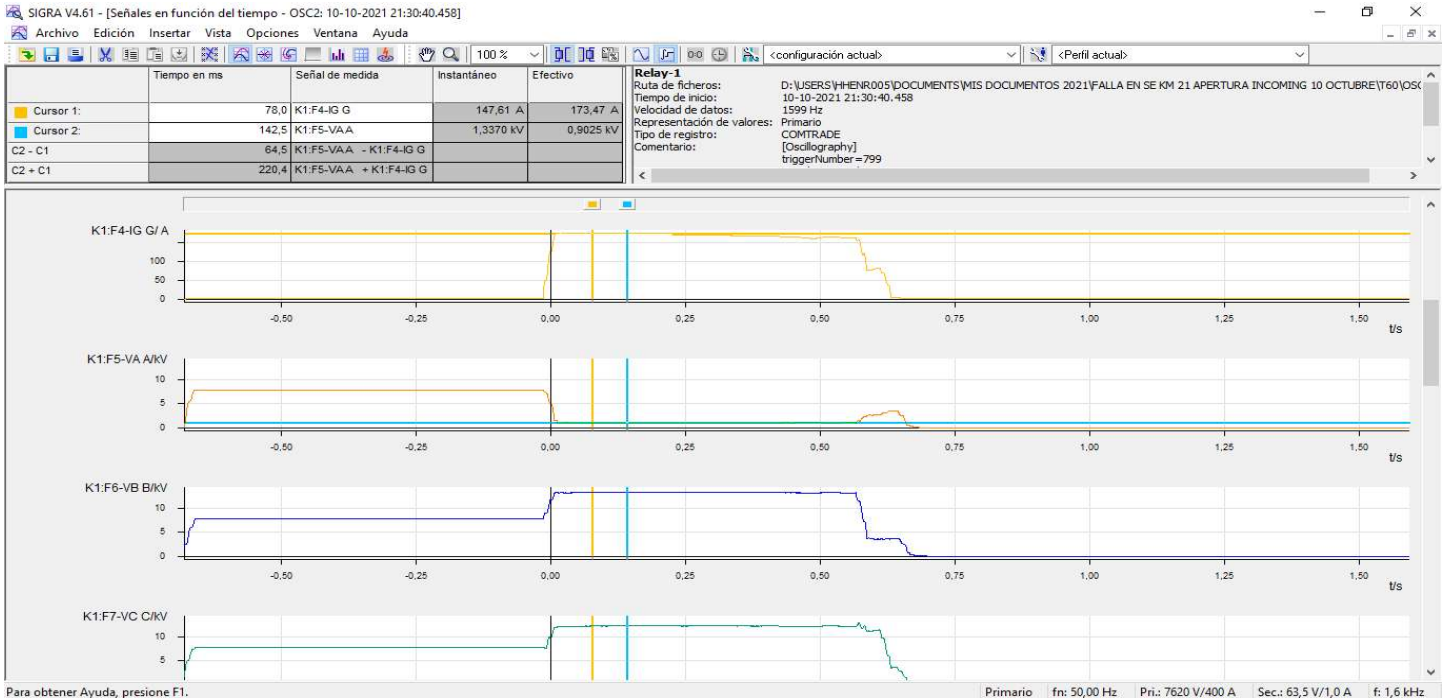
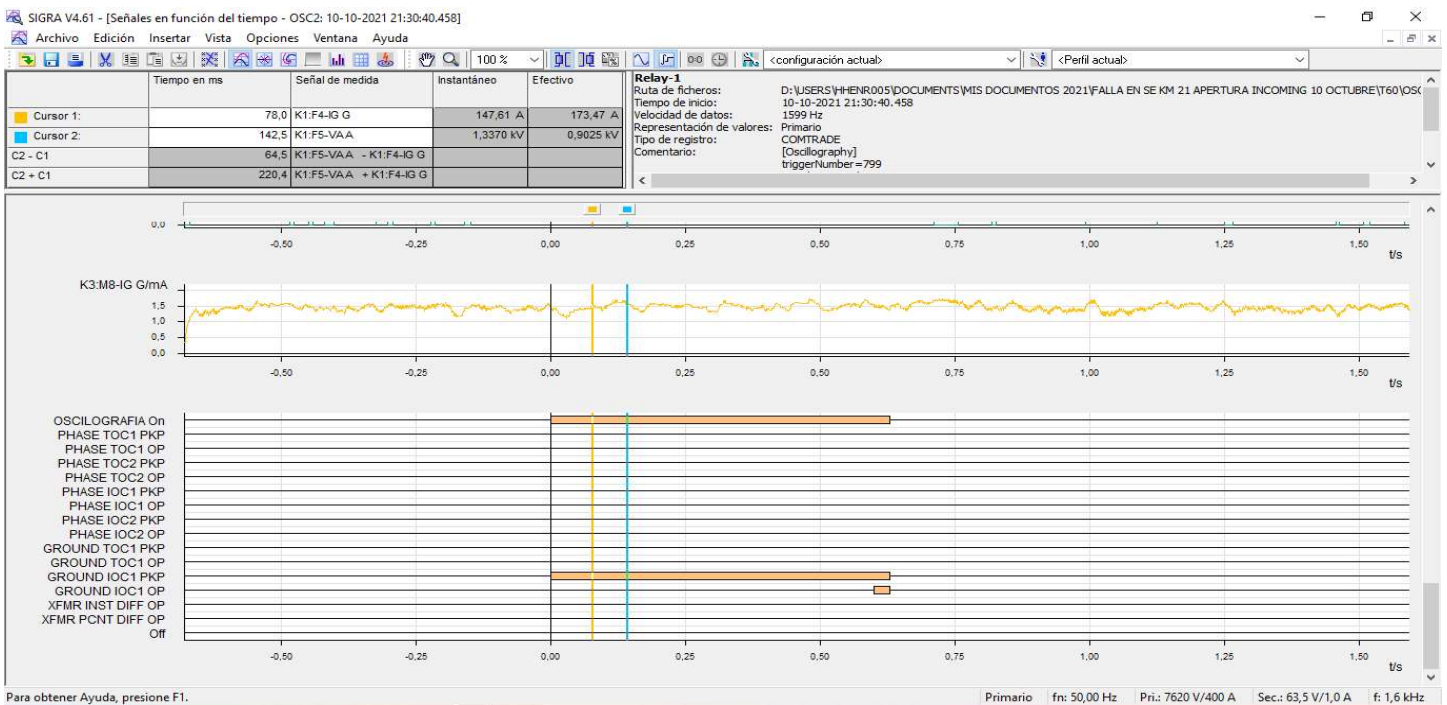
oscilografías

La falla a tierra fue en 13,2 KV. La detección fue de relé GE T60 el disparo por control esta diseñado para abrir interruptor de 66 KV como el de 13,2 KV.
