Estudio para análisis de falla EAF 304/2021

“Desconexión forzada de transformadores T2A y T2B 66/13.8 kV de S/E Quinta”

Fecha de Emisión: 03-11-2021

OPERACIÓN DESCONECTOR FUSIBLE 89BT2F S/E QUINTA

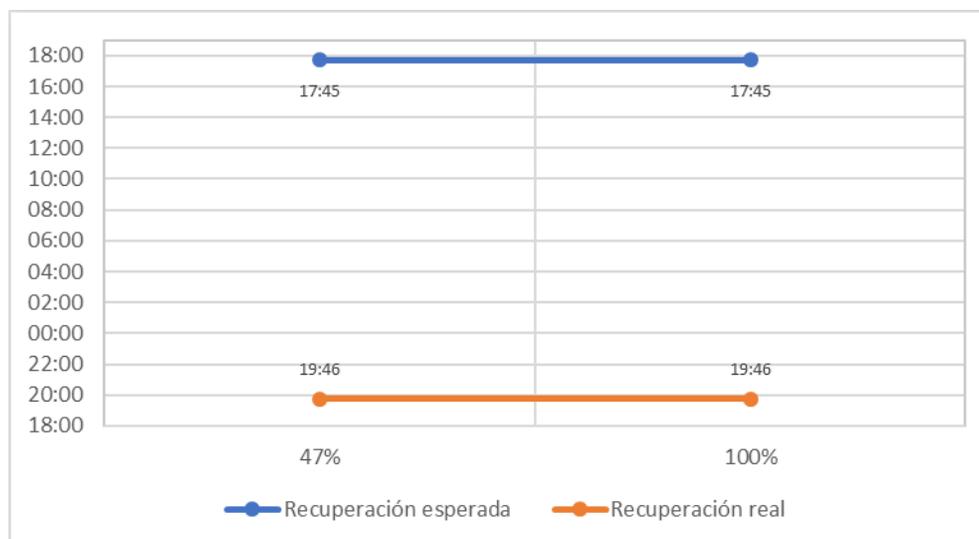
Curva de recuperación esperada v/s recuperación real.

Se aprecia que la recuperación real de todos los consumos afectados sucedió en forma previa al horario de disponibilidad de la barra primaria respectiva.

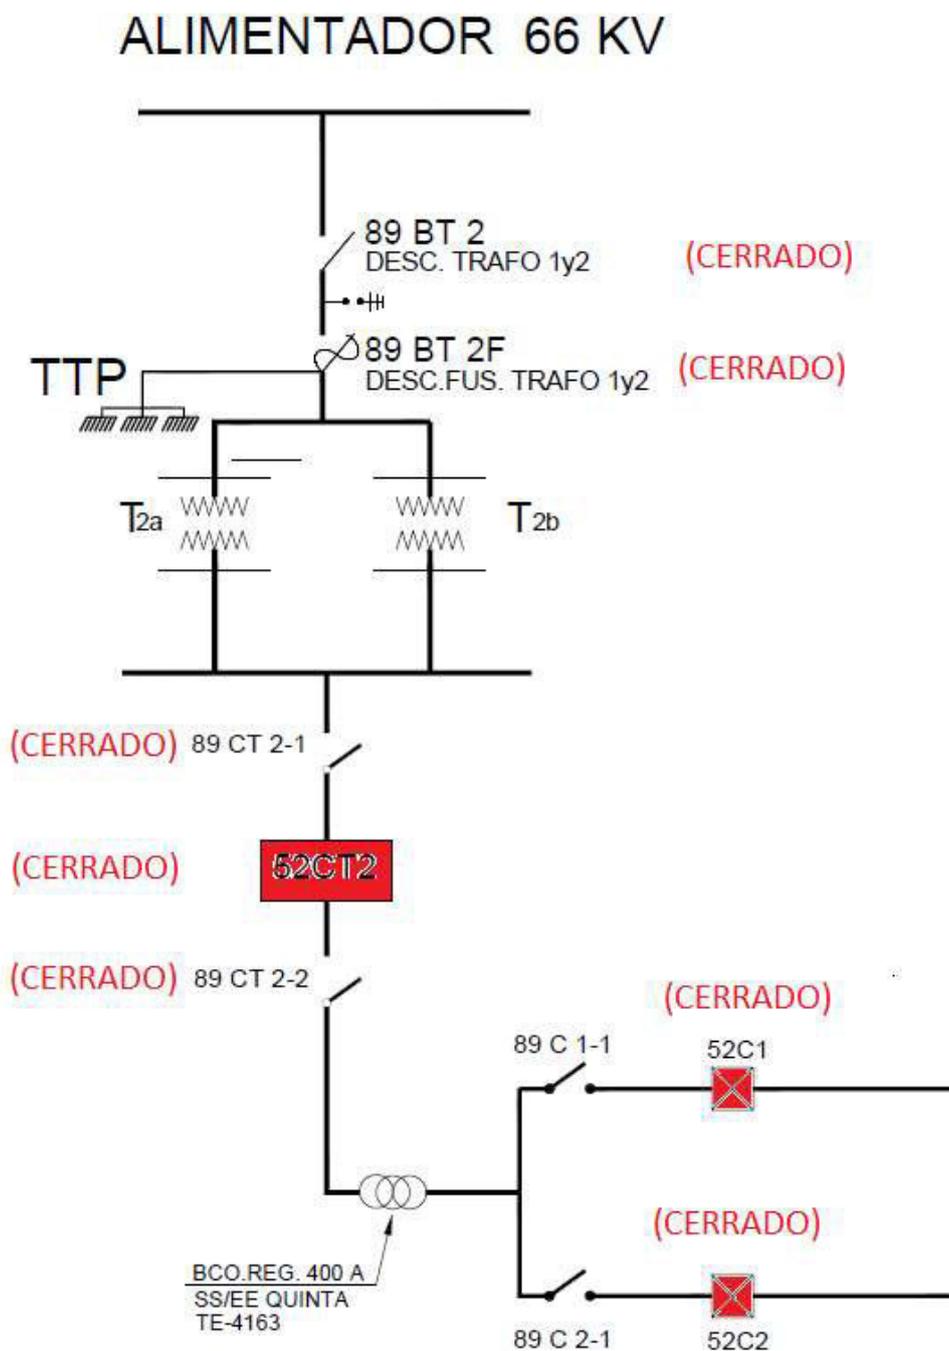
7.1 Previo a la falla

Se muestra condición previa a la falla con equipos cerrados.

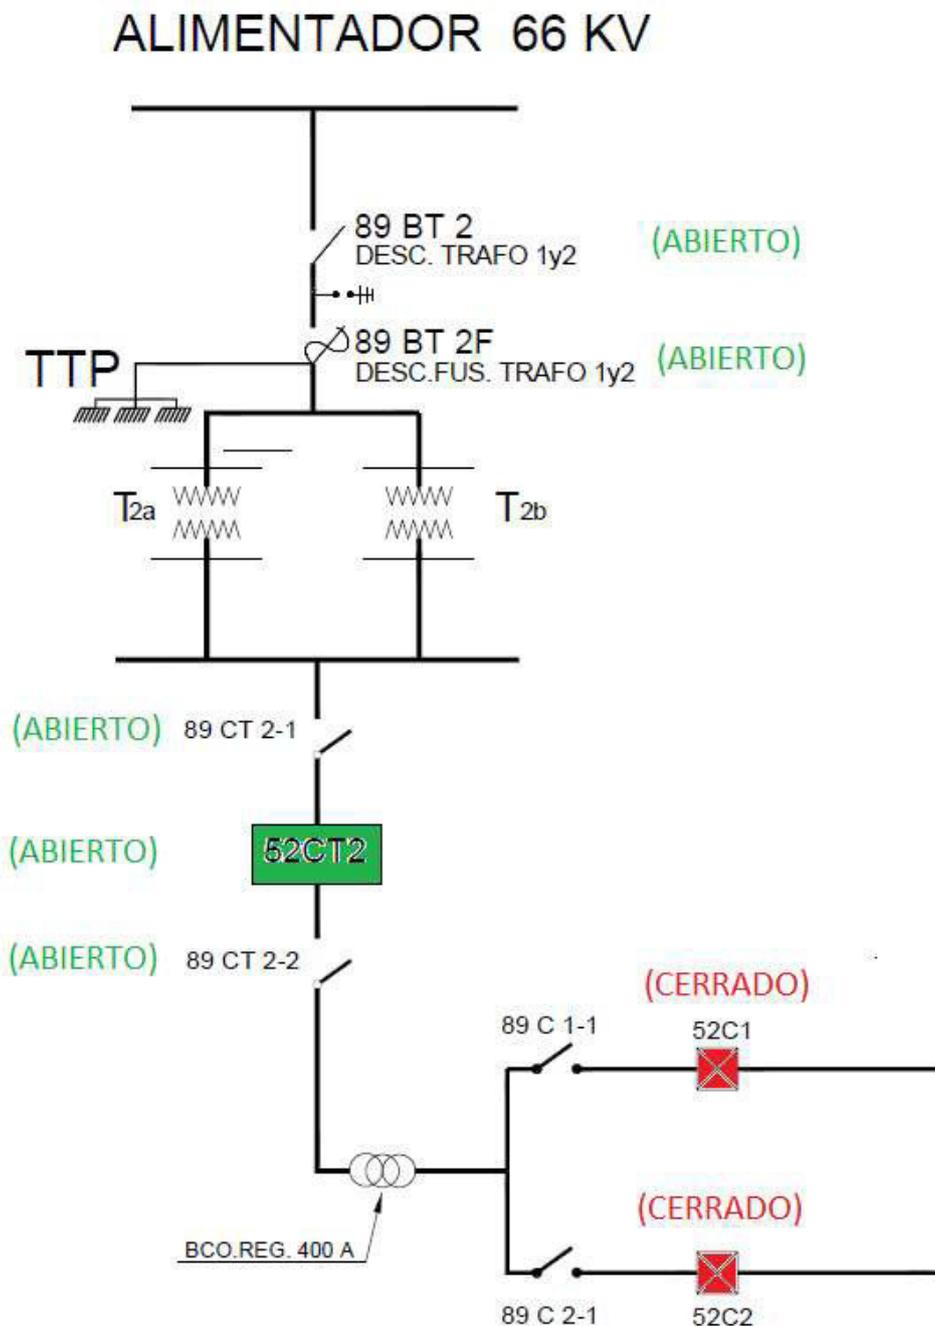
7.2 Posterior a la falla.

Se muestra condición posterior a la falla, con los equipos de la S/E Quinta abiertos y las transferencias a nivel de MT realizadas, desde S/E Tenó.

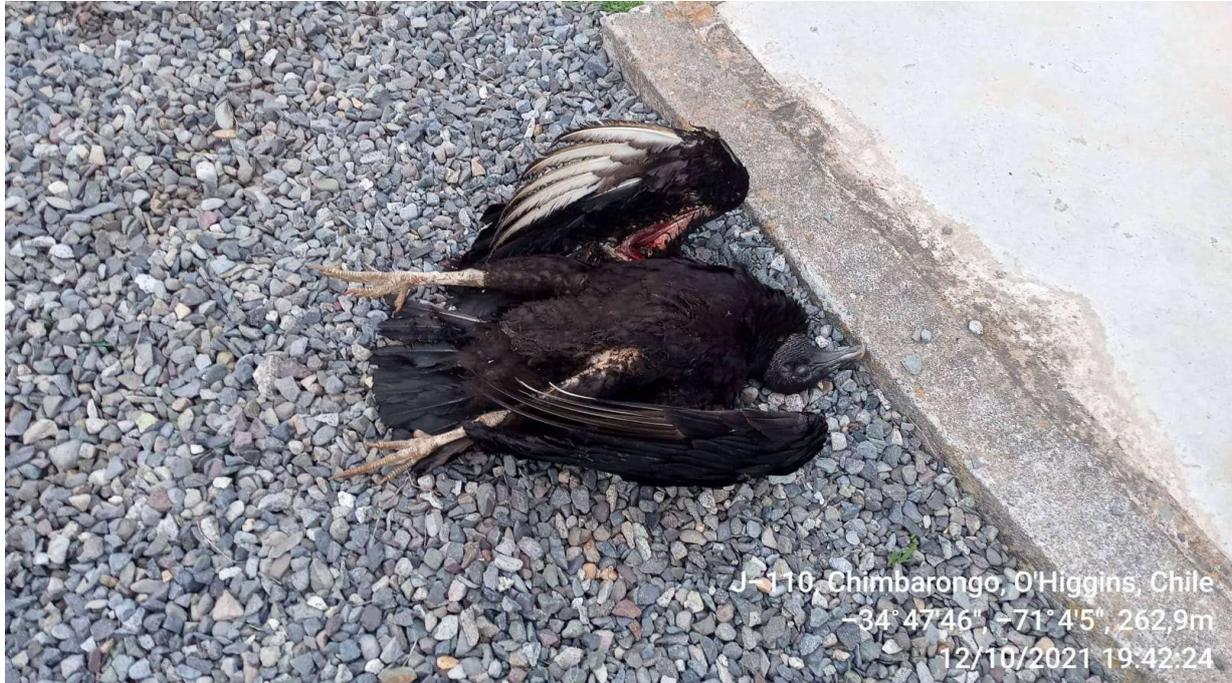
El motivo del evento de la operación corresponde a un ave que se posa en barra de 66kV de S/E Quinta, provocando la operación de los fusibles de protección (89BT2F) de los transformadores de poder. Lo anterior, provocó la operación de los tres fusibles de 66kV.

Ave, especie "Jote", encontrado muerto bajo desconectores fusibles 89BT2F operados

Como medida adicional, y con el fin de evitar la ocurrencia de este tipo de falla, se evaluará la instalación de dispositivos ahuyentadores de aves.

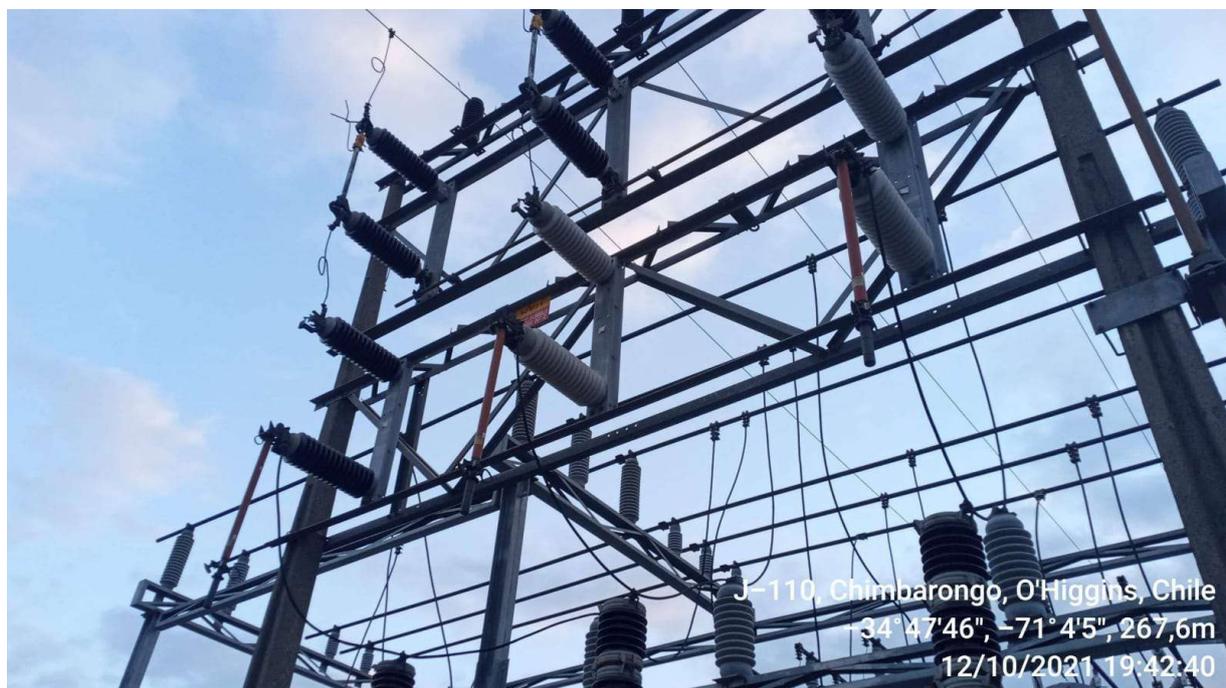
La operación de los fusibles de 100 amperes tipo E, despeja la falla, cumpliendo los requisitos de coordinación y selectividad, ya que no genera eventos sobre la línea de 66kV de CGE.

Fusible 66kV operados, los tres bastones.

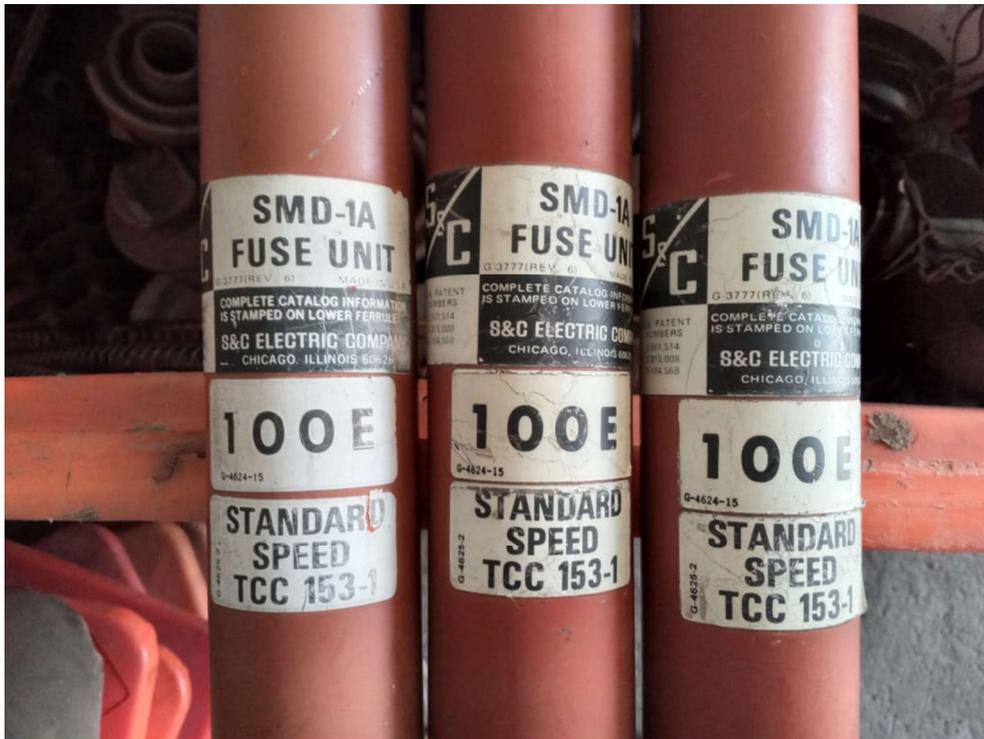
Fusibles de AT operados producto de la falla.

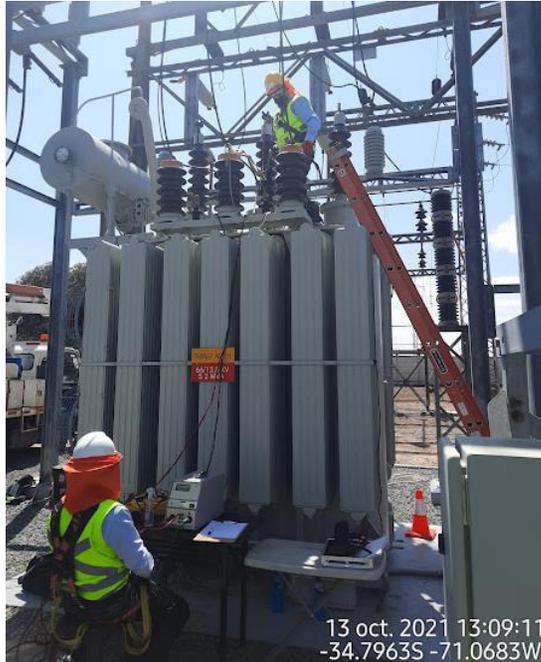
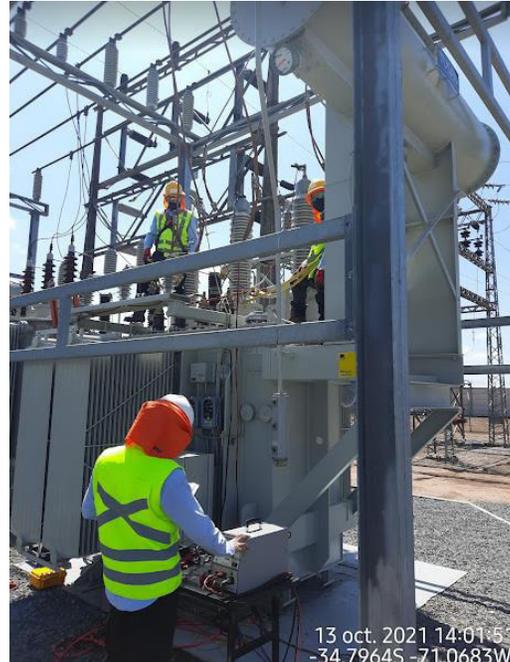
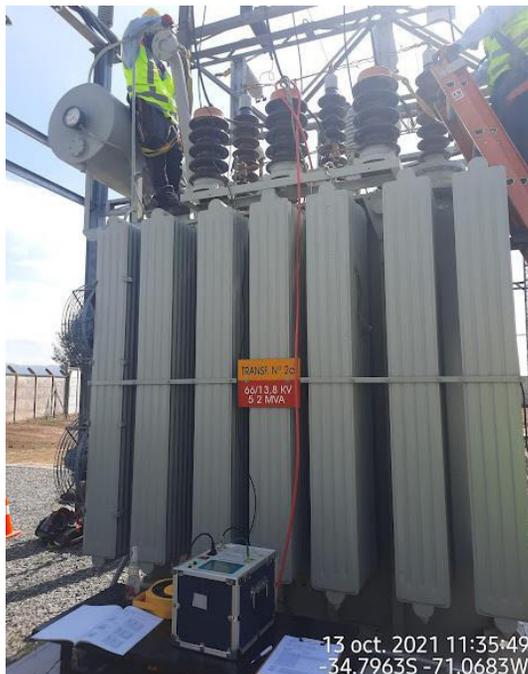
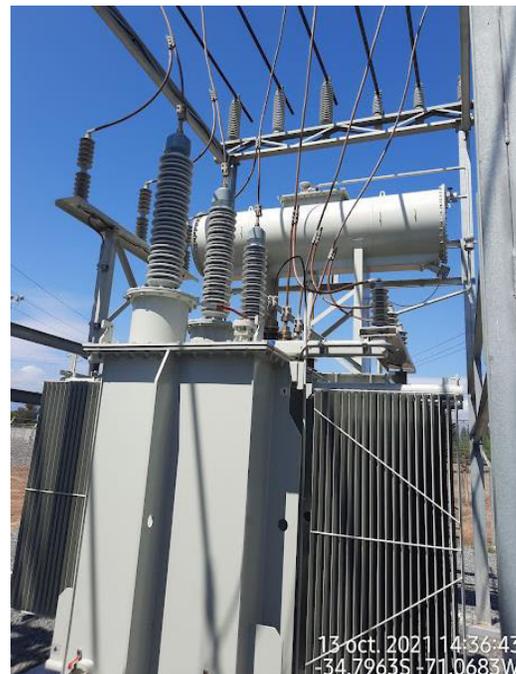
9. FOTOGRAFIAS

OBSERVACIONES: NO SE EVIDENCIAN SEÑALES DE DESCARGAS EN CUBIERTA NI BUSHINGS DE AT Y MT.
