## Estudio para análisis de falla EAF 338/2021

### "Falla en línea 110 kV PFV Javiera - Taltal"

Fecha de Emisión: 29-11-2021

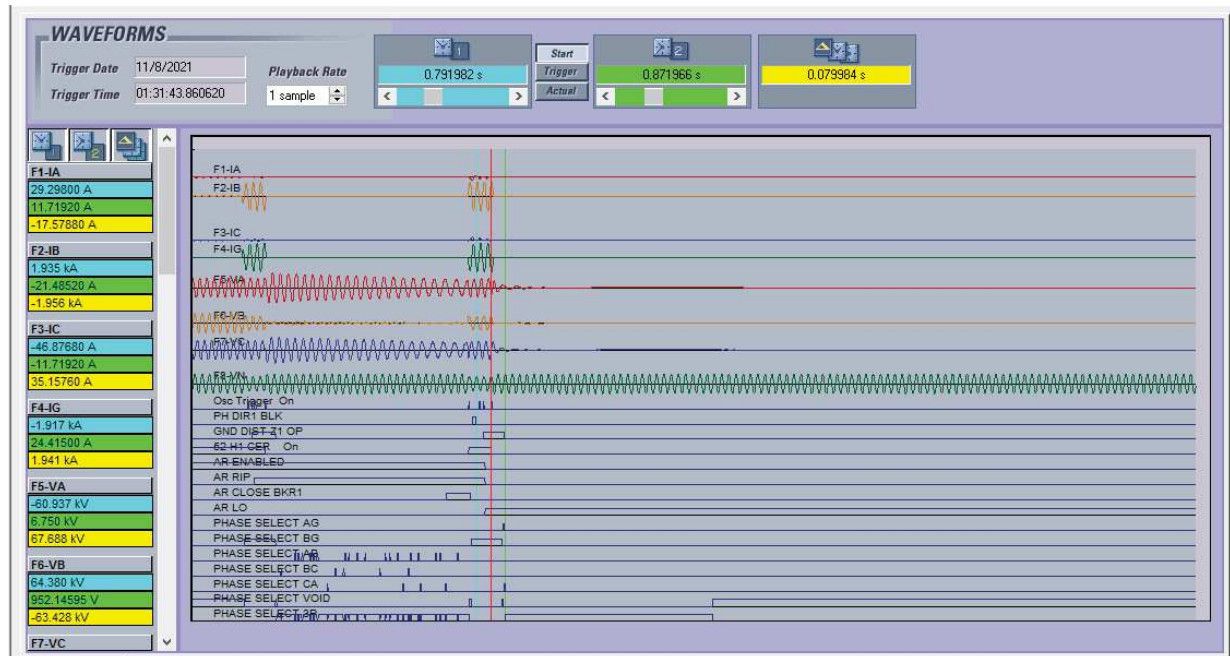
Registros del relé GE D60, paño H1 de S/E Central Javiera

A partir del registro oscilográfico se observan corrientes de amplitud aproximada de 30 A-sec durante 3 ciclos en la fase B. Luego se observa que estas se extinguen producto de la apertura del interruptor 52H1 de S/E Central Javiera para volver a observarse tras su reconexión. De forma simultánea a la aparición de sobrecorriente en la fase B, se observa sobrecorriente residual de igual magnitud y fase opuesta. Respecto de las tensiones, durante las sobrecorrientes en la fase B se observa detrimento de esta tensión. Por lo tanto, habría ocurrido una falla monofásica en la fase B.

A partir del registro de señales digitales se observa la operación de la función de distancia residual en zona 1 ("GND DIST Z1 OP") y el consecutivo cambio de estado del interruptor 52H1 de S/E Central Javiera ("52 H1 CER On"). Posteriormente, se observa el cierre automático del interruptor por operación de la función de reconexión automática ("AR CLOSE BKR1"). Puesto que la falla permanecía, se observa nuevamente la operación de la función de distancia residual en zona 1 ("GND DIST Z1 OP"), la consecutiva apertura del interruptor ("52 H1 Cer On") y el bloqueo de la reconexión automática ("AR LO").

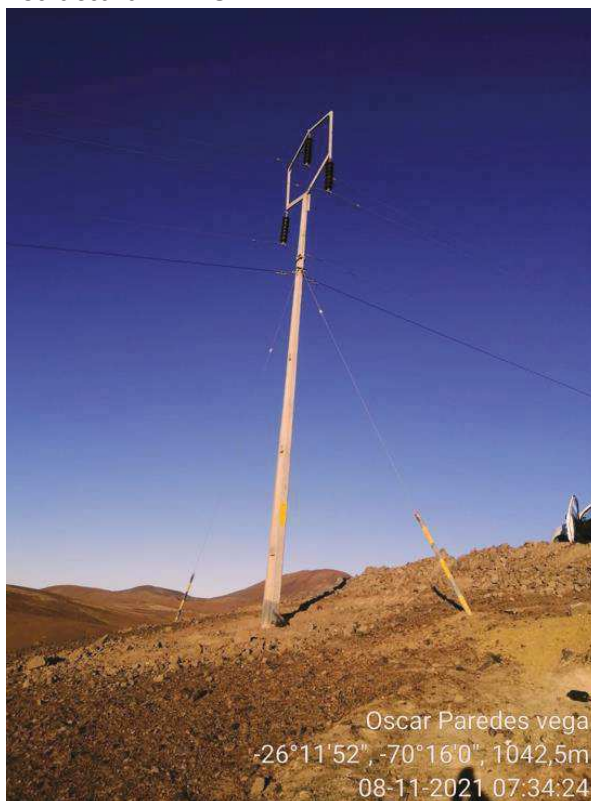
Estructura N°143

La estructura N°143 no había sido afectada anteriormente por fallas ocasionadas por aves, por lo cual se contempla en una próxima intervención aplicar las medidas de acción que se han implementado en estructuras similares, en las cuales se han producido fallas por aves, es decir realizar la instalación de reflectantes disuasores de aves, el retiro de bretel fase central y la instalación de fundas protectoras aisladas en la línea central portante en esta estructura.

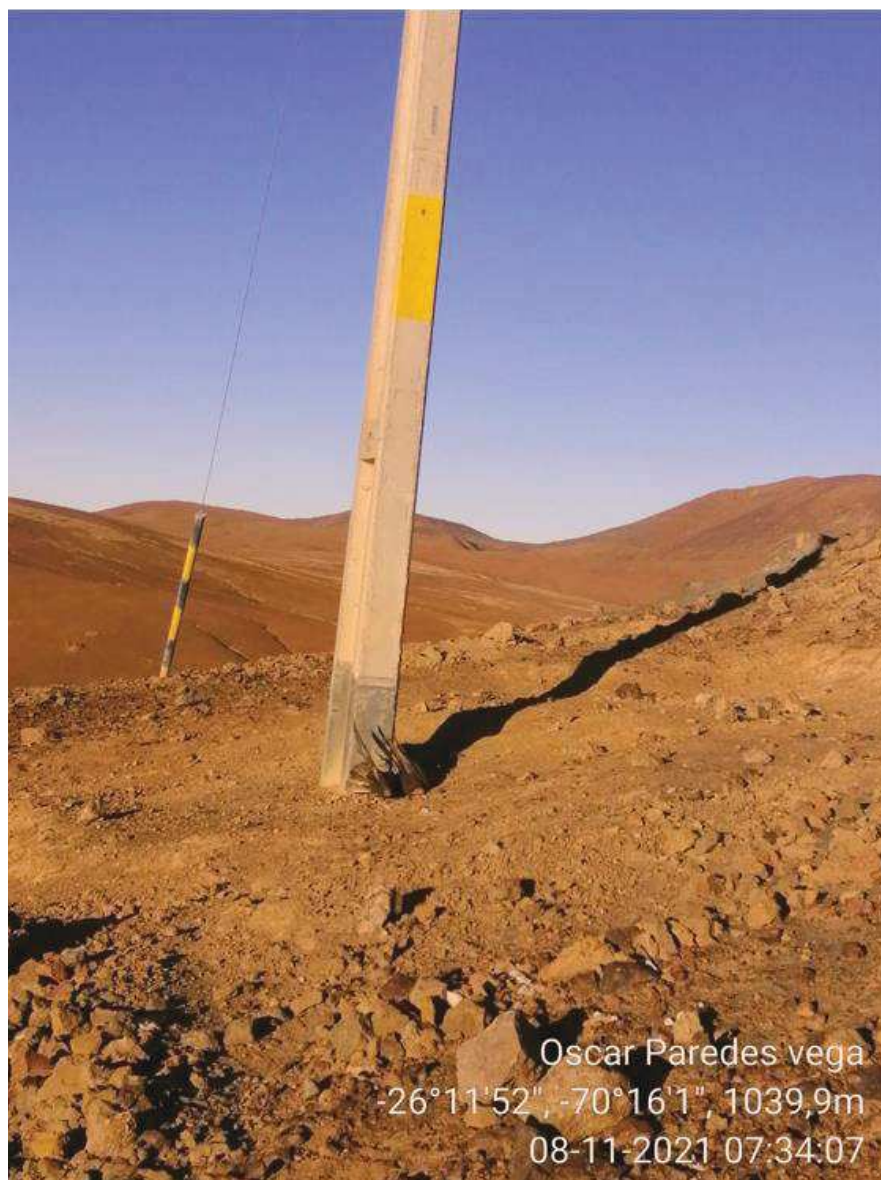
Fotografía N°1 ave electrocutada encontrada al pie de Estructura N° 143 08/11/2021

La empresa CGE S.A. señala: "La estructura N°143 no había sido afectada anteriormente por fallas ocasionadas por aves, por lo cual se contempla en una próxima intervención aplicar las medidas de acción que se han implementado en estructuras similares, en las cuales se han producido fallas por

aves, es decir realizar la instalación de reflectantes disuasores de aves, el retiro de bretel fase central y la instalación de fundas protectoras aisladas en la línea central portante en esta estructura”.

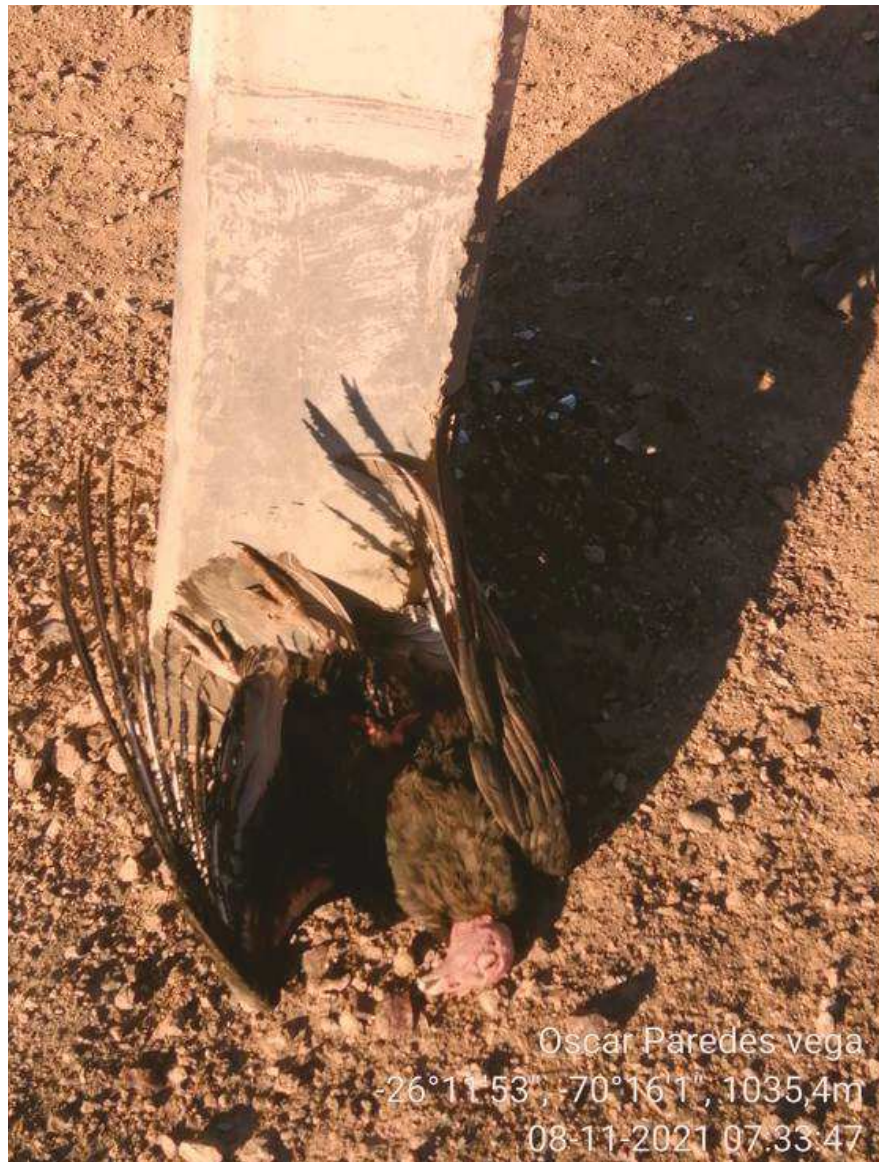
Fotografía N°2 detalle ave electrocutada encontrada al pie de Estructura N° 143 08/11/2021

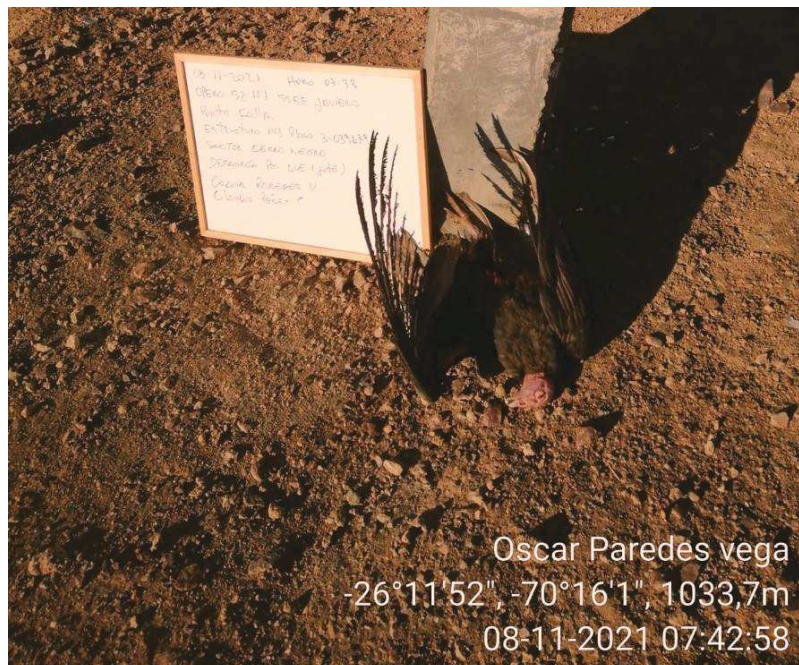
Fotografía N°3 Ave electrocutada encontrada al pie de Estructura N° 143 08/11/2021

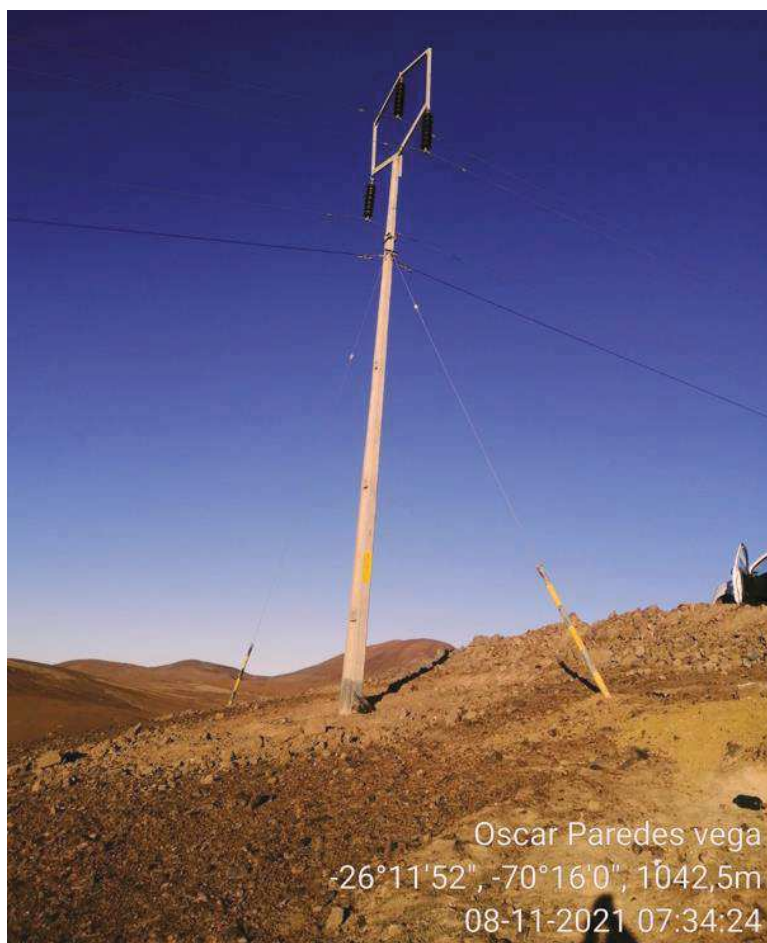
Fotografía N°4 Estructura N° 143 08/11/2021

*Personal de CGE Transmisión en recorrido desde S/E Taltal hacia S/E PFV Javiera, a las 07:32 horas encuentra ave electrocutada al pie de estructura N°143 del tramo Línea 110 KV PFV Javiera - Tap Planta Óxidos, sin visualizarse daños en la línea.*

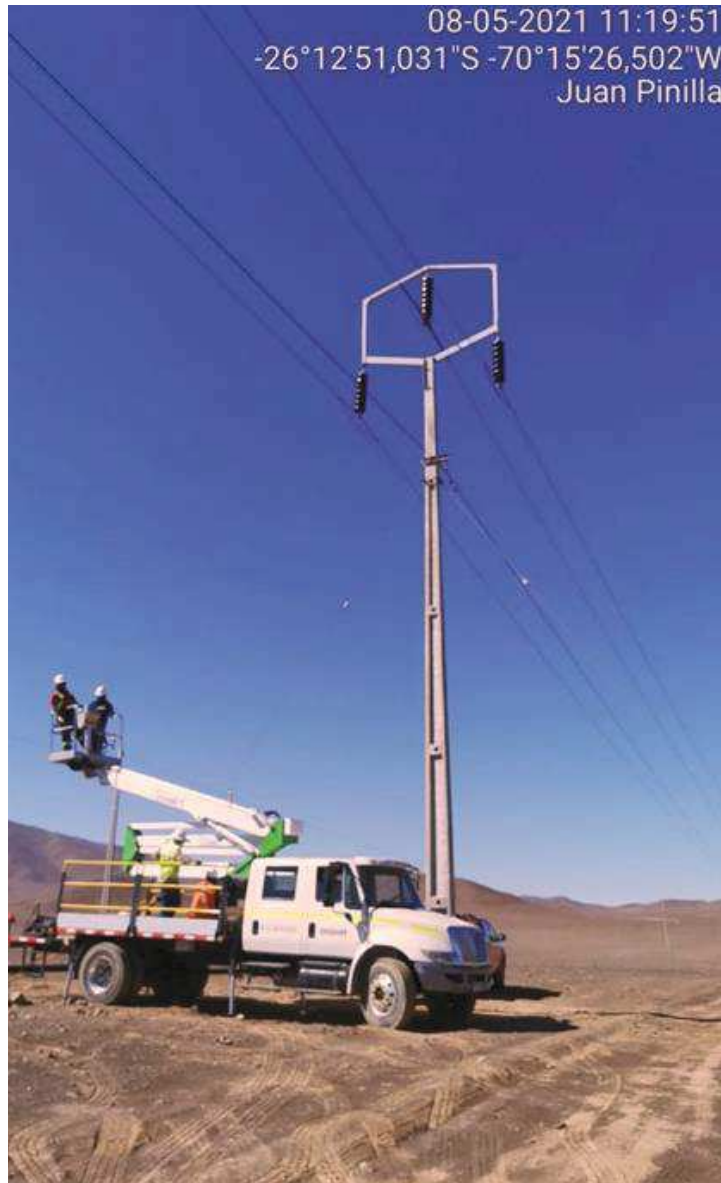
Figura N° 4 Estructura N°128 trabajos no ejecutados por falla camión Cesta
