Estudio para análisis de falla EAF 349/2021

"Desconexión forzada de la barra 23 kV N°1 de S/E Constitución"

Fecha de Emisión: 13-12-2021

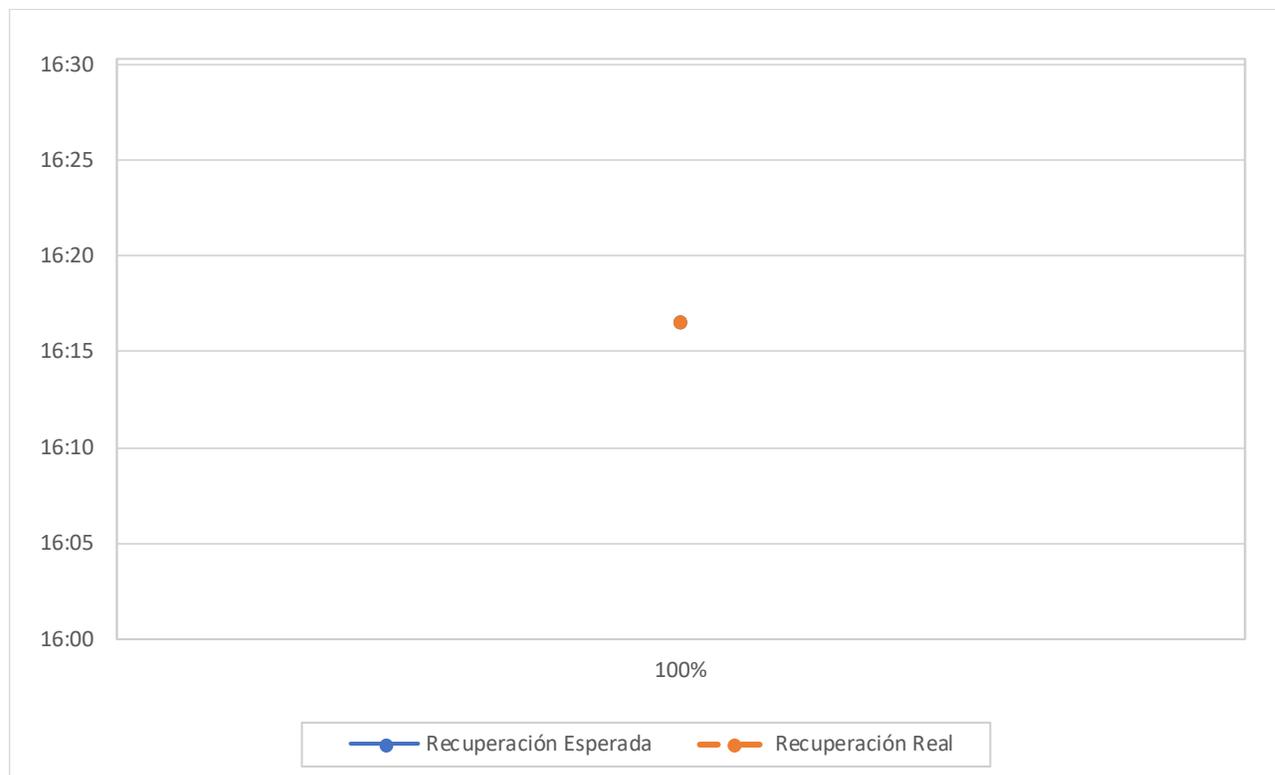
- Curva de recuperación esperada v/s recuperación real.

No se aprecian diferencias entre los horarios de recuperación esperada y recuperación real de los consumos afectados.

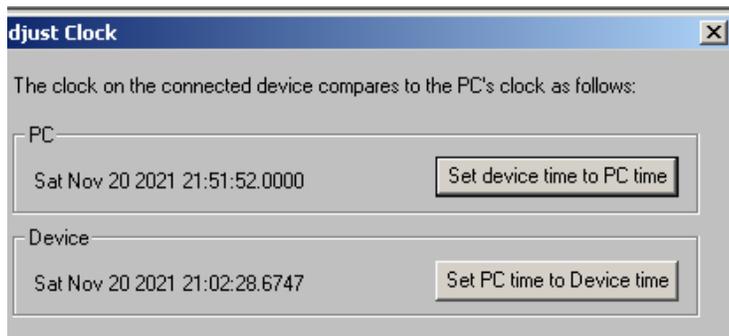
Respecto de los eventos, lo primero es indicar que la hora registrada se encuentra atrasada en 49 minutos 23,3253 segundos, tal como lo presenta la imagen siguiente que es una comparación del horario de la unidad de control versus la hora del Pc de interrogación.

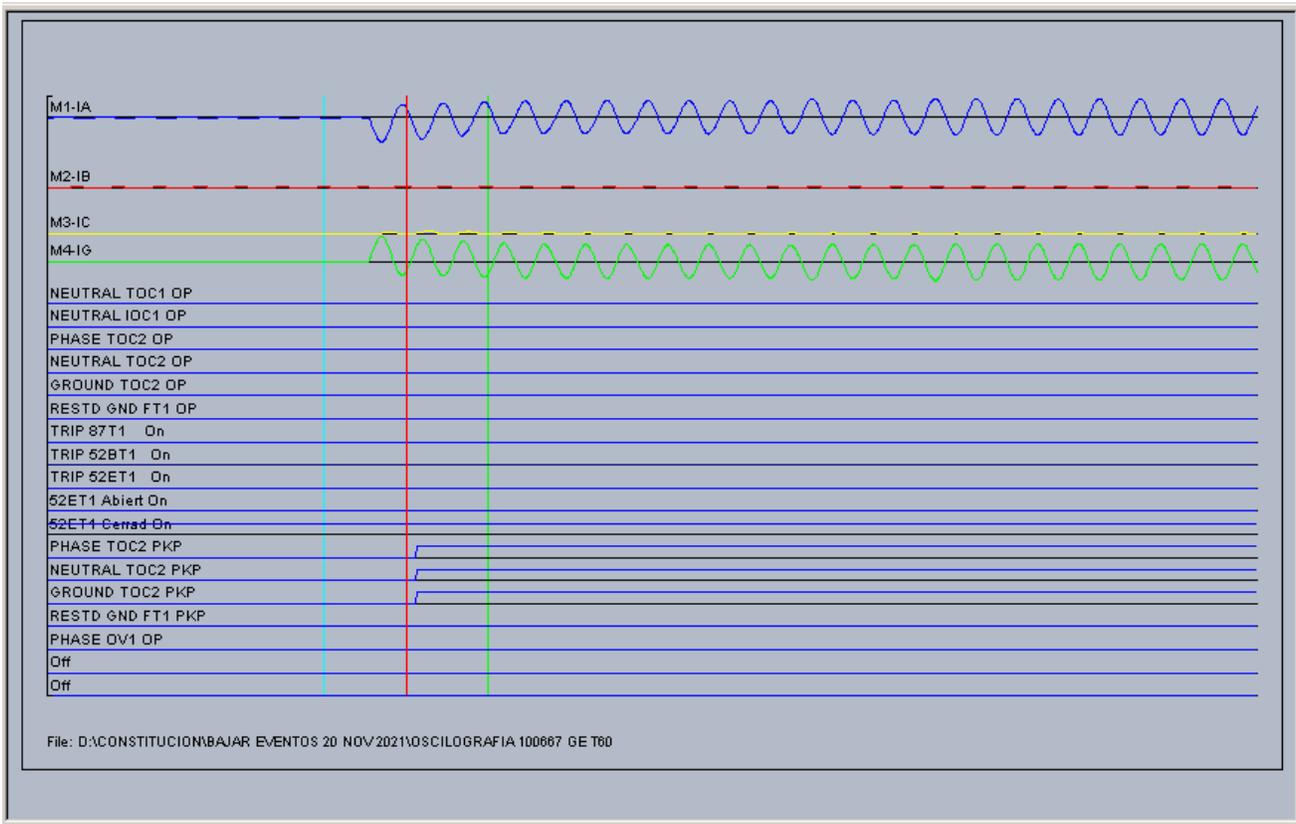
Inicio de la falla

Esta oscilografía corresponde al inicio de la falla y se puede ver la actuación de los detectores de falla de sobrecorriente de fase, residual y de neutro sin que se alcanzara la operación de ninguno de ellos. El interruptor 52ET1 se ve en estado cerrado.

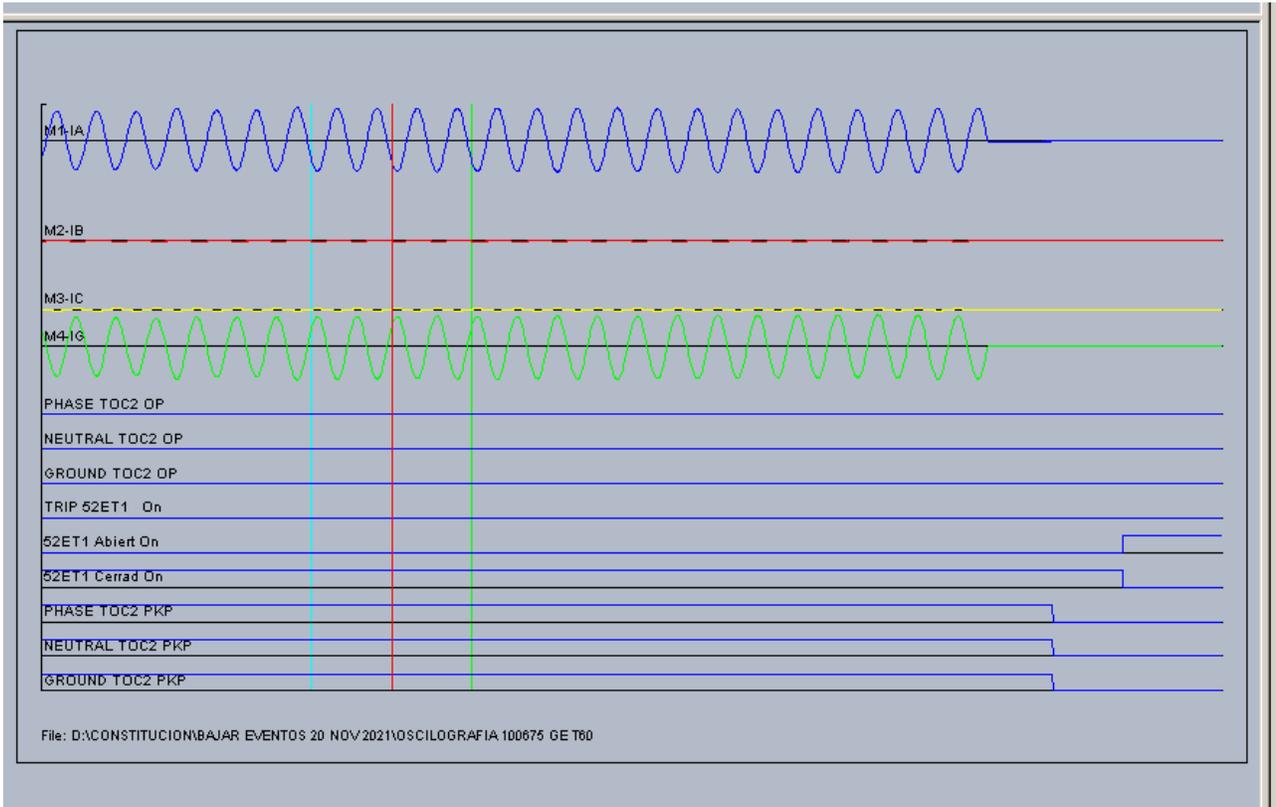
Expiración de la falla

Esta oscilografía corresponde al instante en que expira la falla por acción de la apertura del interruptor 52ET1 por operación de la protección en la unidad de control, Cooper F6.
