## Estudio para análisis de falla EAF 356/2021

“Desconexión forzada de los transformadores N°2 y N°3 110/13.2 kV de S/E San Joaquín (CGE)”

Fecha de Emisión: 23-12-2021

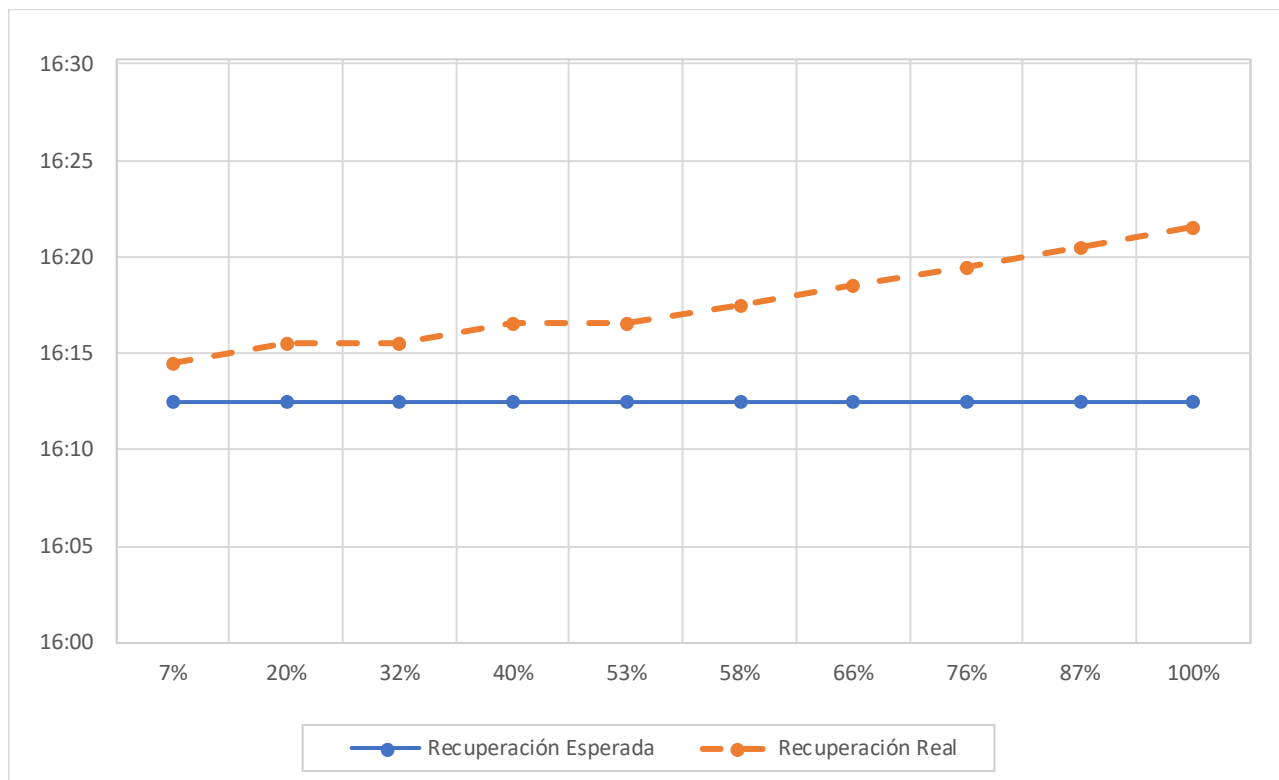
- Curva de recuperación esperada v/s recuperación real.

No se observan diferencias significativas entre los horarios de recuperación esperada y recuperación real de los consumos afectados.

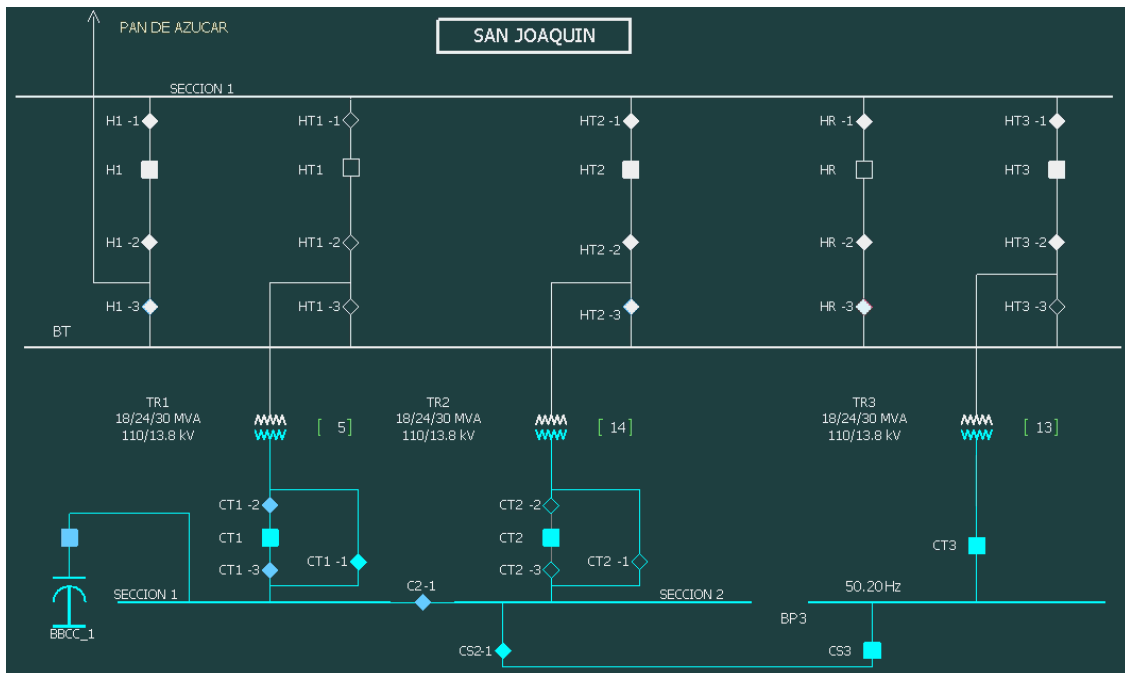
**Diagrama simplificado de las instalaciones previo a la falla**

Previo a la falla, debido a trabajos asociados a la SD N°2021104520 por la puesta en servicio del proyecto NUP 881 "Ampliación S/E San Joaquín (CGE)", en S/E San Joaquín (CGE) se encontraba desconectado el transformador N°1 110/13.2 kV, con la barra N°1 13.2 kV energizada desde la barra 13.2 kV N°2 (cerrado desconectador 89C2-1), y con los transformadores N°2 y N°3 110/13.2 kV operando en paralelo (cerrado interruptor 52CS3).
