## Estudio para análisis de falla EAF 369/2021

### "Desconexión de transformador N°3 110/12 kV de S/E Recoleta"

Fecha de Emisión: 30-12-2021

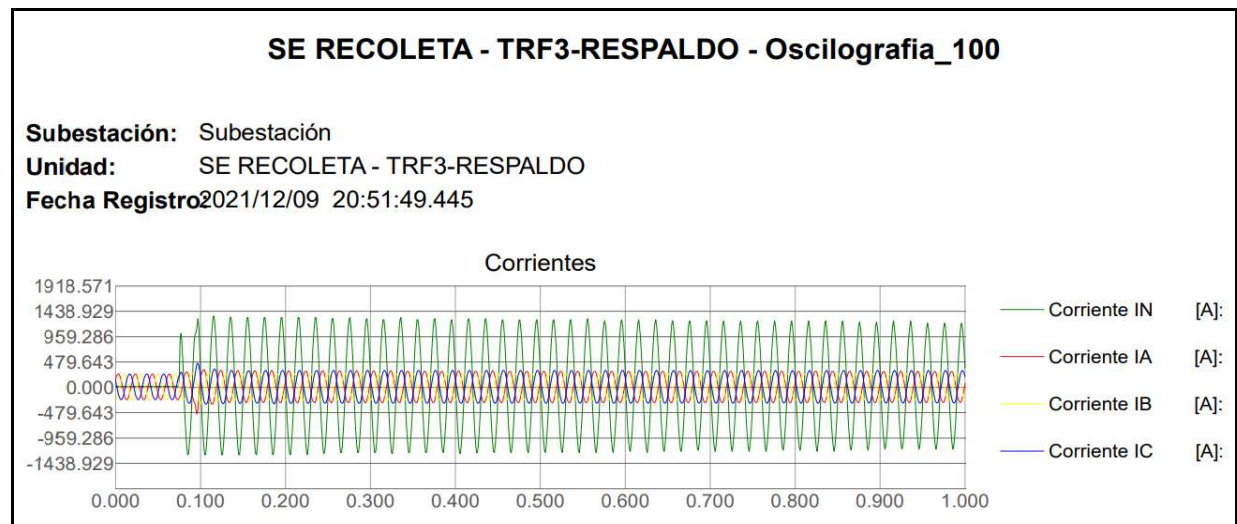
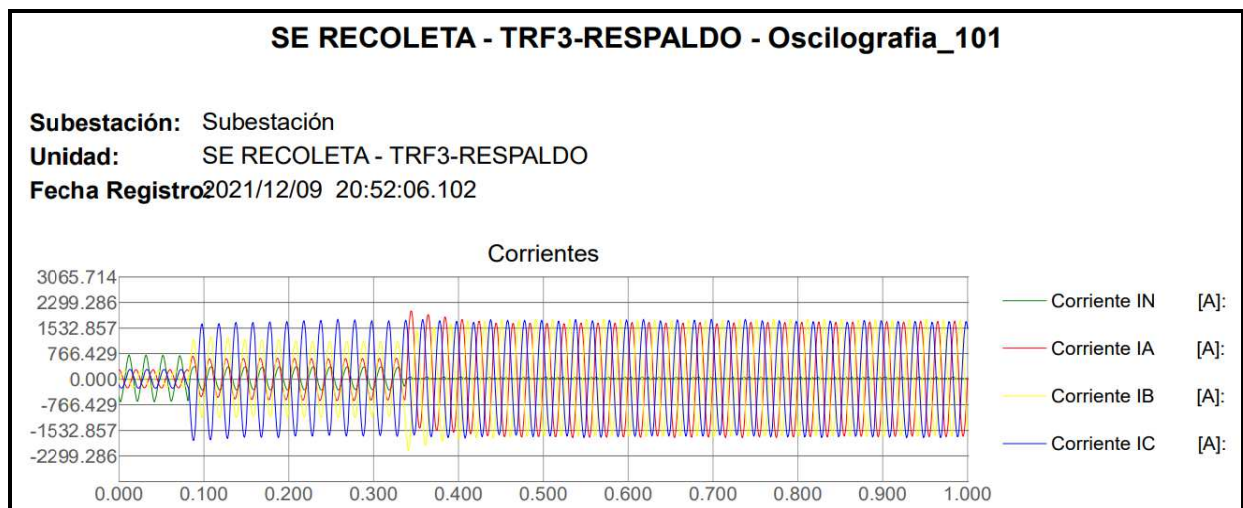
**Registros del sistema de protecciones asociado al transformador N°3 110/12 kV de S/E Recoleta**

En el primer registro oscilográfico se aprecia la presencia de una elevada corriente residual, sin mostrar corrientes de falla en ninguna de las tres fases medidas por el sistema de protecciones del transformador, posteriormente, se observa la evolución de la falla con la presencia de sobrecorriente en la fase B, para finalizar en una falla con la presencia de elevadas corrientes de cortocircuito en las tres fases, además, de la presencia de la componente residual.

La empresa Enel Transmisión Chile S.A. indica que no posee el registro de canales digitales debido a la tecnología del sistema de protecciones del transformador N°3 110/12 kV de S/E Recoleta, por lo que no se puede corroborar que la protección de sobrecorriente de fase asociada a la barra N°3 fue la que operó y envió orden de apertura sobre el interruptor 52CT3, como indica la empresa en su informe de falla de 5 días asociado al evento.

- o Plan de acción, con fechas incluidas, orientado a la actualización del sistema de protecciones asociado al transformador N°3 110/12 kV de S/E Recoleta, de manera de obtener los registros secuenciales y de canales digitales de cada evento de falla que ocurra en la instalación.
- o Aclaración de la protección operada en S/E Recoleta encargada de enviar la orden de desenganche sobre el interruptor que despejó la falla, dado que se menciona y envían registros oscilográficos de la protección de sobrecorriente de respaldo del transformador N°3 110/12 kV, no así de la protección de sobrecorriente de la barra N°3 12 kV.

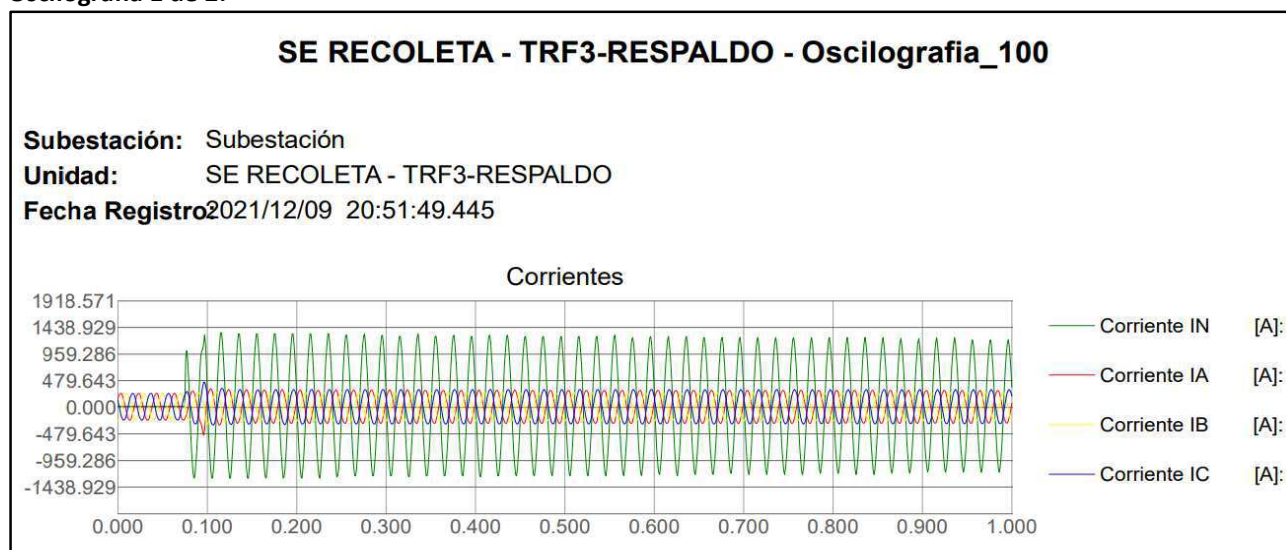
#### Oscilografía 1 de 2:

Debido a la tecnología de estas protecciones, no posible mostrar las señales digitales en la oscilografía.
