Estudio para análisis de falla EAF 370/2021

"Apertura intempestiva del interruptor 52ET2 de S/E Monte Patria" Fecha de Emisión: 31-12-2021

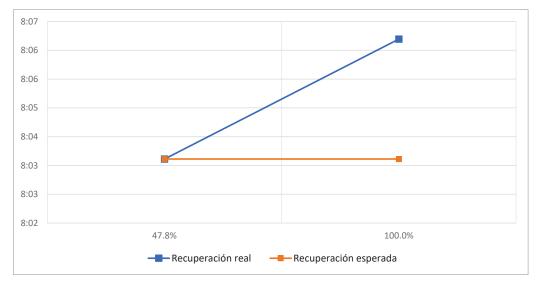
No se observan diferencias significativas entre el horario de recuperación real respecto del horario de disponibilidad de las barras primarias respectivas para recuperar consumos.

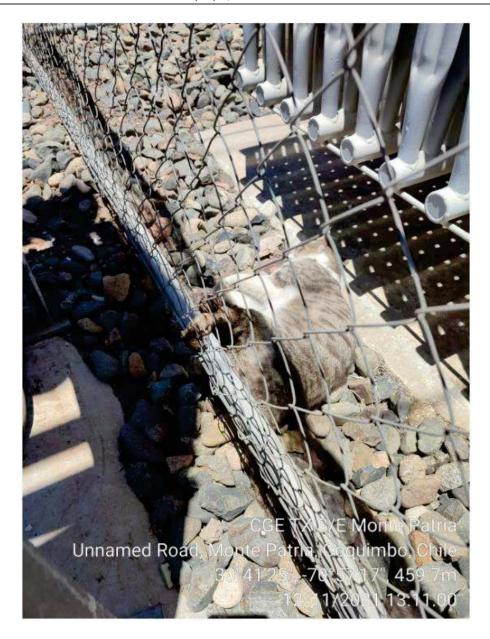
La falla se debió al acortamiento de distancia entre los bushings del interruptor 52ET3 producto de la acción de un gato.

En forma paralela se coordinan las labores de inspección en terreno y se realiza la interrogación de protecciones, logrando encontrar la causa de falla, observando evidencias de descarga en los bushing del reconectador ET3 y a los pies de este equipo un gato con las evidencias de descarga.

Fotografía N°2. Se muestra la causa de falla originada por gato con señales de descarga.

La empresa CGE Transmisión S.A. señala: "El Reconectador 52ET3 queda indisponible y se programa su reemplazo el día 29-12-2021, de acuerdo a la SD-2021111886".

La empresa CGE Transmisión S.A. señala: "Se realizará la evaluación y revisión del cierre perimetral para evitar recurrencia del hecho".

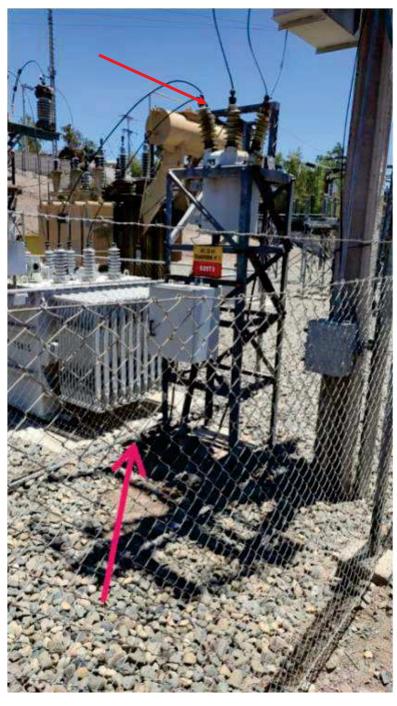
Se produjo una falla entre los bushings del interruptor 52ET3 de S/E Monte Patria, siendo despejada por el interruptor 52ET2 de la S/E.

Fotografía N°3. Detalle de aislación con muestra de descarga provocada por gato sobre equipo de MT.
