Estudio para análisis de falla EAF 001/2022

"Falla en línea 66 kV Picarte - Corral"

Fecha de Emisión: 21-01-2022

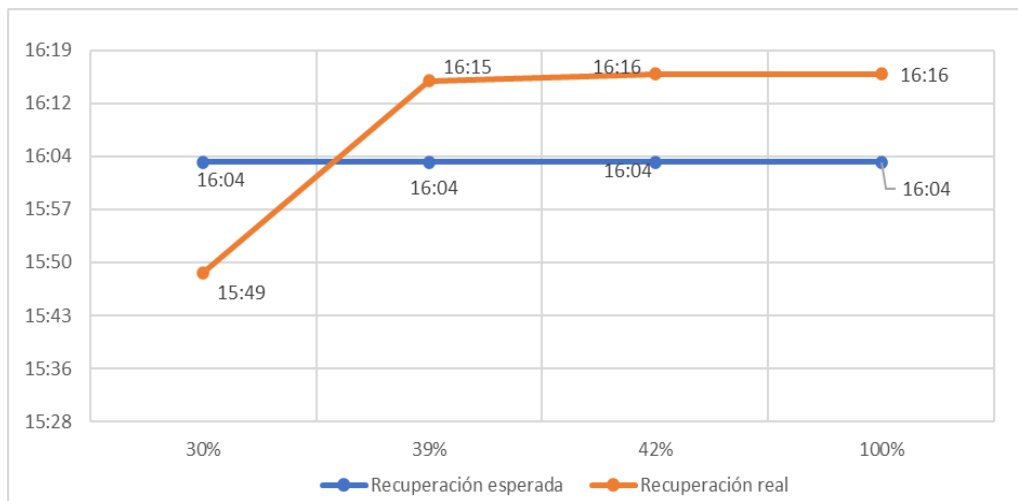
Curva de recuperación esperada v/s recuperación real.

En la gráfica presentada, se observa que el 30% de los consumos afectados se recuperan previo al horario de disponibilidad de la barra primaria respectiva en S/E Corral, por medio de generación local.

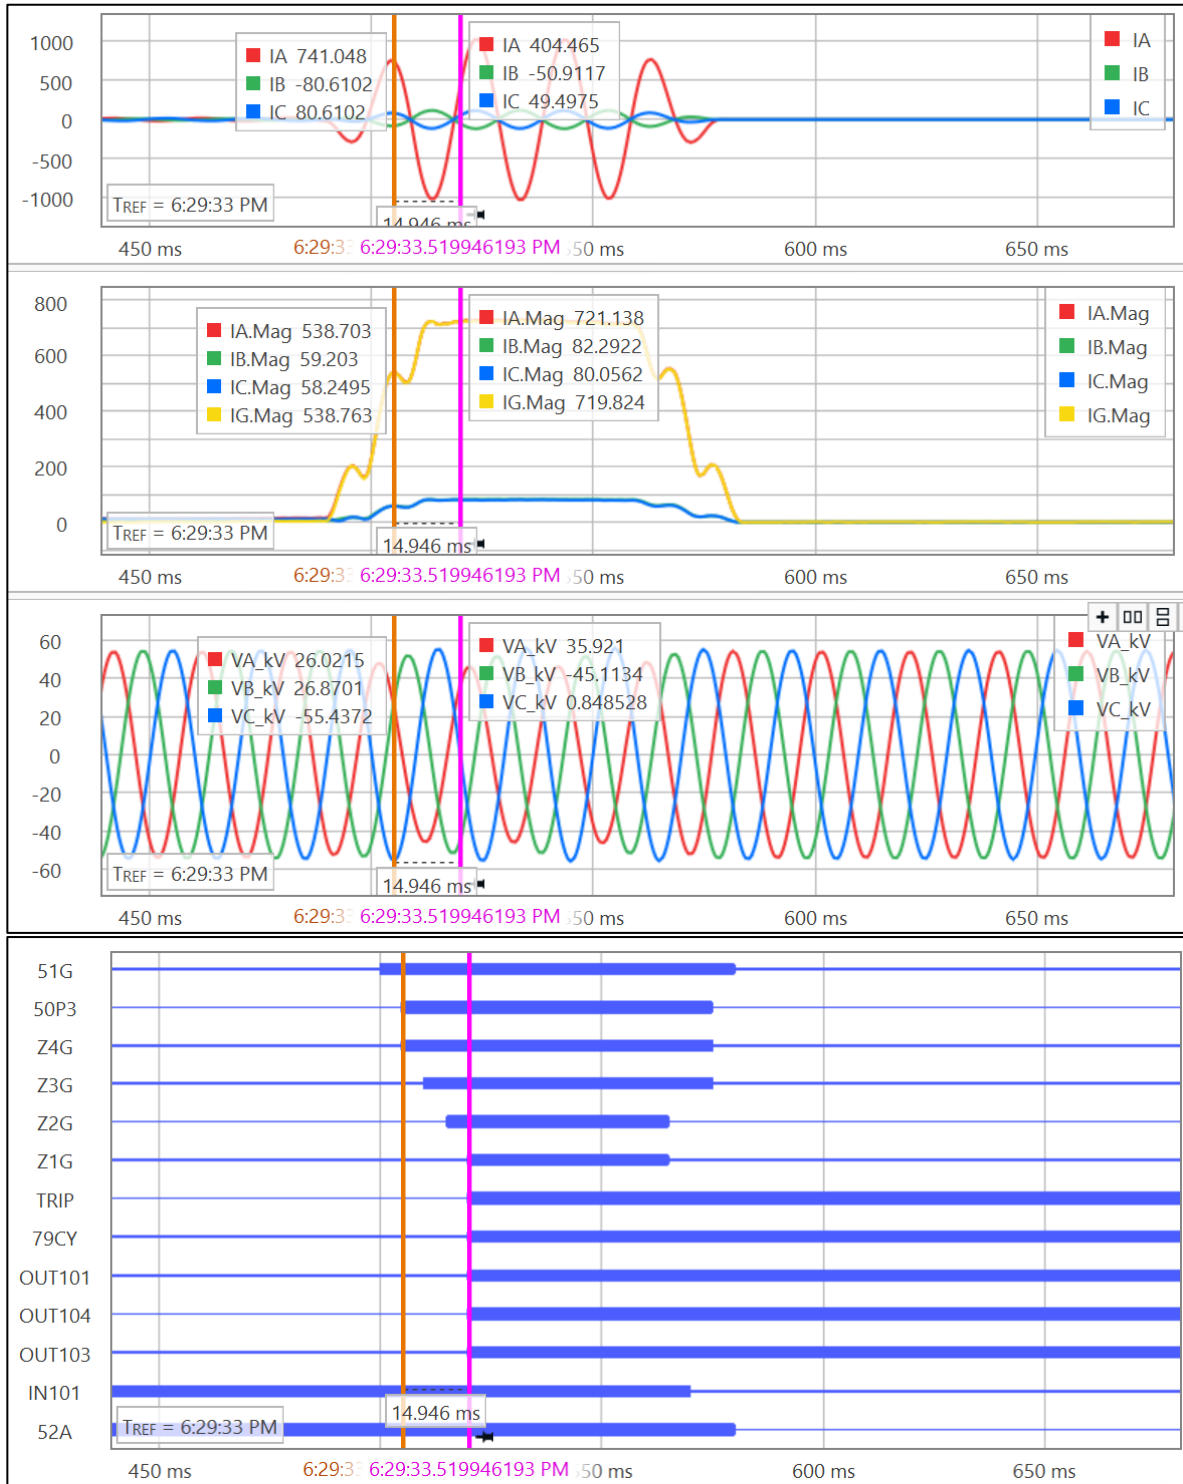
Oscilografía N°1 relé 21/21N-B4:

- ✓ Distancia falla.
Oscilografía N°1: 26.46 [km].
Oscilografía N°3: 28.40 [km].
- ✓ Ajustes elemento cierre contra falla SOTF.
Ecuación de condiciones de activación SOTF= M2P + Z2G + 50P2.
Drop out elemento SOTF: 240 milisegundos.
- ✓ Intervalo de reconexión 79OI1= 1 segundo.

Relé distancia 21/21N SEL-311C de paño B4 de SE Picarte detecta un cortocircuito monofásico fase A, operando en su elemento distancia residual zona 1 Z1GT, enviando orden de desenganche efectivo sobre interruptor de paño 52B4 y arrancando ciclo de reconexión. Luego se produce cierre de 52B4 por elemento reconexión 79. Aproximadamente 4 segundos después del cierre de 52B4, relé detecta el reencendido transitorio de la falla, sin embargo, el relé no vuelve a operar. 1 segundo más tarde, la falla evoluciona a bifásica del orden de los 1400 [A], relé incursiona y dispara en su elemento distancia de fase zona 1, enviando orden de desenganche sobre 52B4 y bloqueando elemento reconexión. 52B4 abre en 60 milisegundos. El reencendido de la falla no cumplió las condiciones de arranque del elemento cierre contra falla SOTF, específicamente, el reencendido ocurre 4 segundos después del cierre de 52B4, tiempo superior al ajuste drop out de la función SOTF.

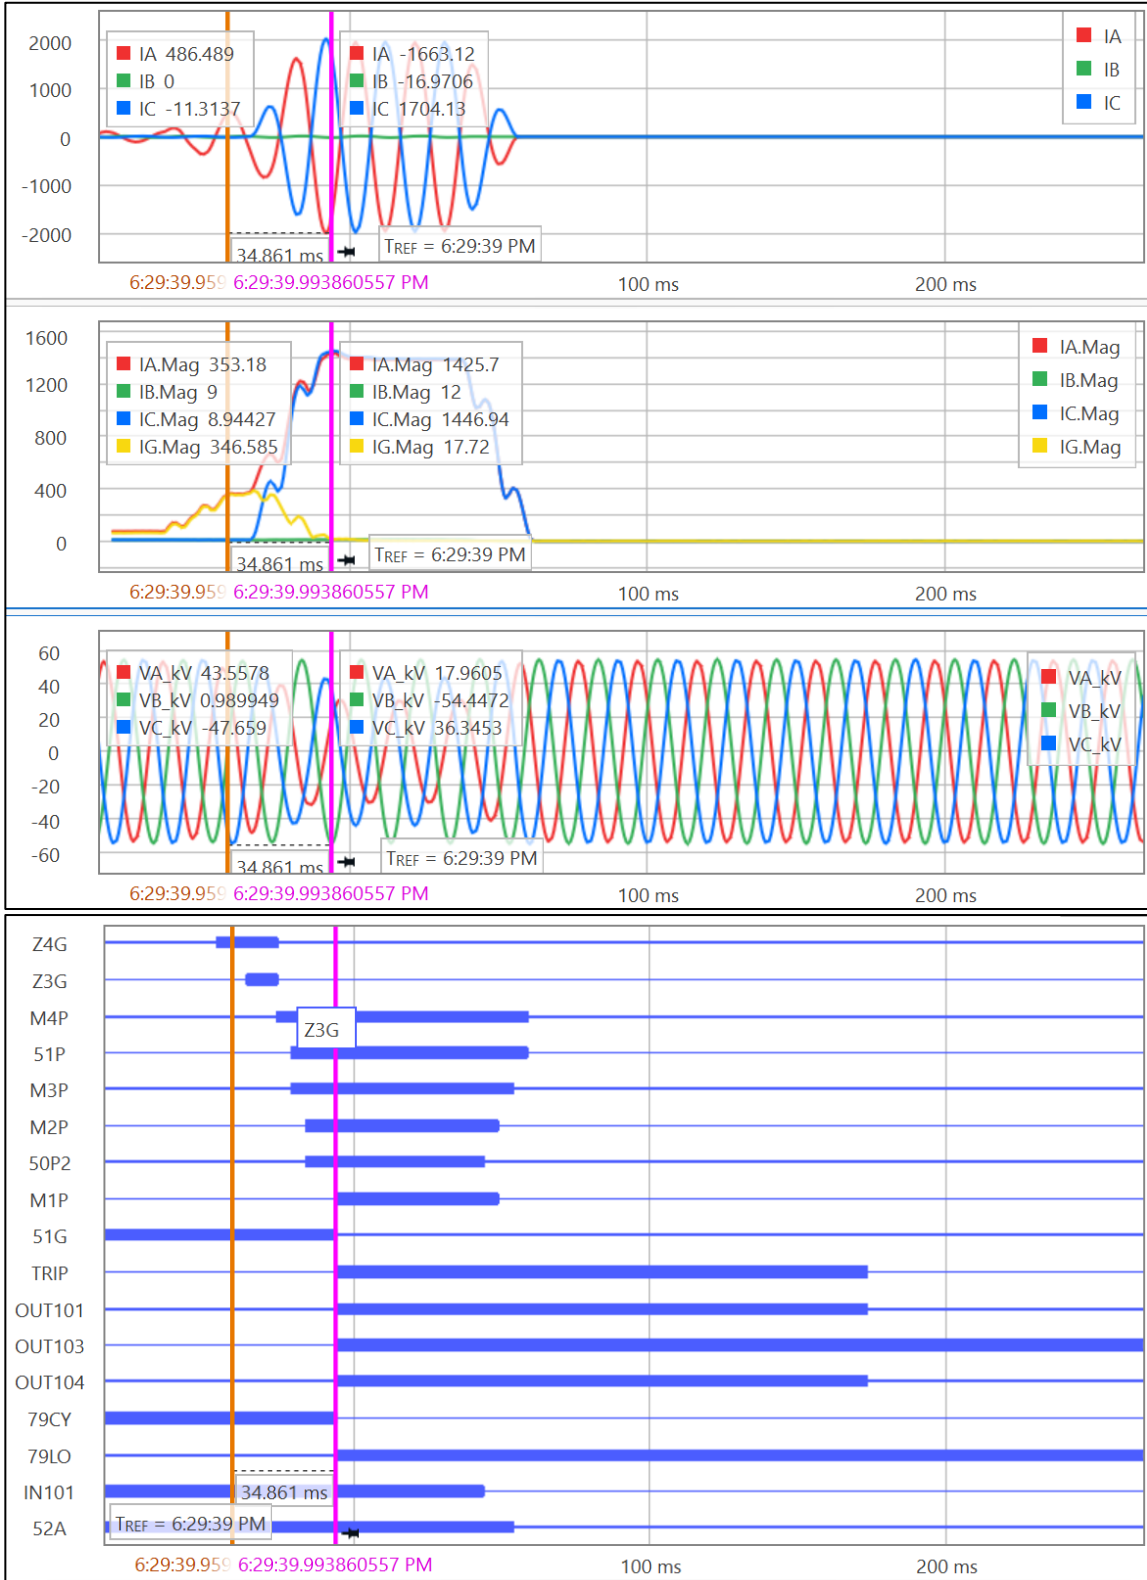
Oscilografía N°4 relé 21/21N-B4:

- ✓ Luego, a partir de las 18:29:38.993 horas UTC-0, relé detecta el reencendido de la falla, caracterizada por un cortocircuito monofásico fase A, del 890 [A], relé incursiona en elementos de distancia residual zona 4, zona 3 y zona 2, junto con pick up de sobrecorriente residual de tiempo inverso, sin embargo, ninguno de estos elementos cumplió el tiempo de de operación, por lo cual no hubo disparo de elementos de protección. La corriente de falla baja su magnitud, manteniéndose en el orden de los 60 [A] residuales.

- ✓ Luego a las 18:29:39.954, la corriente de falla vuelve a aumentar su valor, relé incursiona en elemento distancia residual zona 4 y zona 3, 20 milisegundos después, el evento evoluciona a bifásico involucrando las fases A y C, relé incursiona en elemento distancia de fase zona 4. El cortocircuito bifásico aumentando su valor alcanzando los 1400 [A]. Relé incursiona y dispara en elemento distancia zona 1 de fases, enviando orden de desenganche sobre interruptor de paño 52B4 y a su vez se produce el bloqueo de la función reconexión. Interruptor 52B4 abre en 60 milisegundos.

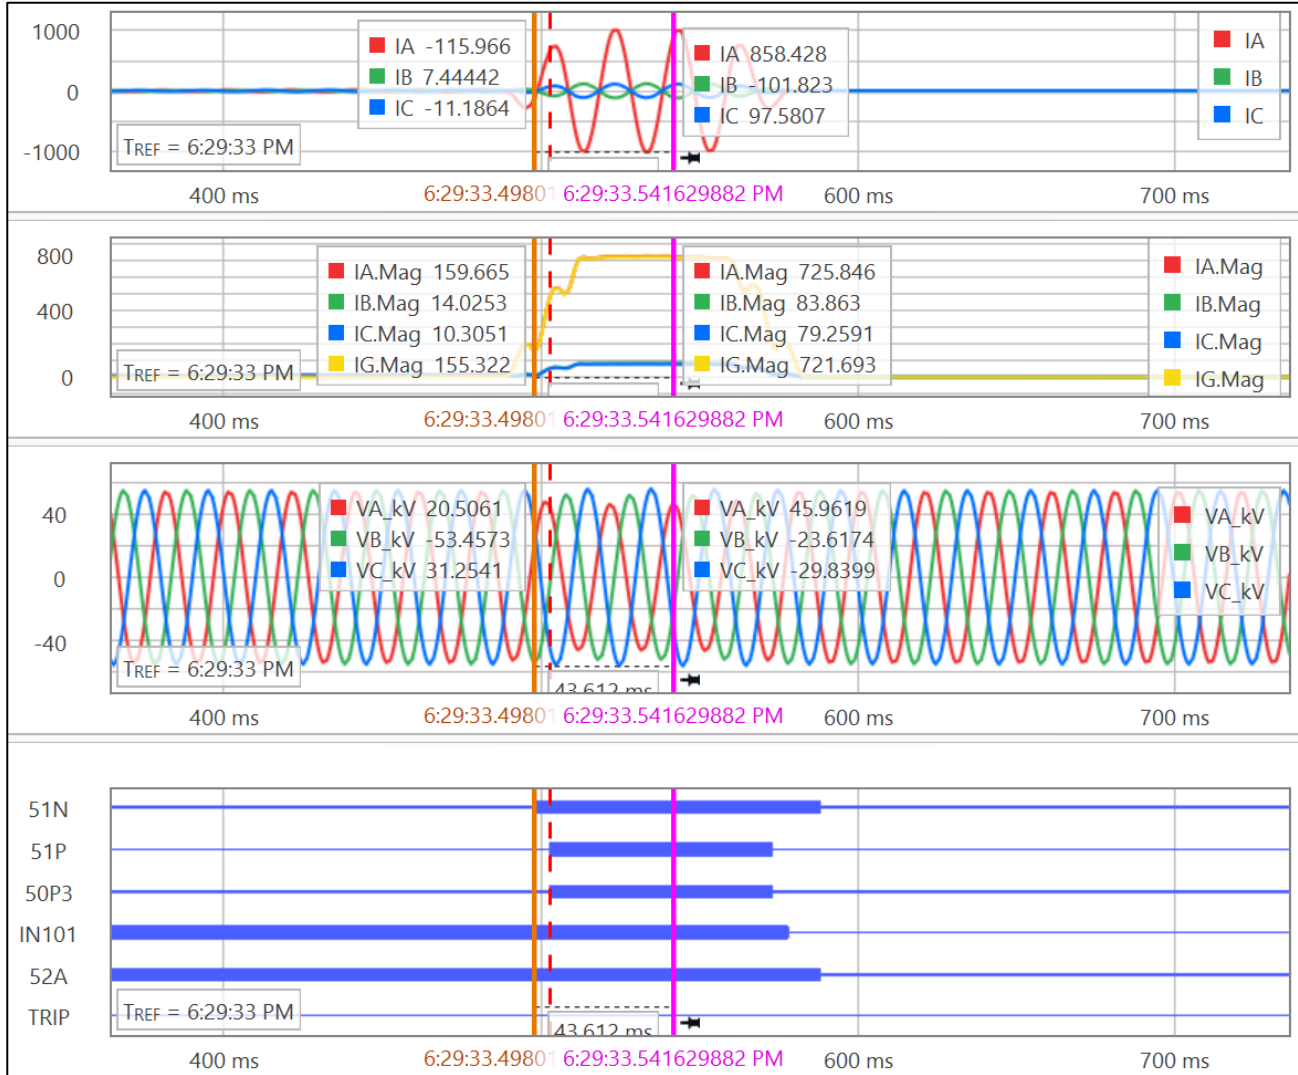
Oscilografía N°5 – relé 67/67N-B4.

- ✓ Distancia falla.
Oscilografía N°5: 26.51 [km].
Oscilografía N°6: 28.39 [km].
Oscilografía N°7: 37.10 [km]

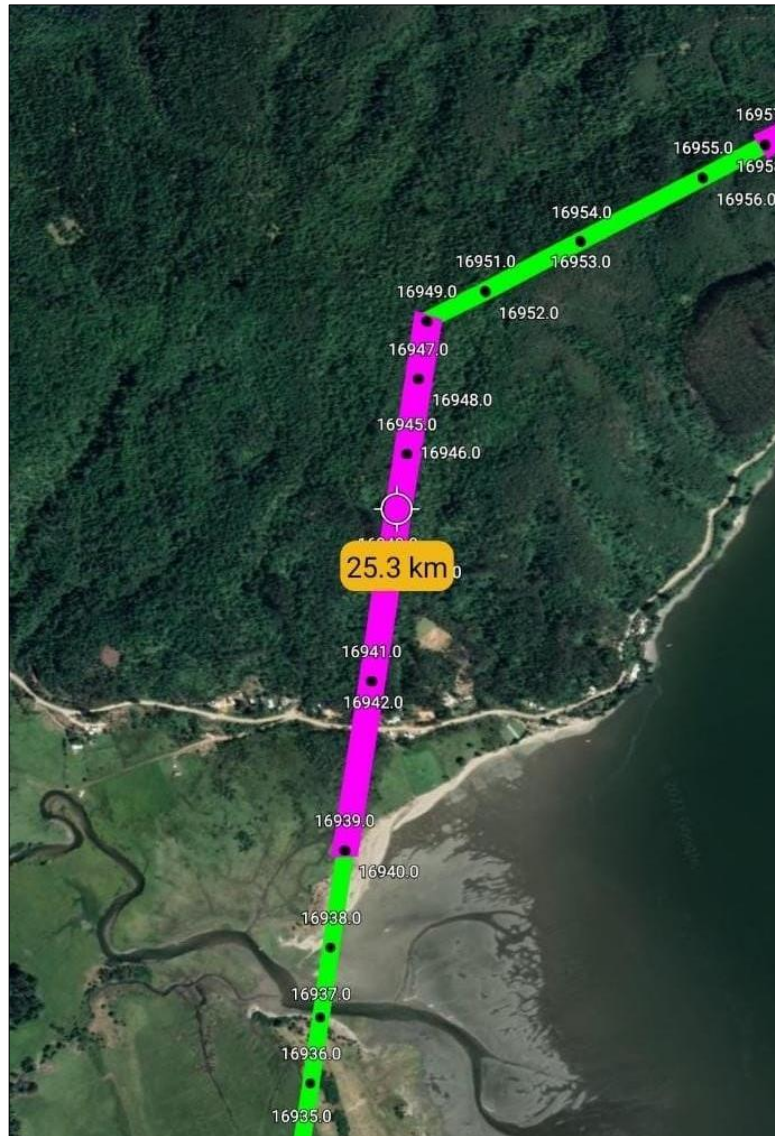
3. Croquis del punto de falla:

Georreferenciación de la estructura (162) 16944 – 163 (169445) donde se encontró señal de arco en conductores.

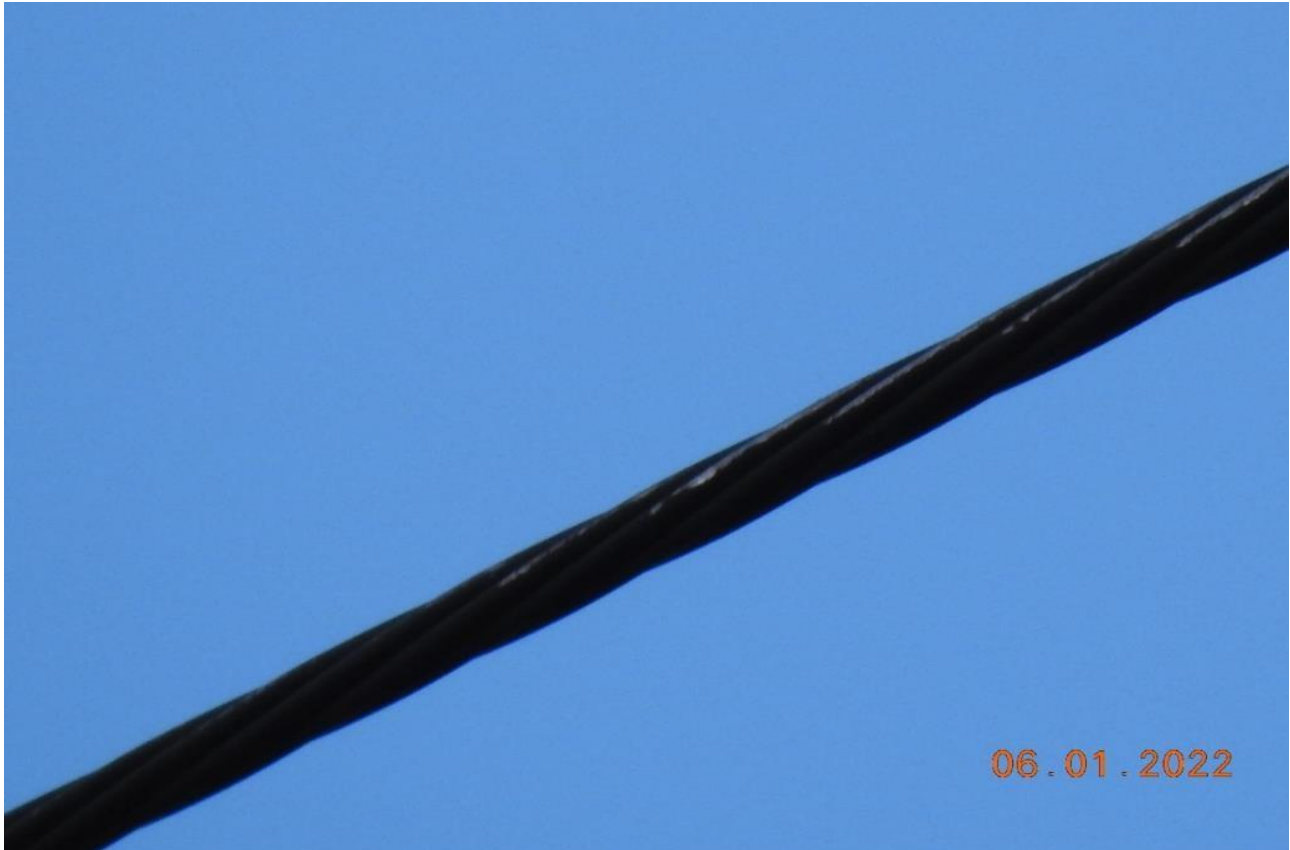
La empresa STS S.A. señala que la falla fue a causa de una corteza de árbol llevada por el viento entre las estructuras N°162 y N°163 de la línea 66 kV Picarte - Corral, en circunstancias que existían fuertes ráfagas de viento en la zona.

Fotografía 1: Muestra en conductor entre vanos estructura 162 – 163 con señal de arco eléctrico.

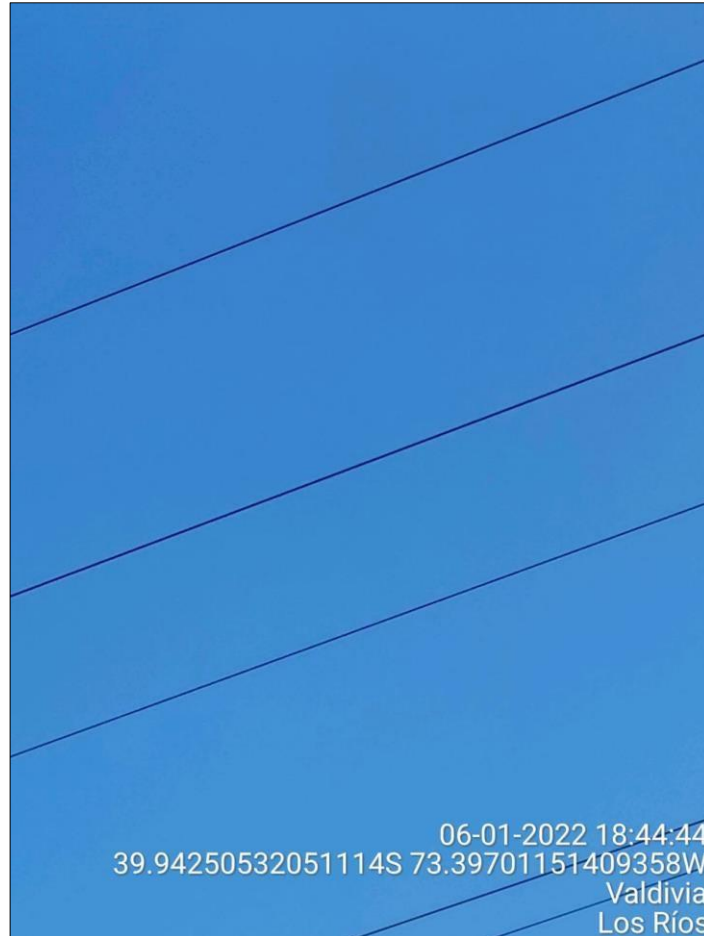
Fotografía 2: Muestra imagen más amplia y georreferenciada del conductor de la línea 66 kV Picarte – Corral entre estructuras 162 – 163 con señal de arco eléctrico.
