Estudio para análisis de falla EAF 379/2021

"Falla en línea 66 kV Los Peumos - Curacautín"

Fecha de Emisión: 13-01-2022

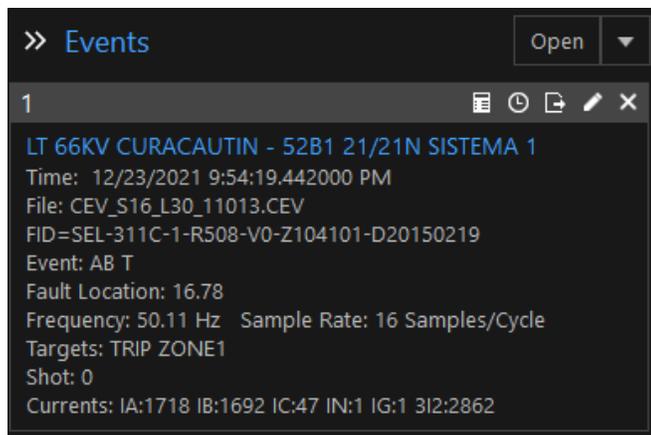
Reporte de Evento N°1: 52B1 S/E Los Peumos, apertura por protecciones.

Evento N.º 1.- Protección operada y distancia a la falla, 52B1 S/E Los Peumos.

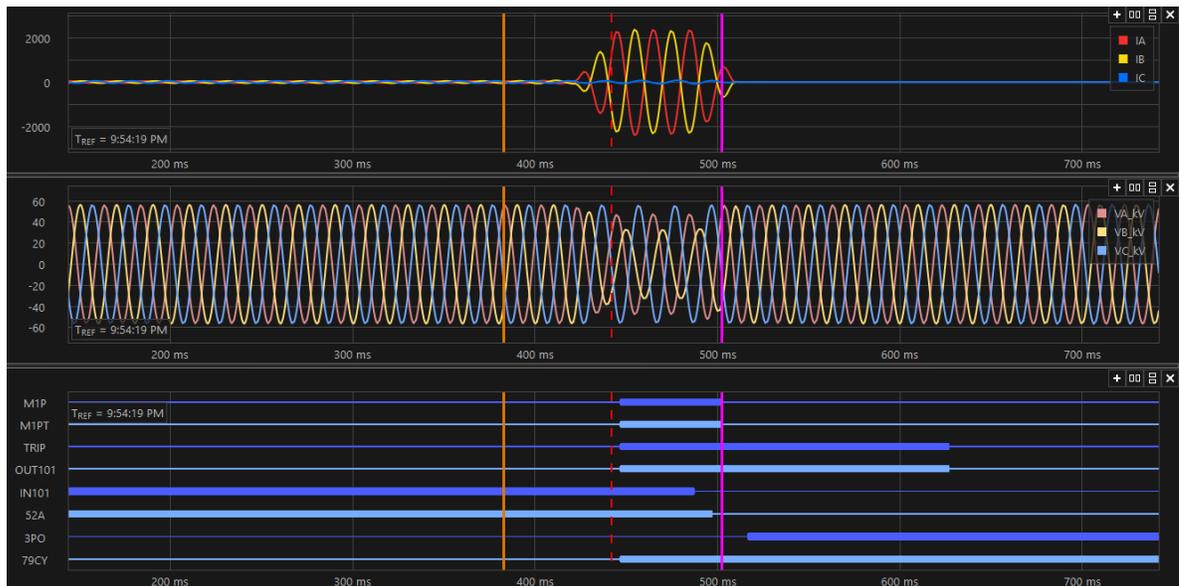
Evento N.º 1.- Oscilografía variables analógicas y digitales, 52B1 S/E Los Peumos.

Del registro oscilográfico se aprecia la operación de la protección SEL-311C, por medio de su función de distancia de fase (M1P) producto de una falla de características bifásica fases AB, dando orden de trip de forma instantánea al interruptor 52B1 de S/E Los Peumos, el cual confirma su apertura a través de las variables IN101=0, 52A=0 y 3PO=1. Además, se inicia el ciclo de reconexión automática 79CY=1

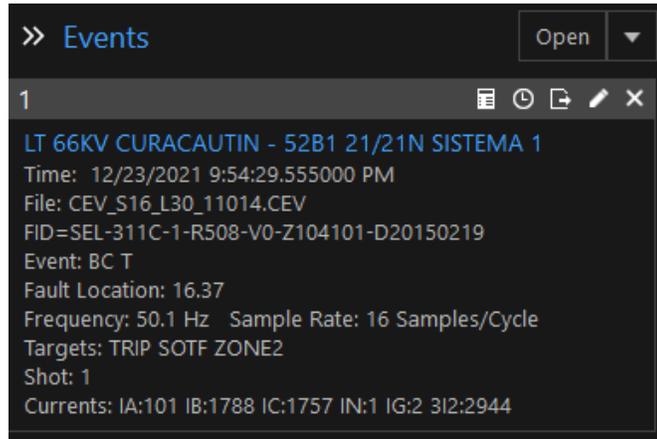
Reporte de Evento N°2: 52B1 S/E Los Peumos, reconexión no exitosa.

Evento N.º 2.- Protección operada y distancia a la falla, 52B1 S/E Los Peumos.

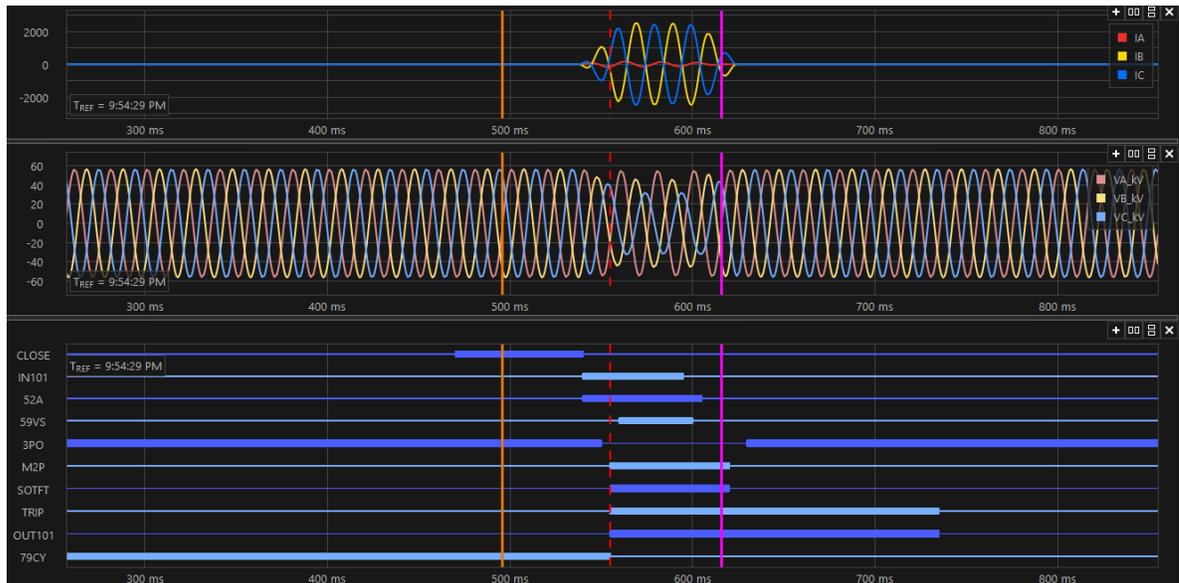
Evento N° 2.- Oscilografía variables analógicas y digitales, 52B1 S/E Los Peumos.

Como se aprecia en el registro oscilográfico, luego de la reconexión automática, se observa que la falla permanece presente, por lo que se activa la operación de la función de cierre contra falla (SOTFT=1), dando orden de trip en forma instantánea al interruptor 52B1 de S/E Los Peumos, declarando la apertura del interruptor a través de las variables e IN101=0, 52A=0 y 3PO=1, Además se observa que la protección termina su ciclo de reconexión pasando a estado de “Lock Out” con la variable 79LO=1.

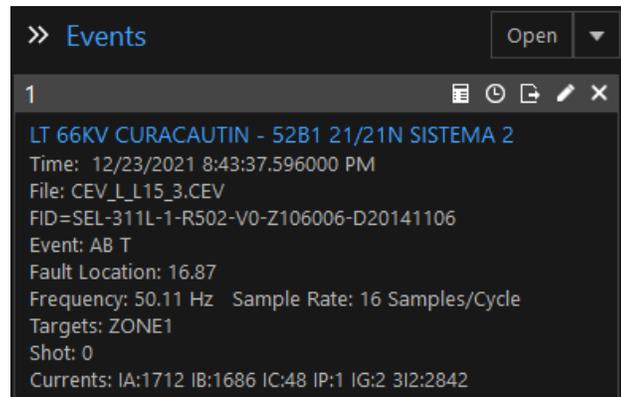
Reporte de Evento N°1: 52B1 S/E Los Peumos, apertura por protecciones.

Evento N.º 1.- Protección operada y distancia a la falla, 52B1 S/E Los Peumos.

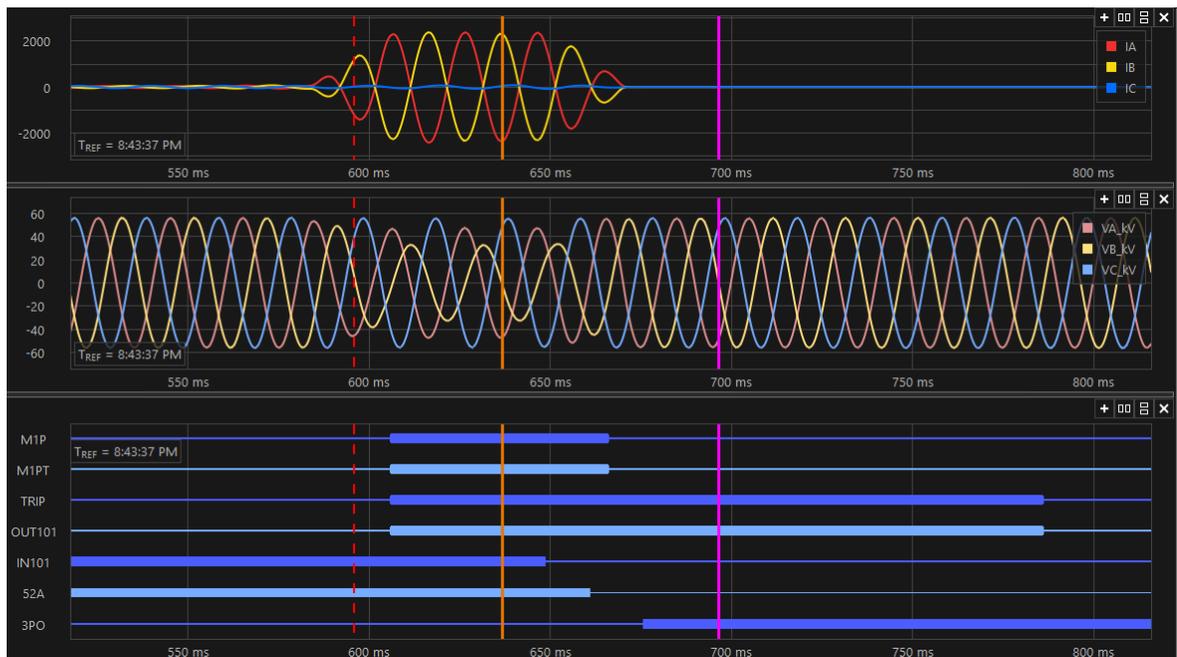
Evento N.º 1.- Oscilografía variables analógicas y digitales, 52B1 S/E Los Peumos.

Del registro oscilográfico se aprecia la operación de la protección SEL-311L, por medio de su función de distancia de fase (M1P) producto de una falla de características bifásica fases AB, dando orden de trip de forma instantánea al interruptor 52B1 de S/E Los Peumos, el cual confirma su apertura a través de las variables IN101=0, 52A=0 y 3PO=1.

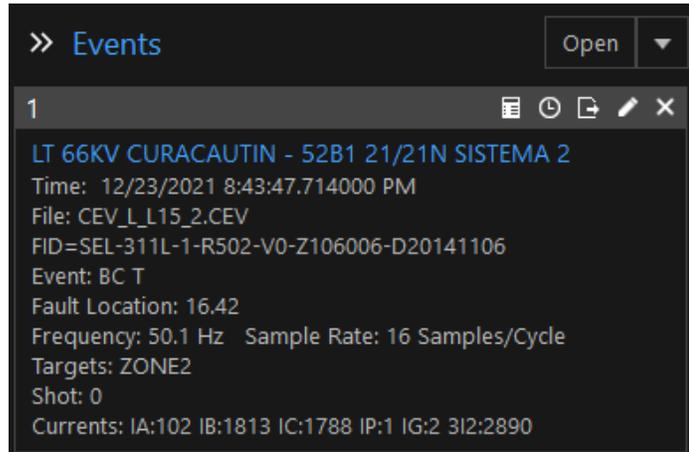
Reporte de Evento N°2: 52B1 S/E Los Peumos, apertura por protecciones.

Evento N.º 2.- Protección operada y distancia a la falla, 52B1 S/E Los Peumos.

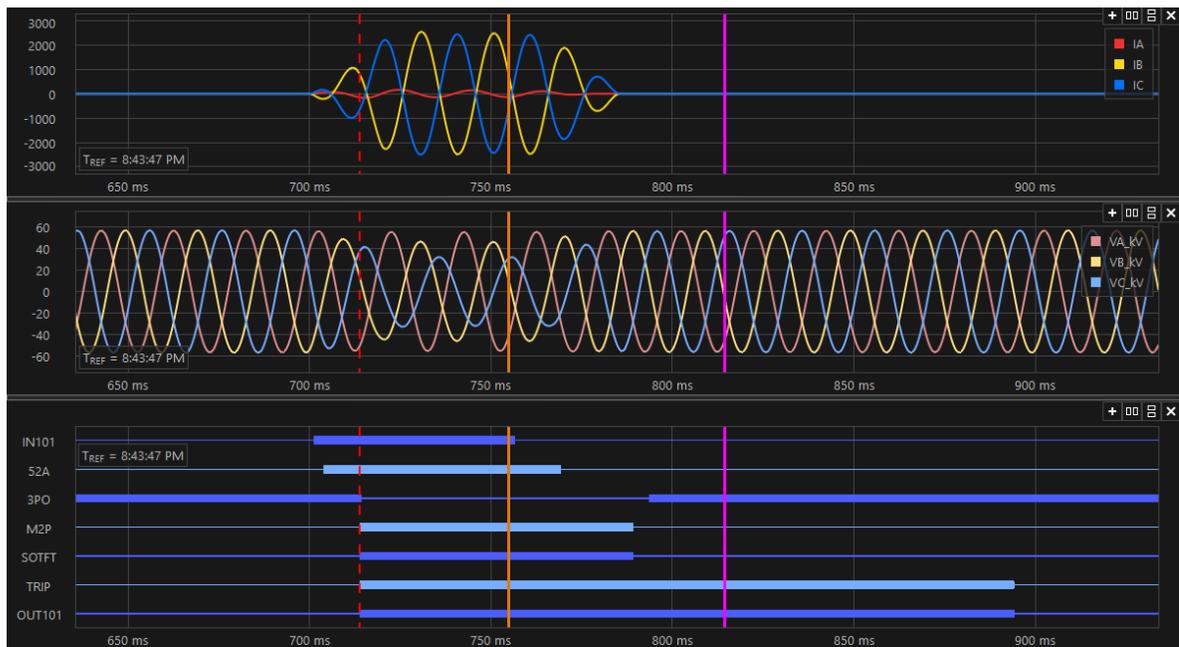
Evento N° 2.- Oscilografía variables analógicas y digitales, 52B1 S/E Los Peumos.

Como se aprecia en el registro oscilográfico, luego de la reconexión automática, se observa que la falla permanece presente, por lo que se activa la operación de la función de cierre contra falla (SOTFT=1), dando orden de trip en forma instantánea al interruptor 52B1 de S/E Los Peumos, declarando la apertura del interruptor a través de las variables e IN101=0, 52A=0 y 3PO=1.

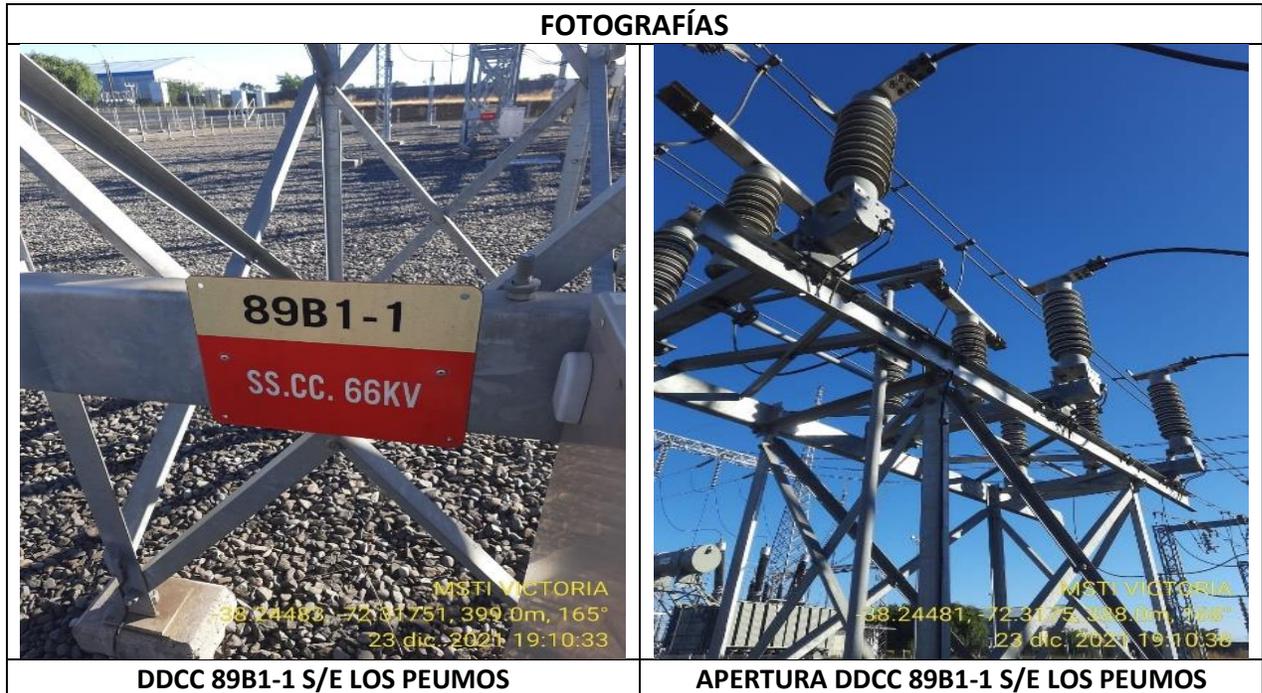
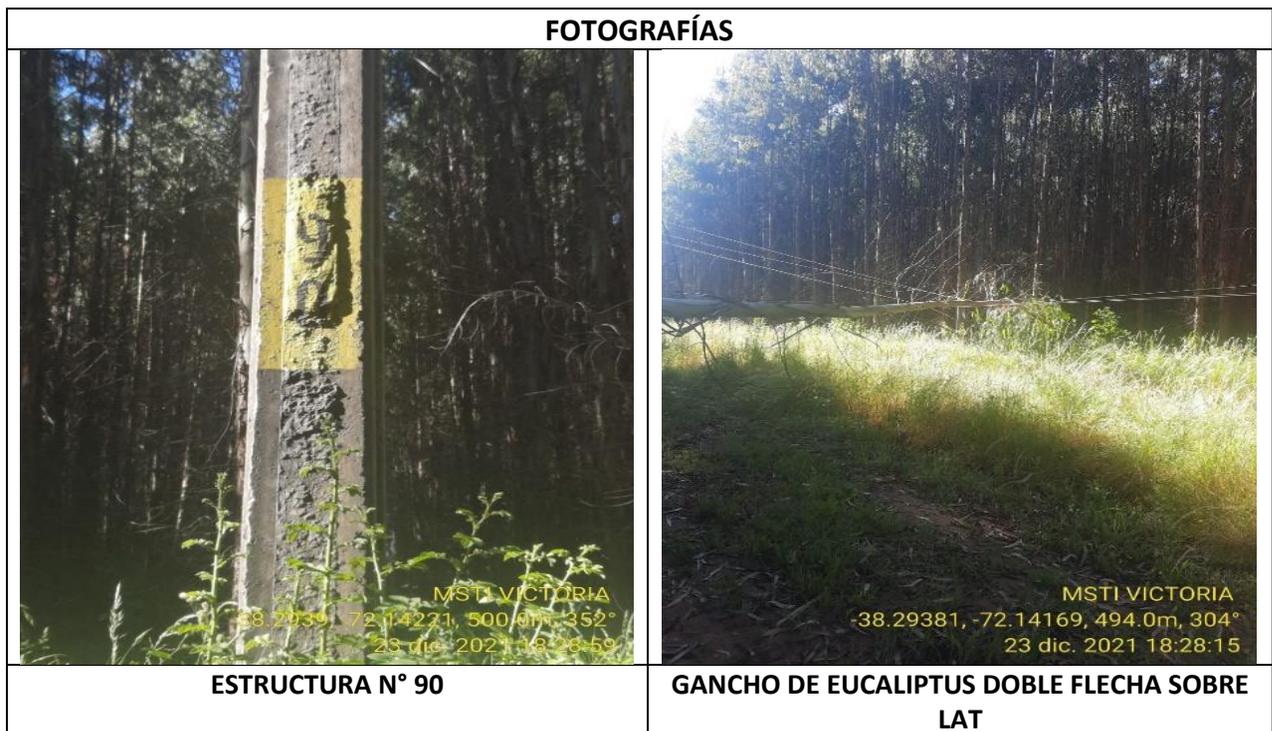
REGISTRO FOTOGRAFICO.

Se solicita por parte de supervisor de CGE, don Felipe Rodriguez Valdebenito, el apoyo de MSTI EIRL, en la resolución de emergencia en LT66kV Los Peumos - Curacautín. Se constata en terreno que la falla se produce por caída gancho de Eucaliptus, el cual corresponde a un árbol doble flecha y por acción del viento se produce su caída sobre LT en Vano 90-91. Dicha caída de gancho de árbol provoca la la indisponibilidad de la LT.

- Previa coordinación con supervisor de C.G.E. y autorización a personal de MSTI, se ingresa a Línea de Alta Tensión Los Peumos Curacautín
- Se procede a verificar la condición de falla en Estructura n° 90
- Se realizan las respectivas Maniobras de apertura en SE Los Peumos y SE Curacautín, Apertura de DDCC y cambio a modo local.
- Se procede a realizar una planificación de corto Plazo por la atención de la emergencia.
- Se realiza reunión Previa de Seguridad en el Trabajo
- Se procede a retirar gancho de árbol sobre LT a distancia mediante apoyo de pértiga telescópica y guantes clase 4, además de motoserristas debidamente validados
- Se verifica estado de LT en condiciones seguras para su energización
- Se procede a informar a jefe de turno para proceder con su energización y posteriores maniobras operacionales en SE Curacautín y SE Los Peumos.
- Se verifica LT energizada con éxito.

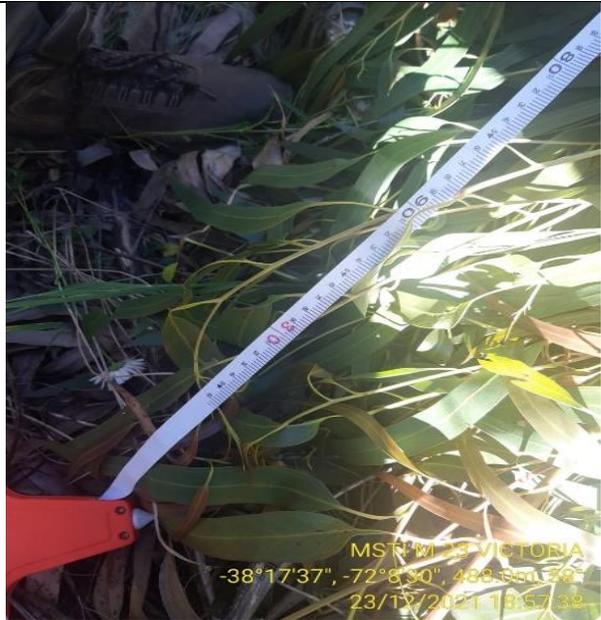
<p style="text-align: right; color: yellow;">MSTI M 23 VICTORIA -38°17'37", -72°8'30", 488.3m, 90° 23/12/2021 18:57:38</p>
PUNTO DESPRENDIMIENTO GANCHO DE EUCALIPTUS	30 METROS, MEDICION ALTURA DE GANCHO DE EUCALIPTUS

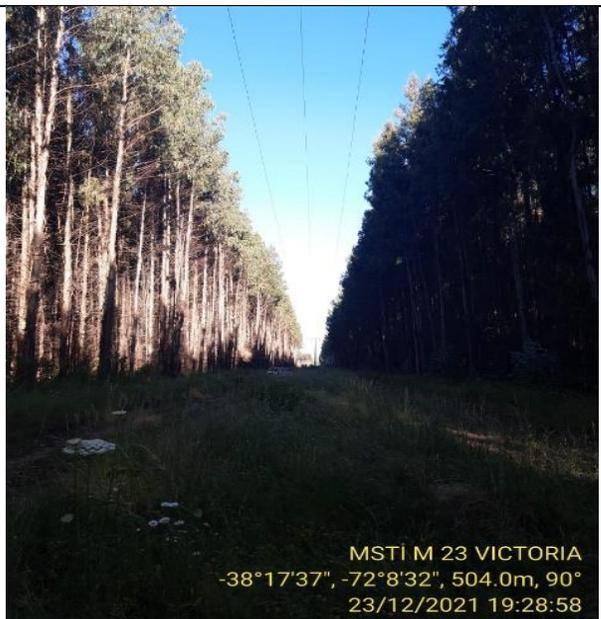
<p style="text-align: right; color: yellow;">MSTI M 23 VICTORIA -38°17'37", -72°8'32", 504.0m, 90° 23/12/2021 19:28:58</p>
17 METROS, DISTANCIA BASE DE GANCHO HATA EJE DE LAT	LT DESPEJADA
