## Estudio para análisis de falla EAF 033/2022

### “Falla en línea 66 kV Victoria - Traiguén”

Fecha de Emisión: 22-02-2022

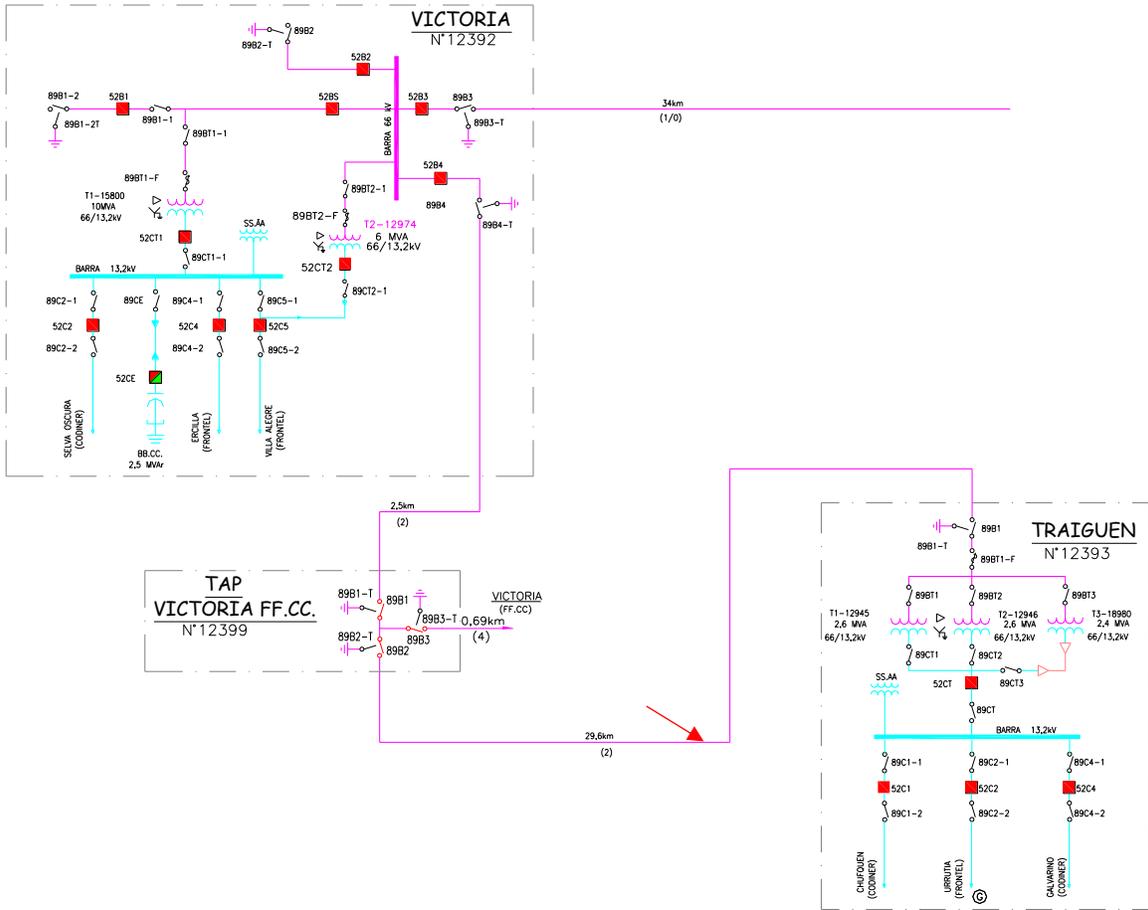
**Figura 1.** Diagrama Unilineal Simplificado de Zona Afectada.

La falla se ubica en la E62 Tramo de LT Tap Victoria- Traiguén.

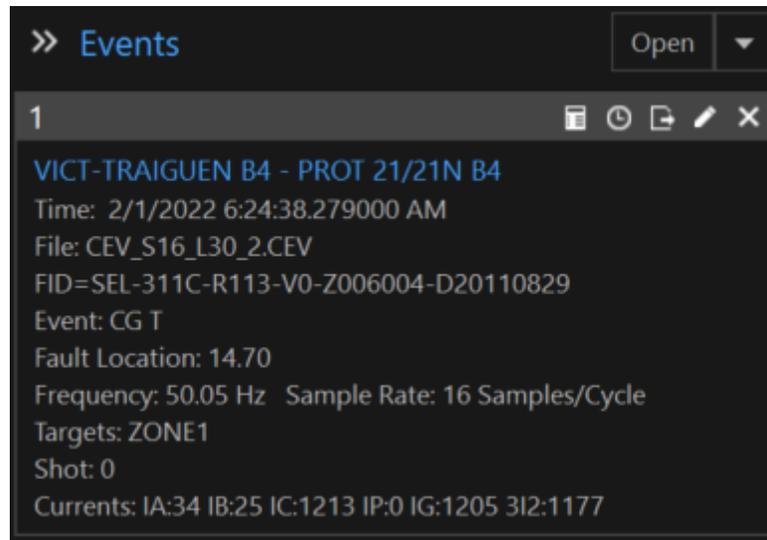
**Reporte de Evento N°1:** 52B4 S/E Victoria, apertura por protecciones.

**Evento N.º 1.-** Protección operada y distancia a la falla, 52B4 S/E Victoria.

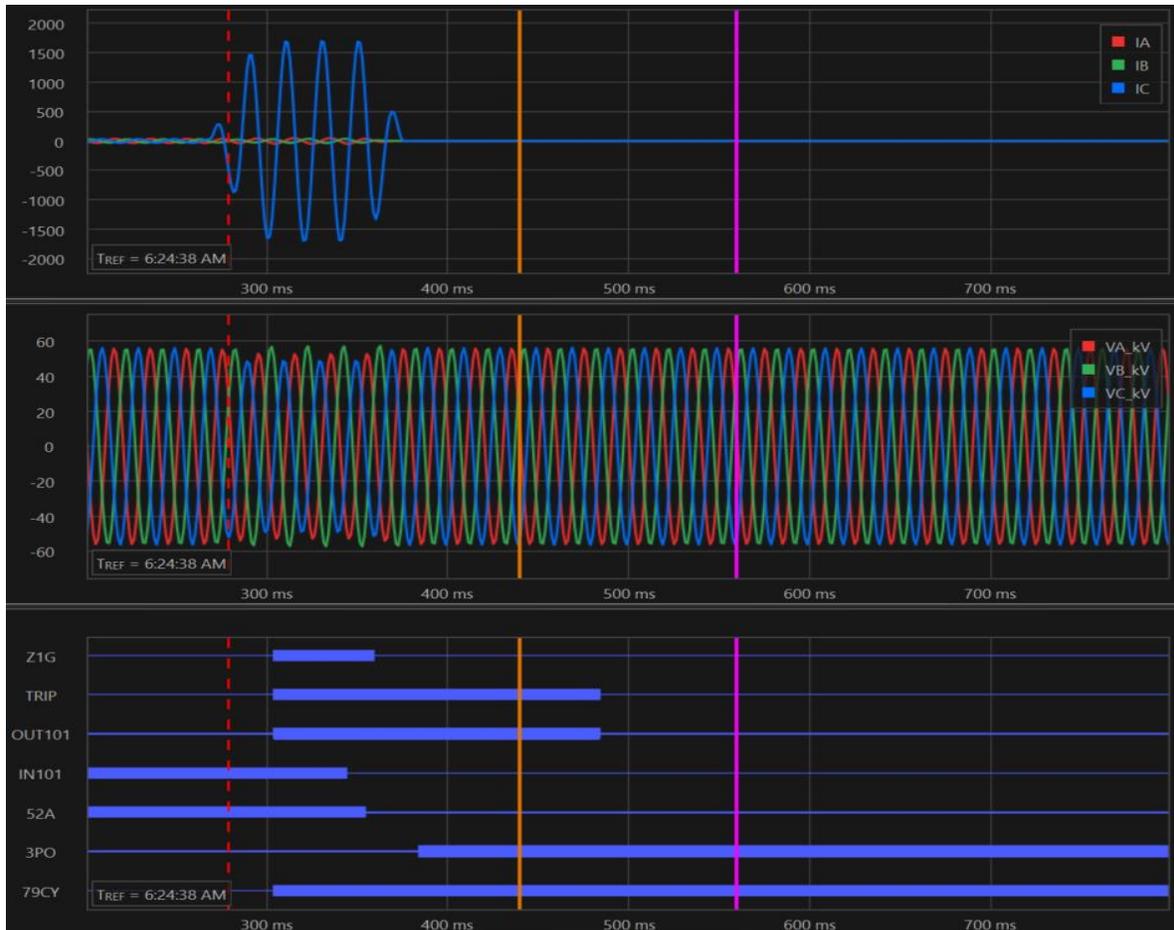
**Evento N.º 1.-** Oscilografía variables analógicas y digitales, 52B4 Victoria.

Del registro oscilográfico se aprecia la operación de la protección SEL-311C, por medio de su función de distancia de residual en zona 1 (Z1G) producto de falla monofásica de la fase C, dando orden de trip de forma instantánea al interruptor 52B4 de S/E Victoria, el cual confirma su apertura a través de las variables 3PO=1, IN101=0 y 52A=0. Además, se activa el ciclo de reconexión automática (79CY=1), la cual tiene su ciclo ajustado en 10 [s].

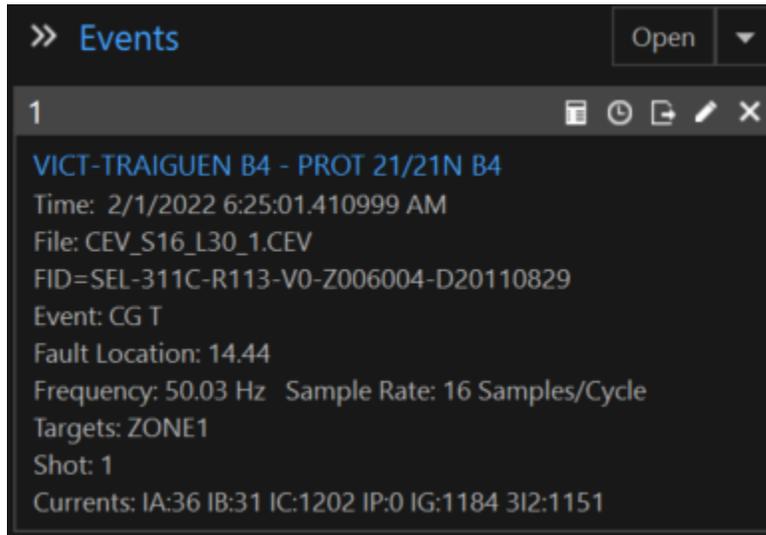
**Reporte de Evento N°2:** 52B4 S/E Victoria, reconexión automática exitosa con reactivación de falla.

**Evento N.º 2.-** Protección operada y distancia a la falla, 52B4 S/E Victoria.

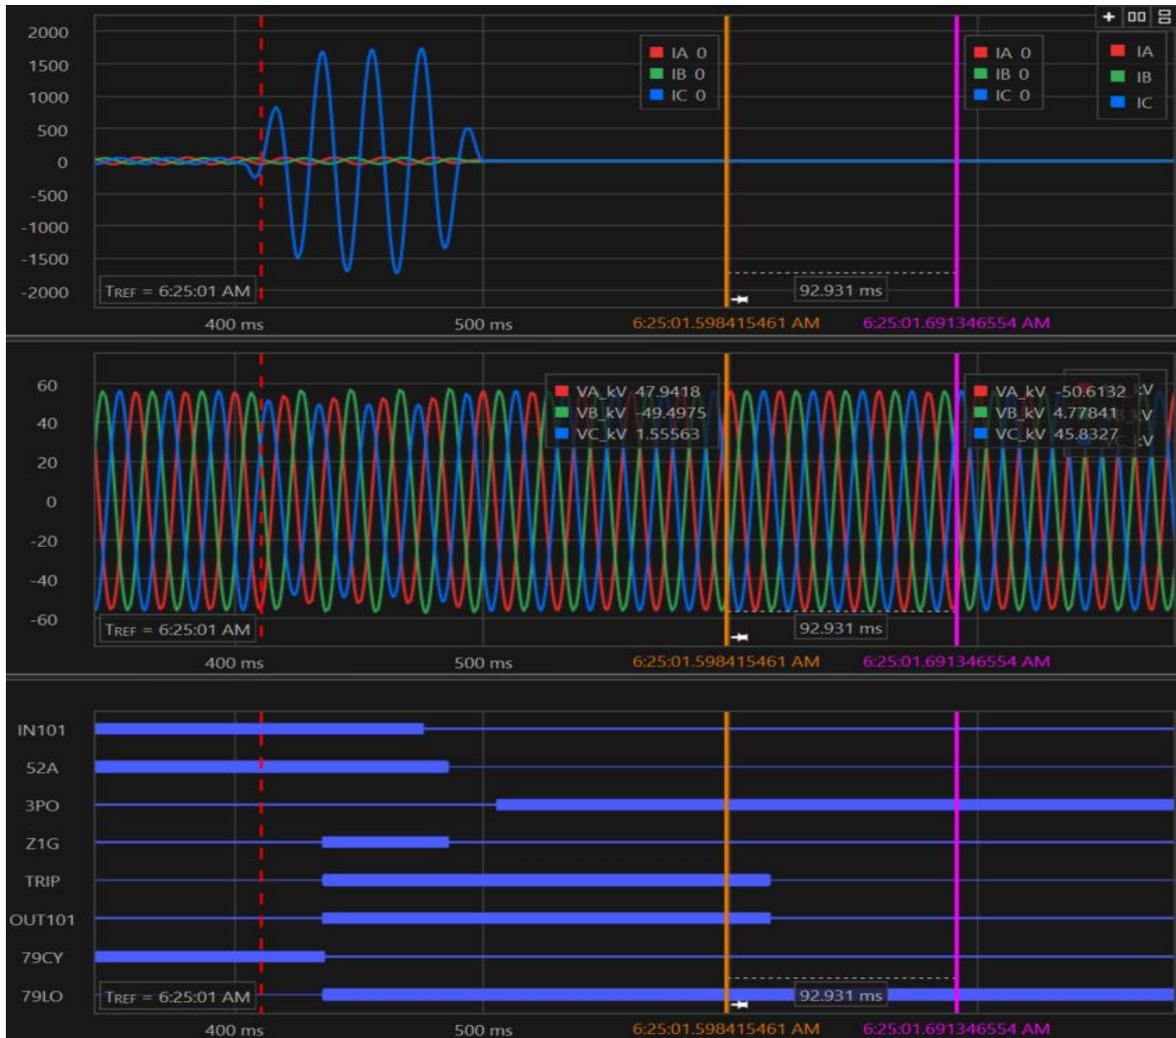
**Evento N° 2.-** Oscilografía variables analógicas y digitales, 52B4 Victoria.

Como se aprecia en el registro oscilográfico, luego de la reconexión automática exitosa producto del evento anterior y transcurrido un periodo, se observa que la falla se presenta nuevamente con la misma característica, es decir, falla monofásica fase C, por lo que se activa nuevamente su elemento de distancia residual en zona 1 (Z1G), dando orden de trip en forma instantánea al interruptor 52B4 de S/E Victoria, vía activación de OUT 101 declarando la apertura del interruptor 52B4 de S/E Victoria a través de las variables 52A=0, 3PO=1 e IN101=0, Además se observa que la protección termina su ciclo de reconexión pasando a estado de “Lock Out” con la variable 79LO=1.

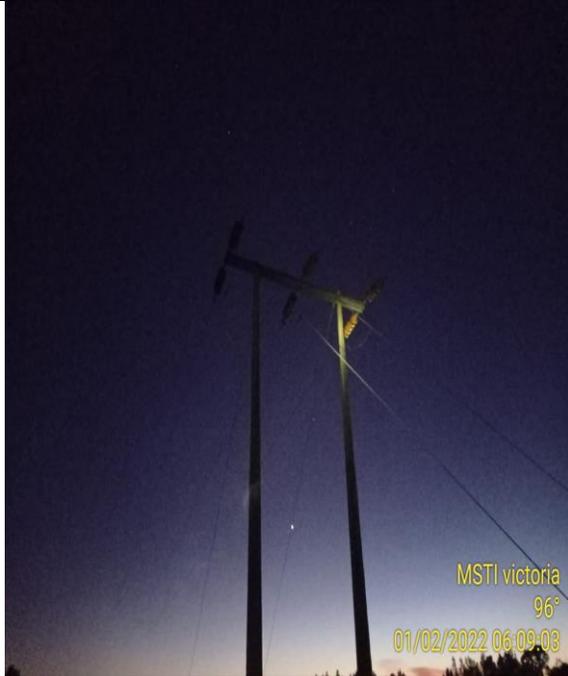
Recorrido de LT

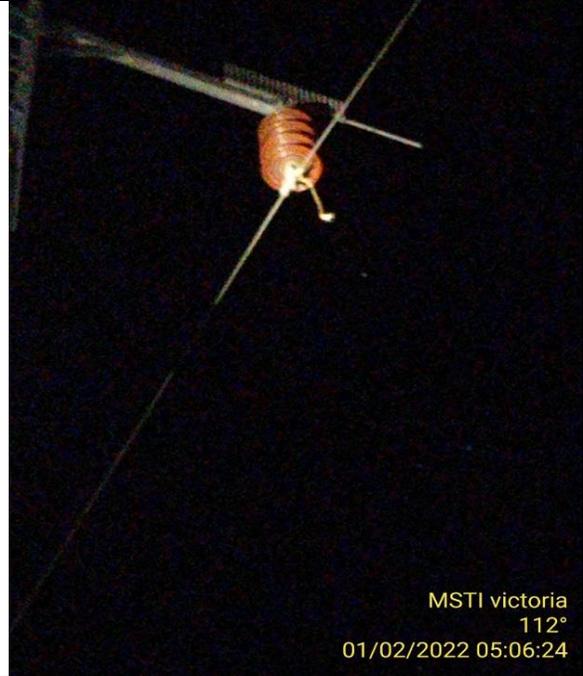
La causa de la falla corresponde a una paja de trigo atrapada en el conjunto de aislación de la fase C de la estructura N°67 de la línea 66 kV Victoria – Traiguén.

Paja atrapada en Estructura N°67

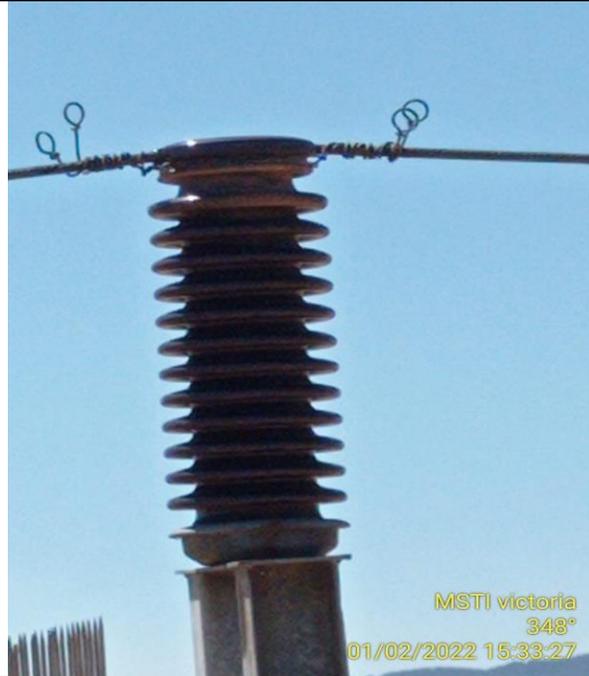
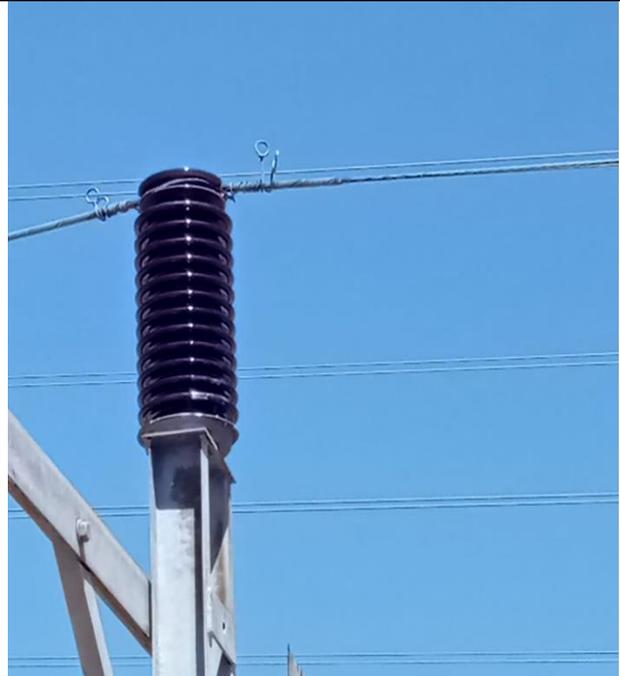
En base a los antecedentes expuestos en el presente informe y de los registros oscilográficos de las protecciones, se concluye la correcta operación de la protección de distancia, en el despeje rápido, oportuno y selectivo de la falla causada por paja de trigo llevada por el viento que cae en estructura N°62 entre aislador tipo line post y cruceta provocando descarga a tierra.

Linepost con señal de descarga E62

- Además, se encontraría el conductor con daños superficiales (chisporroteo), producto de la misma causal.
- Se informa a supervisor de CGE, el cual indica la programación de una desconexión de la LT para realizar el reemplazo del linepost y el tramo de conductor dañado.

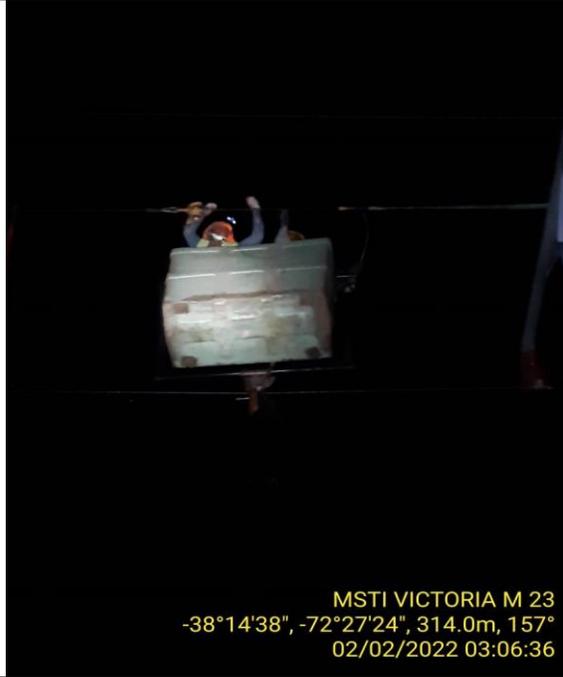
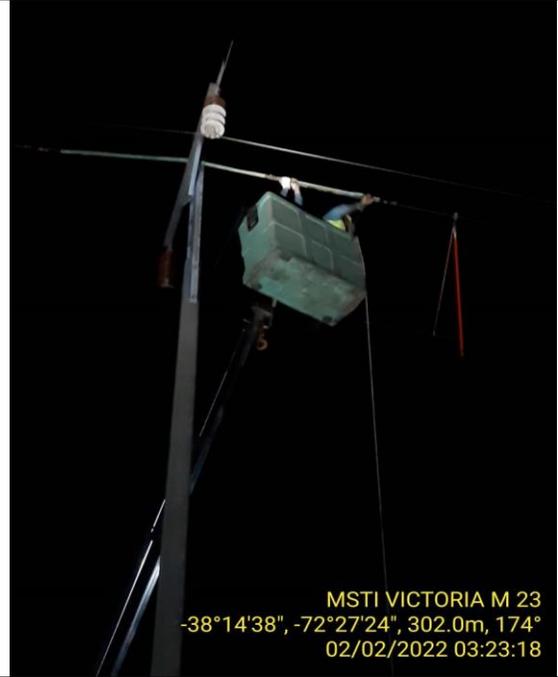
**REEMPLAZO DE CONDUCTOR**

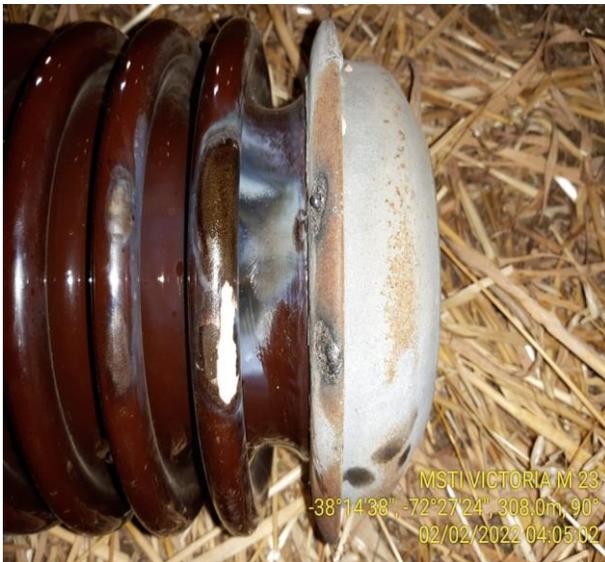
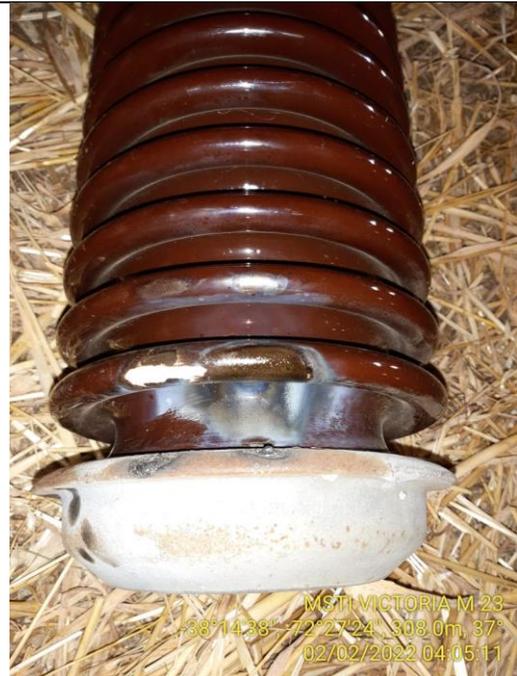
**LINEPOST DAÑADO**

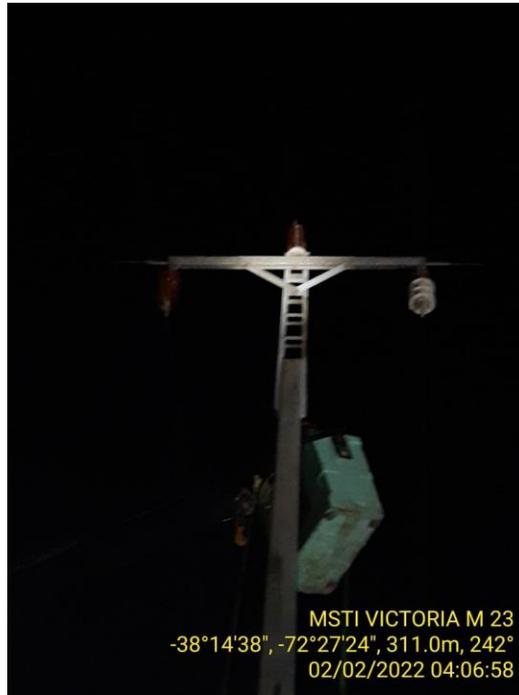
### ESTRUCTURA NORMALIZADA
