## Estudio para análisis de falla EAF 409/2022

“Desconexión forzada del transformador 66/23 kV N°1 de S/E Constitución”

Fecha de Emisión: 28-11-2022

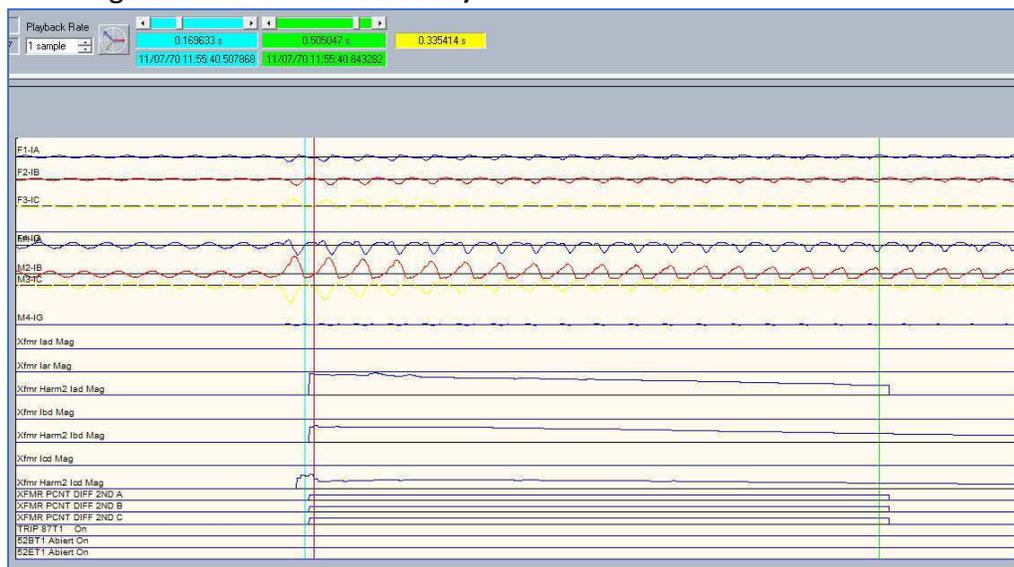
- **Registro oscilografico de evento 1. (Oscilografía correspondiente al registro de evento N° 103056)**

**Registro oscilografico Relé GE T60 de Paño T1 SE Constitución.**

En registro de eventos, asociado a un registro previo a la operación indeseada de protección GE T60, es posible observar la aparición de corriente de magnitud elevada en Paño BT1 y ET1 de SE Constitución y conforme a estas se activan el bloqueo de la protección diferencial porcentual para las fases A, B y C (**XFMR PCNT DIFF 2ND**) debido a la presencia de corrientes con contenido de segunda armónica. Se observa que durante el tiempo que dura esta oscilografía la protección diferencia 87T1 (**TRIP 87T1 On**) permanece sin activarse y que los interruptores 52BT1 y 52CT1 no cambian al estado abierto, (**52BT1 Abiert On y 52ET1 Abiert On**).

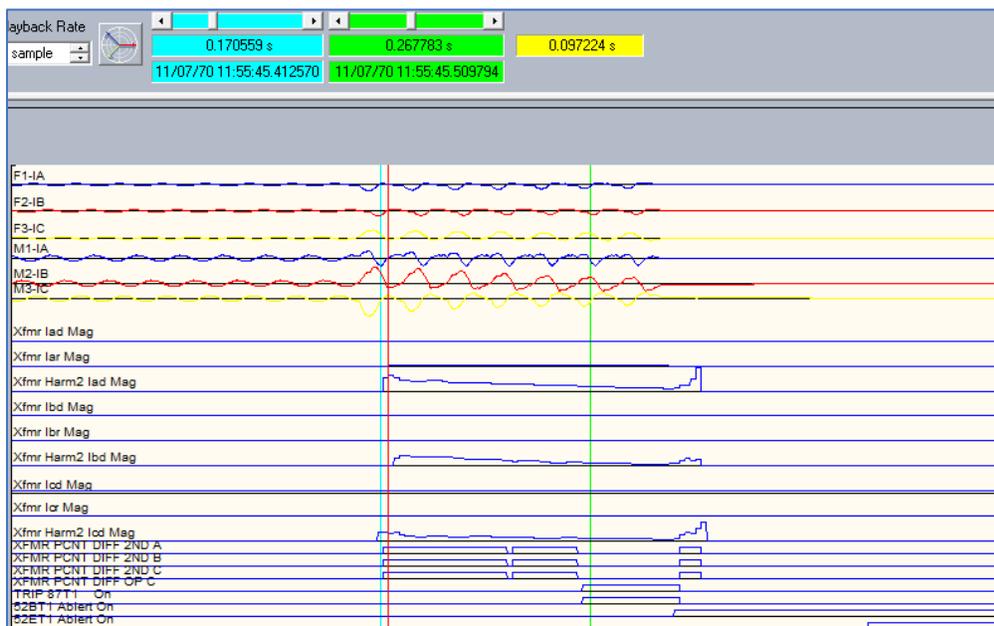
- **Registro oscilografico de evento 2.** (Oscilografía correspondiente al registro de evento N° 103056)

**Registro oscilografico Relé GE T60 de Paño T1 SE Constitución.**

En registro de eventos, asociado a un registro de apertura indeseada de protección GE T60, es posible observar la aparición de corriente de magnitud elevada en Paño BT1 y ET1 de SE Constitución y la activación en primera instancia de bloqueo de la protección diferencial porcentual para las fases A, B y C (**XFMR PCNT DIFF 2ND**) debido a la presencia de corrientes con contenido de segunda armónica. Posteriormente se desactiva el bloqueo por segunda armónica y se produce la activación de la función diferencial porcentual, el cual producto de que el bloqueo ya no se encontraba presente, se ejecuta en forma efectiva la apertura de los Paños asociados a Transformador T1 de SE Constitución (**TRIP 87T1 On**).

*Una vez identificado la causa de la perturbación en sistema de transmisión, se reajusta Protección diferencial de Paño T1 de SE Constitución, GE T60, para efectos de evitar la operación indeseada de dicha protección."*
