## Estudio para análisis de falla EAF 410/2022

### “Desconexión forzada de la barra N°3 de 13.8 kV de S/E Itahue”

Fecha de Emisión: 28-11-2022

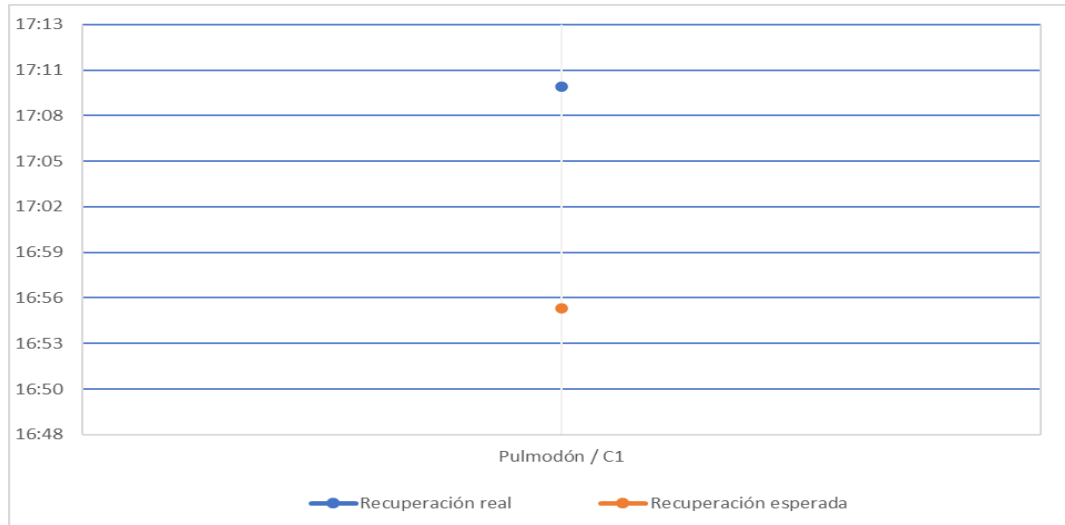
- Curva de recuperación esperada v/s recuperación real.

Se aprecia diferencia entre los horarios de recuperación real respecto de los horarios de disponibilidad de la barra primaria respectiva para recuperar consumos. Esto puede ser debido a las maniobras operativas para normalizar la topología.

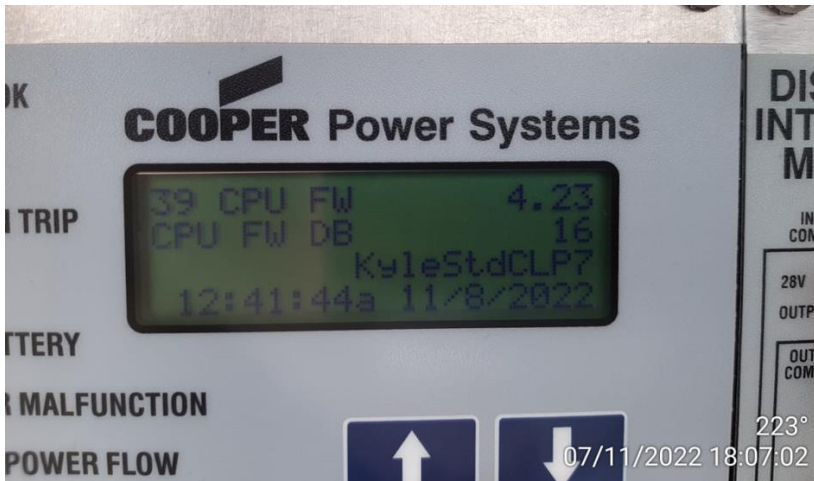
**Horario de la unidad de control.**

Antes de bajar los eventos se consultó el horario y fecha de la unidad de control versus la hora GPS y se encontró un desfase horario de 6 horas 34 minutos en adelante de la unidad de control respecto del horario real. Luego de bajar los eventos se corrigió el horario conforme el GPS.

La empresa CGE Transmisión S.A. indica: *"./../ Se corrigió el horario en la unidad de control"*.
