## Estudio para análisis de falla EAF 426/2022

### “Pérdida de suministro de la barra N°2 66 kV de S/E Los Ángeles”

Fecha de Emisión: 12-12-2022

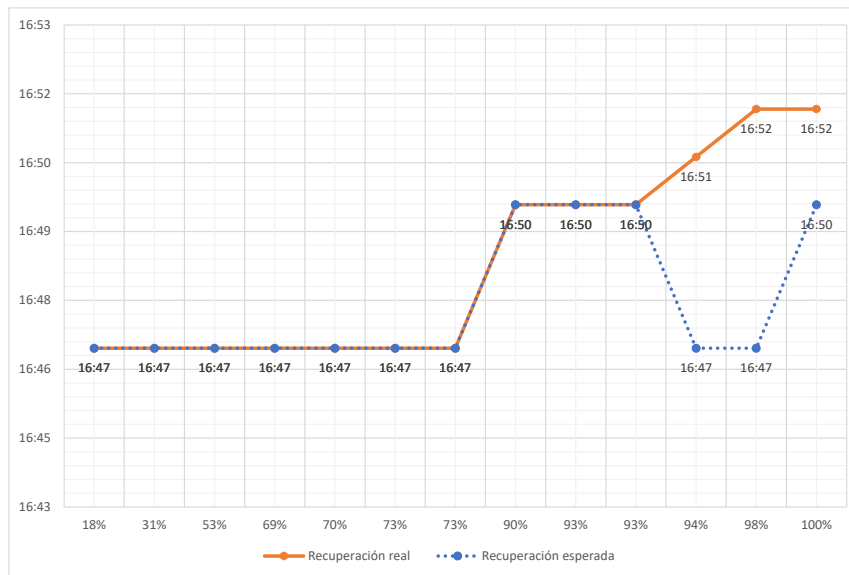
- Curva de recuperación esperada v/s recuperación real.

No se aprecian diferencias considerables entre el horario de recuperación real, respecto del horario de disponibilidad de la barra primaria respectiva en el último bloque de recuperación.

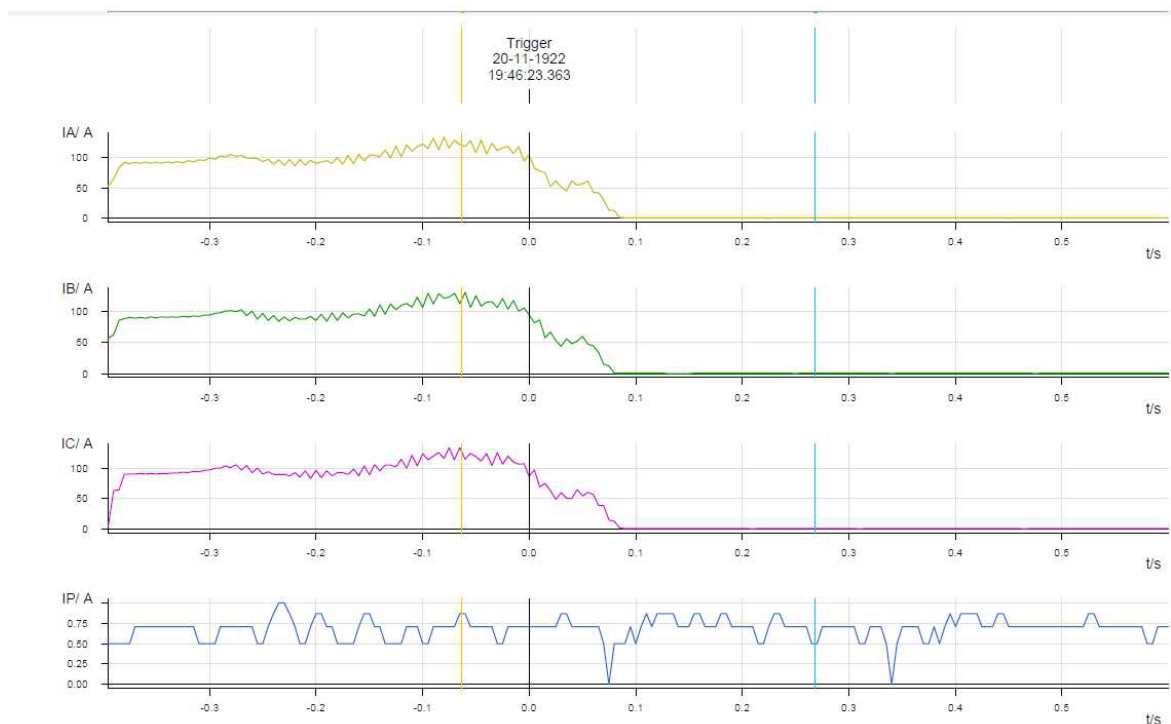
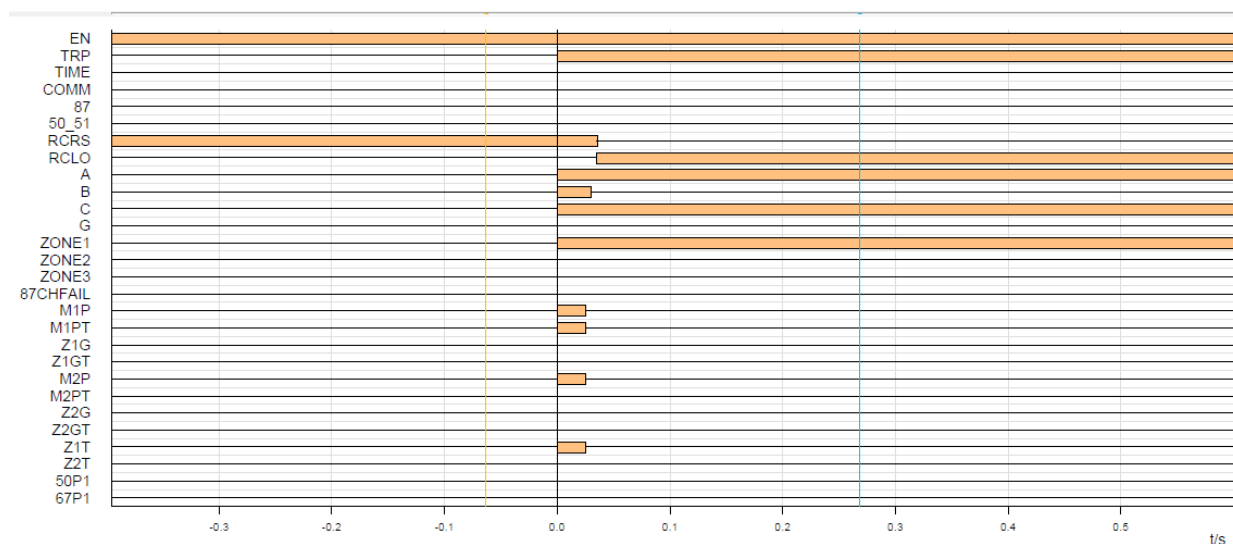
- Registro oscilográfico del relé SEL 311L (Sistema 2) asociado al paño B1 de S/E Los Buenos Aires.

De acuerdo con el registro oscilográfico de la figura anterior, se visualiza una sobrecorriente en las tres con una amplitud máxima superior a 100 A, no se cuenta con información respecto a la tensión.

En los canales digitales se aprecia la partida de las funciones de protección de distancia de fase en zona 1 y 2 (señales *M1P* y *M2P*), sin embargo, es la función de distancia de fase en zona 1 la que emite la orden de trip (señal *M1PT*) al interruptor 52B1 de S/E Los Buenos Aires. Finalmente, no se aprecia el cambio de estado del interruptor 52B1 de la S/E.

La empresa Enel Green Power Chile S.A. no envía el registro secuencial de eventos, por lo cual, no se puede calcular el tiempo de apertura del interruptor 52B1 de S/E Los Buenos Aires.

- Se concluye una incorrecta operación del sistema N°1 de protección asociado al paño B1 de S/E Los Buenos Aires, debido a que no existía falla en la barra N°2 de 66 kV de S/E Los Ángeles y la desconexión forzada ocurre por un error operacional.

- Cronograma de trabajo, con fechas definidas, tendientes a la realización de las acciones correctivas de corto plazo comprometidas en su Informe de falla de 5 días.
- Informe técnico respecto a cómo operó y como debió haber operado el relé SEL 311C (Sistema N°1) asociado al interruptor 52B1 de la S/E Los Buenos Aires.
- Registros oscilográficos y secuenciales de eventos de la protección SEL 311L asociada al paño B1 de S/E Los Buenos Aires.

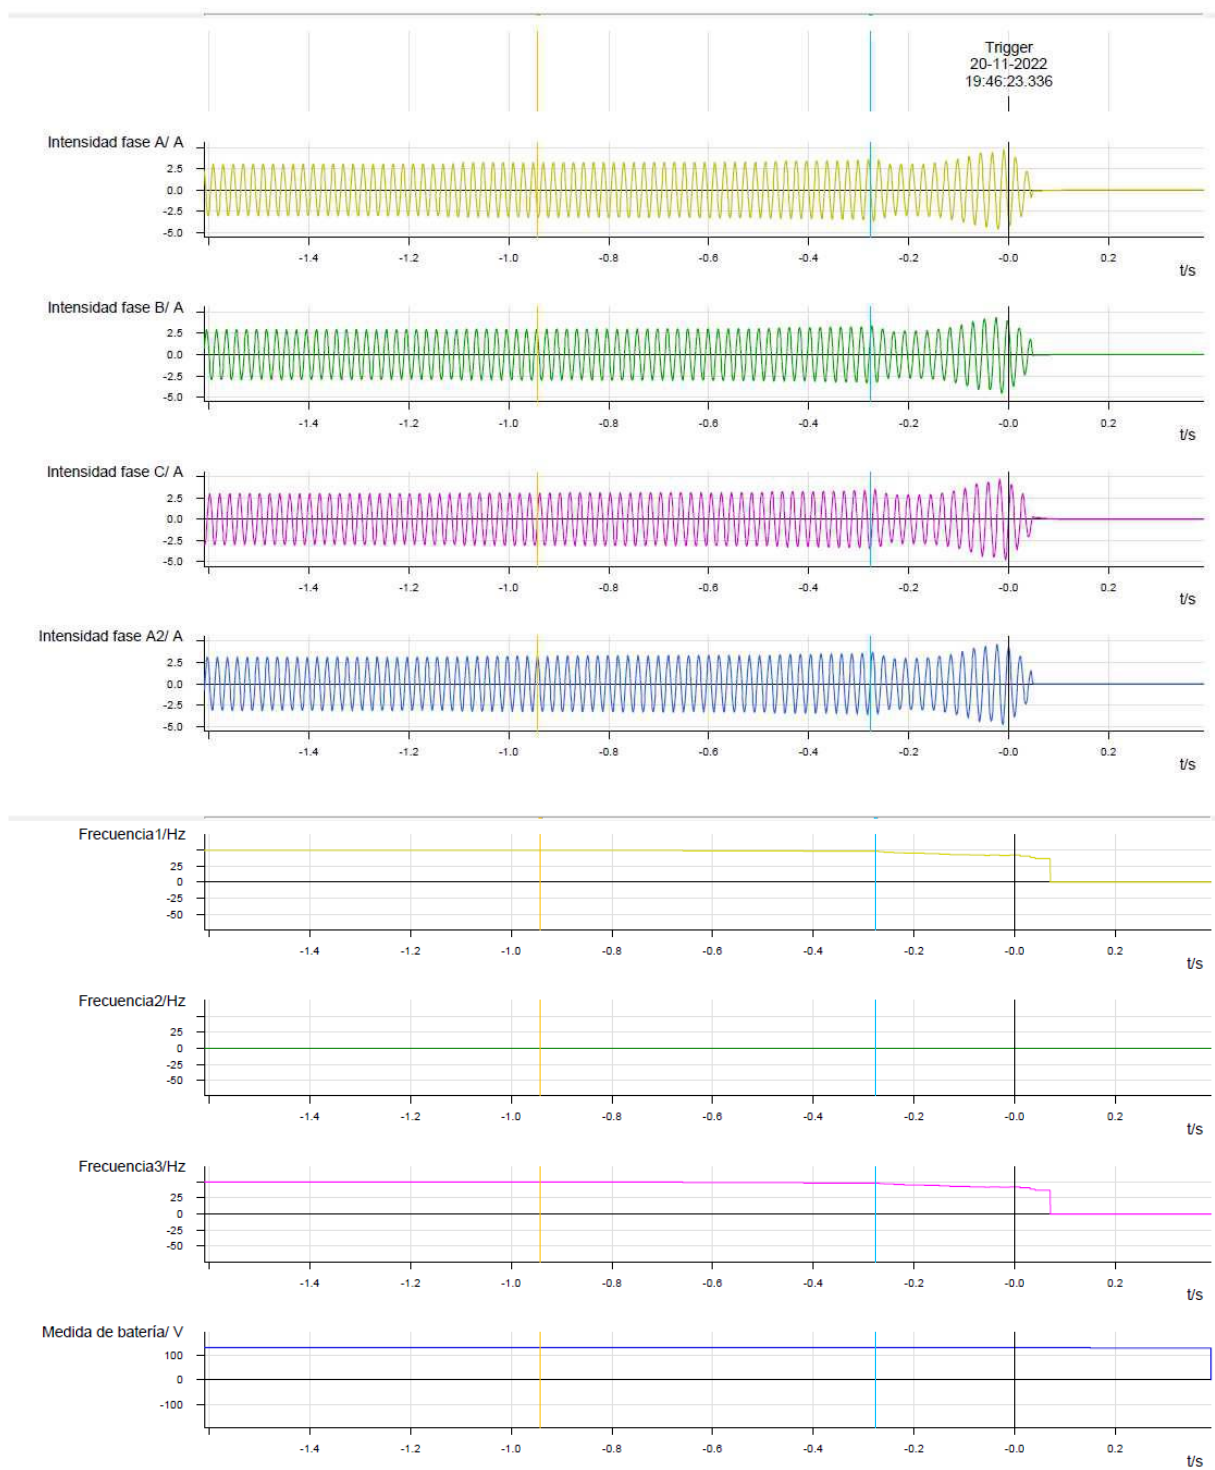
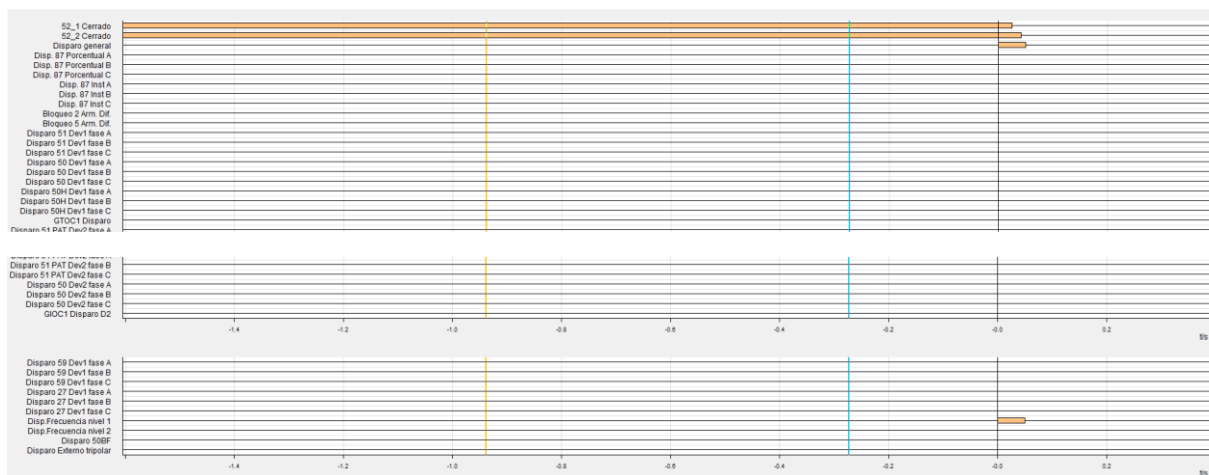
- Registro oscilográfico del relé Ingeteam Ingepac EF-TD asociado al paño BT1 de S/E Los Buenos Aires.

De acuerdo con el registro oscilográfico de la figura anterior, se visualiza aumento de la corriente en las tres fases y un detrimento de la frecuencia debido a que el parque queda generando en isla eléctrica.

En los canales digitales se aprecia la operación del elemento N°1 de baja frecuencia (señal "Disp.Frecuencia nivel 1"), el cual envía orden de apertura al interruptor 52BT1 de S/E Los Buenos Aires. Finalmente, se aprecia el cambio de estado del interruptor 52BT1 de la S/E (señales "52\_1 Cerrado" y "52\_2 Cerrado").

La empresa Enel Green Power Chile S.A. no envía el registro secuencial de eventos, por lo cual, no se puede calcular el tiempo de apertura del interruptor 52BT1 de S/E Los Buenos Aires.

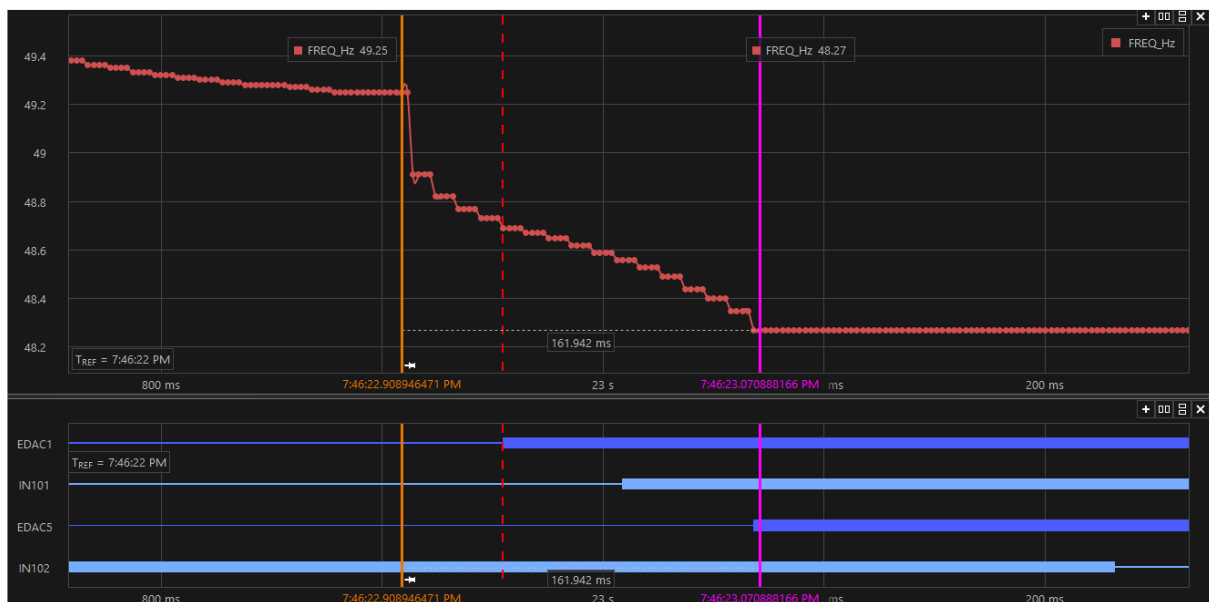
- Registro oscilográfico del relé SEL 451 asociado al EDAC de S/E El Avellano.

De acuerdo con el registro oscilográfico de la figura anterior, se visualiza un detrimento de la frecuencia debido a la pérdida de tensión en la S/E El Avellano, se aprecia la activación del primer escalón (señal "EDAC1") y quinto escalón (señal "EDAC5") del EDAC.

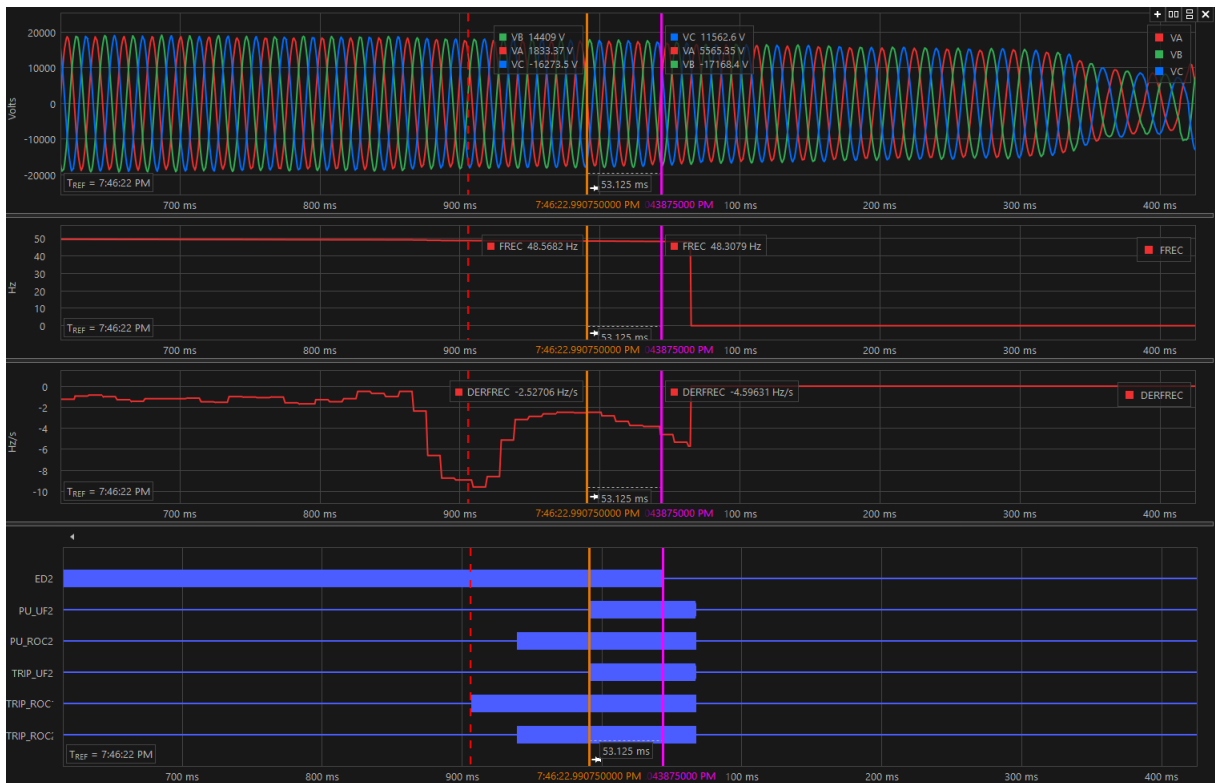
- Registro oscilográfico del relé ZIV 81RV asociado al EDAC de S/E Negrete.

De acuerdo con el registro oscilográfico de la figura anterior, se visualiza un detrimento de la tensión en las tres fases y la frecuencia, por otro lado, se visualiza el cambio en la derivada de la frecuencia.

De acuerdo con el registro de señales digitales, se observa la activación y operación del elemento de baja frecuencia N°2 correspondiente al escalón N°4 del EDAC (señales "PU\_UF2" y "TRIP\_UF2") a los 48,5 [Hz], de acuerdo con sus ajustes, luego se confirma la apertura del interruptor 52E1 de S/E Negrete (señal "ED2"), el cual toma un tiempo aproximado de 53 [ms].
