Estudio para análisis de falla EAF 428/2022

“Desconexión forzada de barra 23 kV de S/E Los Sauces”

Fecha de Emisión: 13-12-2022

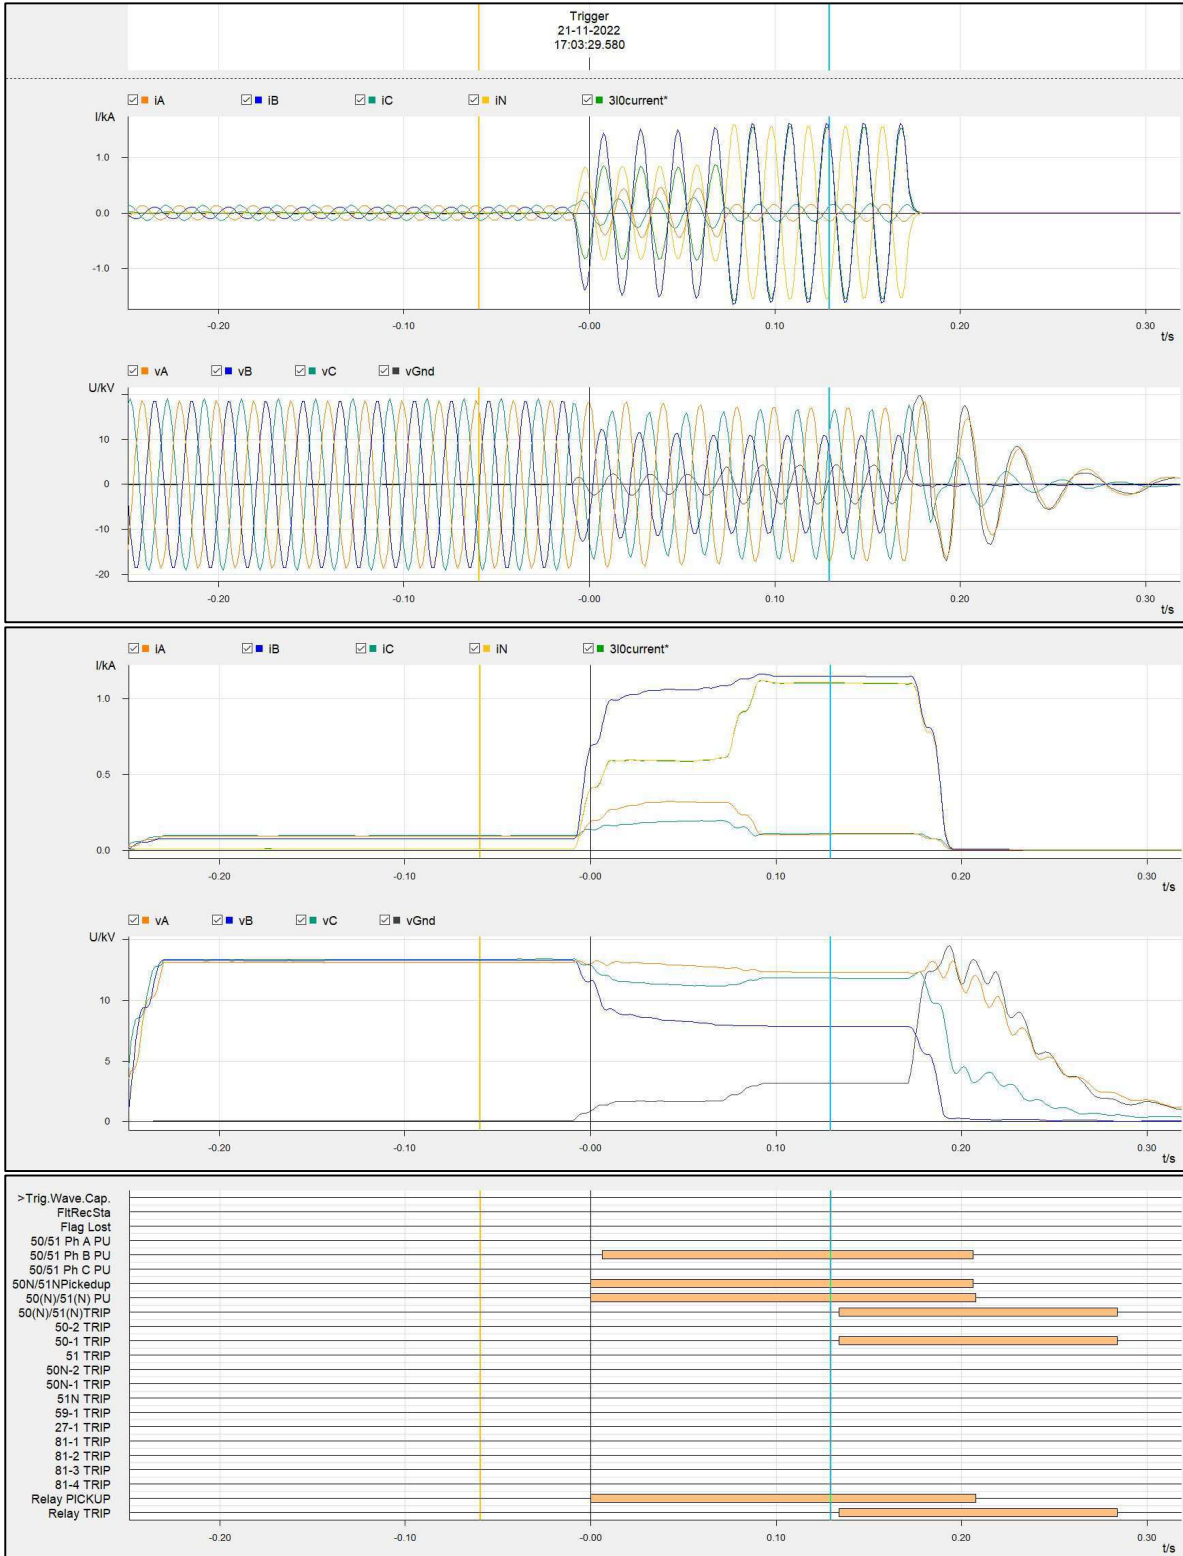
Oscilografía N°1 – relé paño ET1.

De acuerdo con registro de evento N°1 y oscilogramas N°1, en relé protección de sobrecorriente 51/51N-50/50N-ET1, SIEMENS 7SJ62, de paño 23kV ET1 S/E Los Sauces, a partir de las 17:03:29.580 horas (UTC-3) de fecha 21-11-2022, relé incursiona en pick up de elemento de sobrecorriente residual, 6.3 milisegundo después relé incursiona en pick up de sobrecorriente de fase B “50/51 Ph B PU”. 128 milisegundos más tarde, se produce el disparo de elemento sobrecorriente de fase de tiempo definido “50-1 TRIP”, 40 milisegundos después relé registra la apertura efectiva de 52ET1.

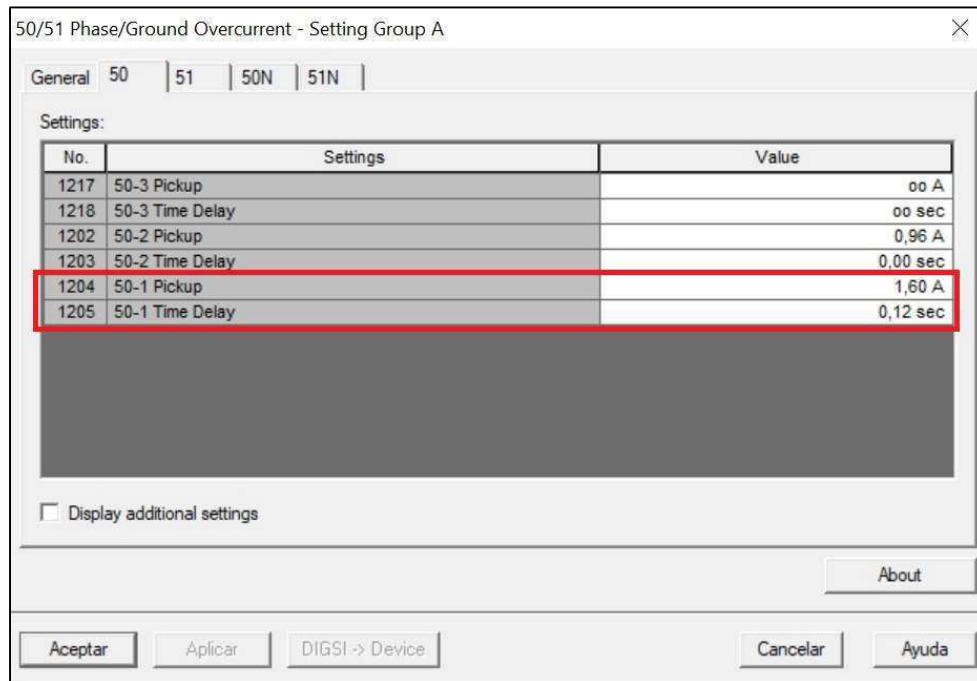
Figura 2: Ajustes elemento 50-1 de protección ET1

Ajustes elementos 50-1:

PU 1.6 [A] secundario.

Delay 0.12 segundos.

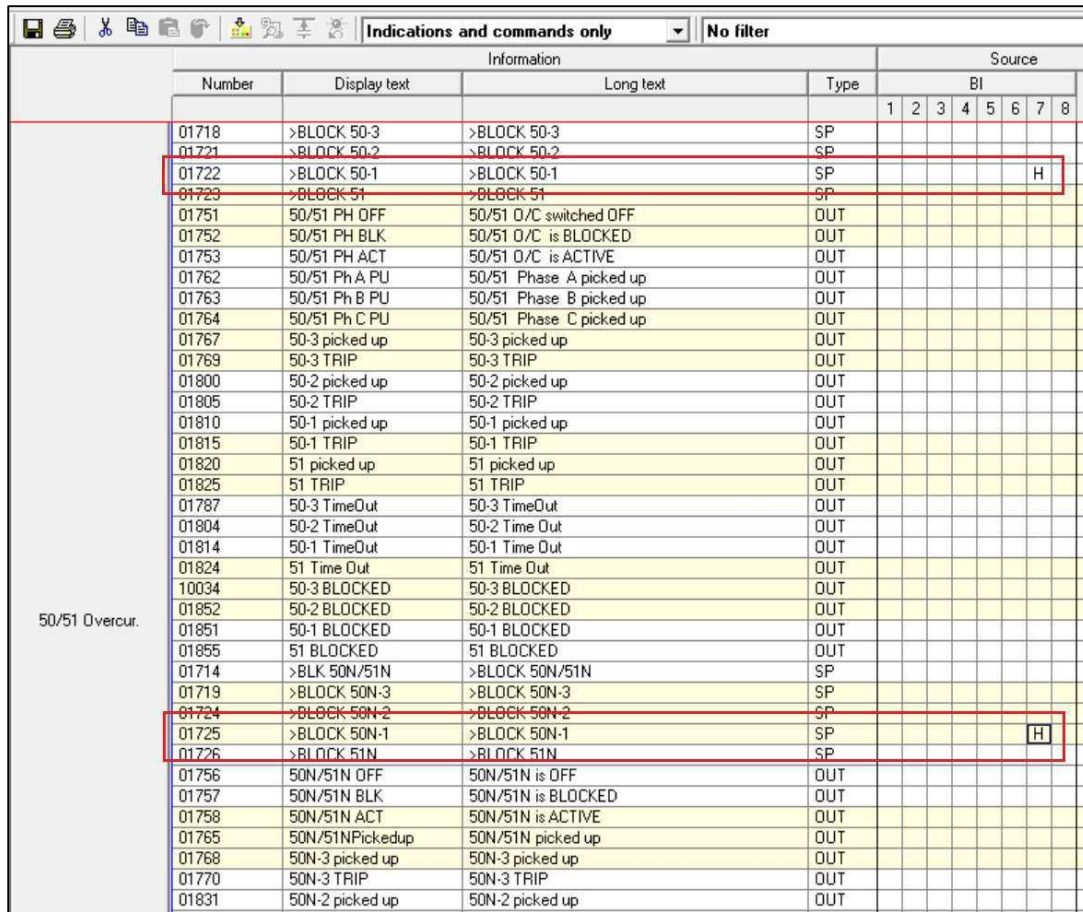
Figura 3: Bloqueo de elementos 50-1 y 50N-1 de protección ET1

El elemento operado 50-1, posee control de bloqueo a través de la activación de entrada digital N°7 BI7, a continuación, se muestra parte de la configuración lógica del relé. Esta configuración corresponde a la lógica adaptiva implementada en protección de paño ET1.

Se bloquean los elementos 50-1 y 50N-1 de protección ET1 de S/E Los Sauces con el objetivo de evitar la operación de este elemento ante fallas la red de media tensión. Lo anterior quedó registrado bajo el informe de limitación IL N° IL 2022002108.

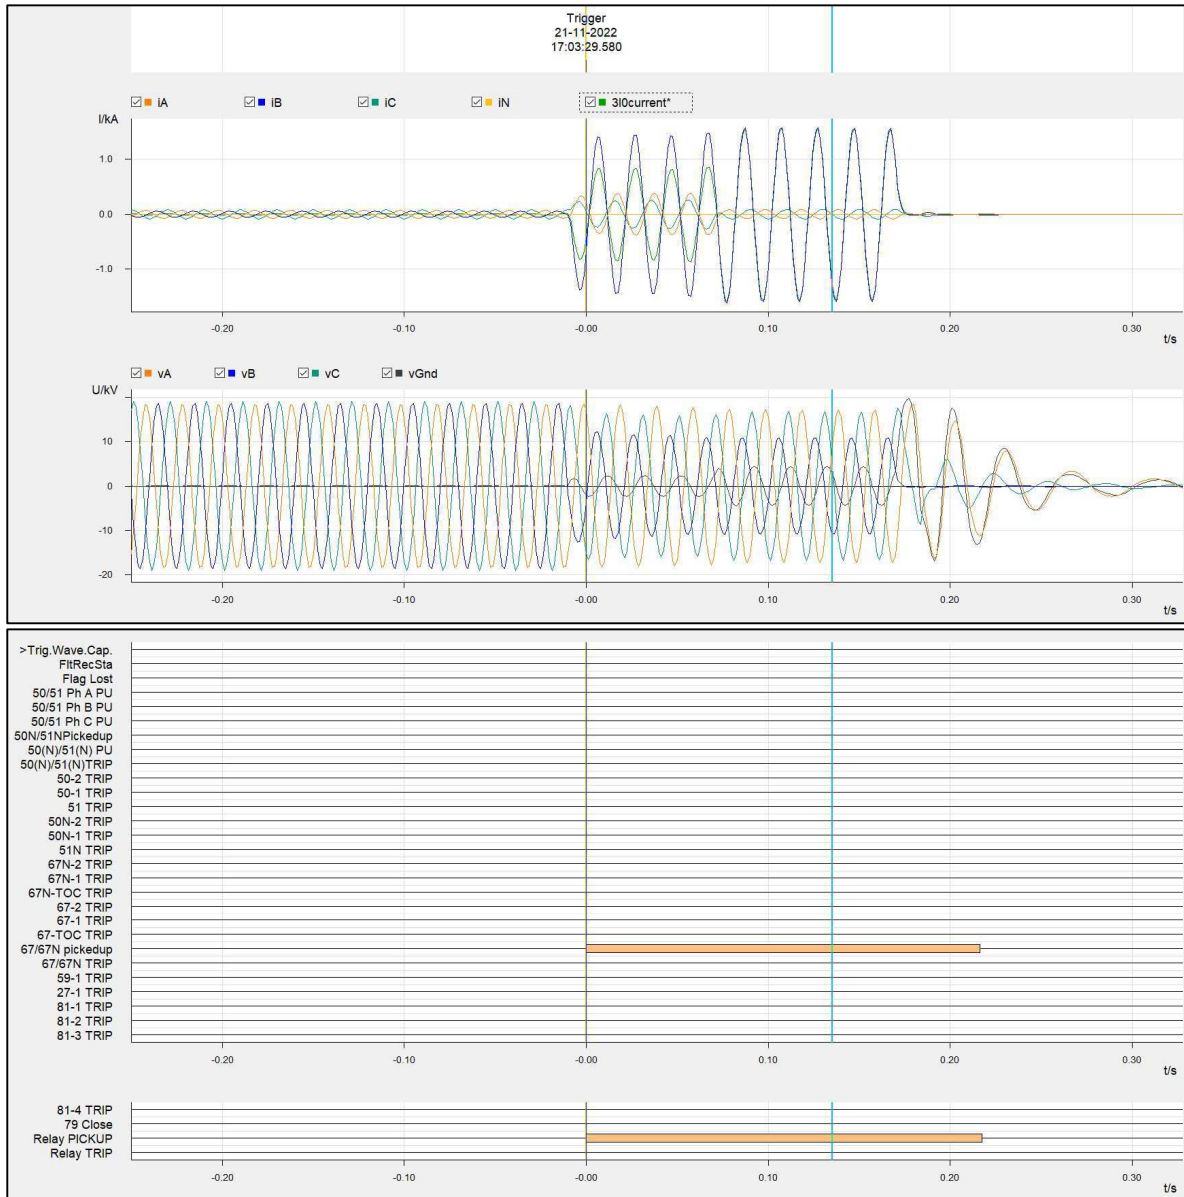
Oscilografía N°2 – Protección paño E3 de S/E Los Sauces.

Se interrogan los relés de protección de los paños de cabeceras de alimentadores, estos son E1 Contulmo, E2 Bosque Cautín y E3 Los Sauces, encontrando en este último un evento de sobrecorriente similar en magnitud y tiempo al detectado por protección ET1.

Se observa un cortocircuito monofásico fase B de magnitud 110 [A] RMS aproximadamente.

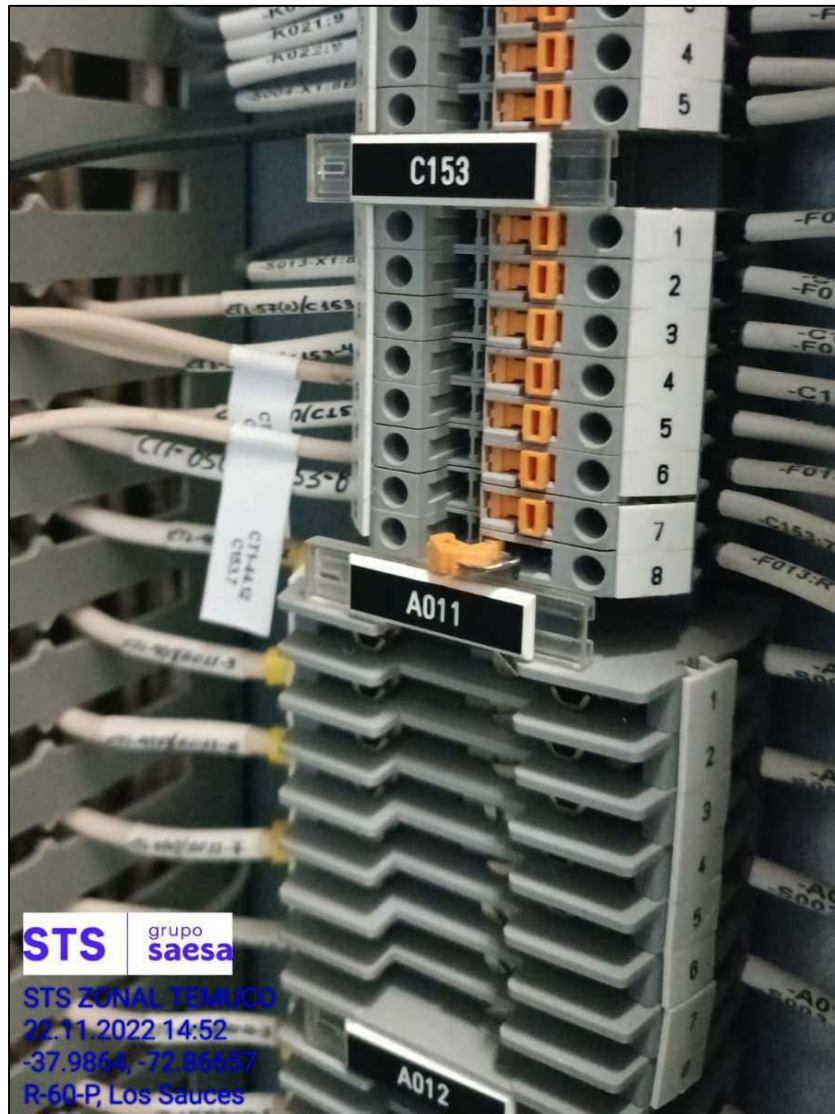
Figura 5: Borne C153-8

Durante inspección realizada a armario de protecciones T1, donde se encuentra instalada protección ET1, se descubre abierto borne C153-8, el que forma parte del circuito de entradas digitales de protección ET1, específicamente la entrada digital N°7 de esta protección.

La revisión de planos de control confirma que el borne abierto está relacionado con la entrada binaria N°7 de protección ET1.

De acuerdo con la inspección realizada a armario de protecciones T1, se descubre abierto borne C153-8, el que forma parte del circuito de entradas digitales de protección ET1, específicamente la entrada digital N°7 de esta protección, asociada al esquema lógica adaptiva de esta protección.

Con fecha 22-11-2022, se realiza inspección visual en armario protecciones T1 de S/E Los Sauces, encontrando abierto borne C153-8 asociado a esquema lógica adaptiva de protección de paño ET1. Luego, y bajo solicitud curso forzoso N°2022103895, se procede a cerrar el mencionado borne, para posteriormente verificar mediante pruebas de control la operatividad del circuito. Pruebas que resultaron satisfactorias.
