Estudio para análisis de falla EAF 434/2022

“Apertura intempestiva del interruptor 52B1 de S/E Chiguayante”

Fecha de Emisión: 19-12-2022

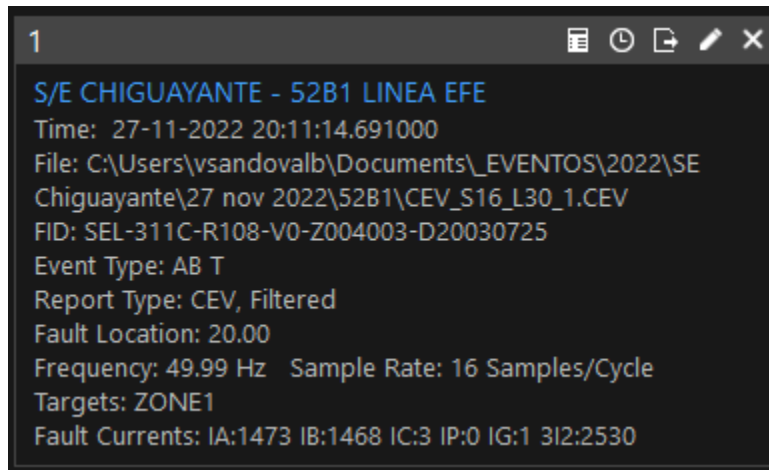
Reporte de evento Relé 311C de Paño 52B1 SE CHIGUAYANTE.

```
1
S/E CHIGUAYANTE - 52B1 LINEA EFE
Time: 27-11-2022 20:11:14.691000
File: C:\Users\vsandovalb\Documents\Eventos\2022\SE
Chiguayante\27 nov 2022\52B1\CEV_S16_L30_1.CEV
FID: SEL-311C-R108-V0-Z004003-D20030725
Event Type: AB T
Report Type: CEV, Filtered
Fault Location: 20.00
Frequency: 49.99 Hz Sample Rate: 16 Samples/Cycle
Targets: ZONE1
Fault Currents: IA:1473 IB:1468 IC:3 IP:0 IG:1 3I2:2530
```

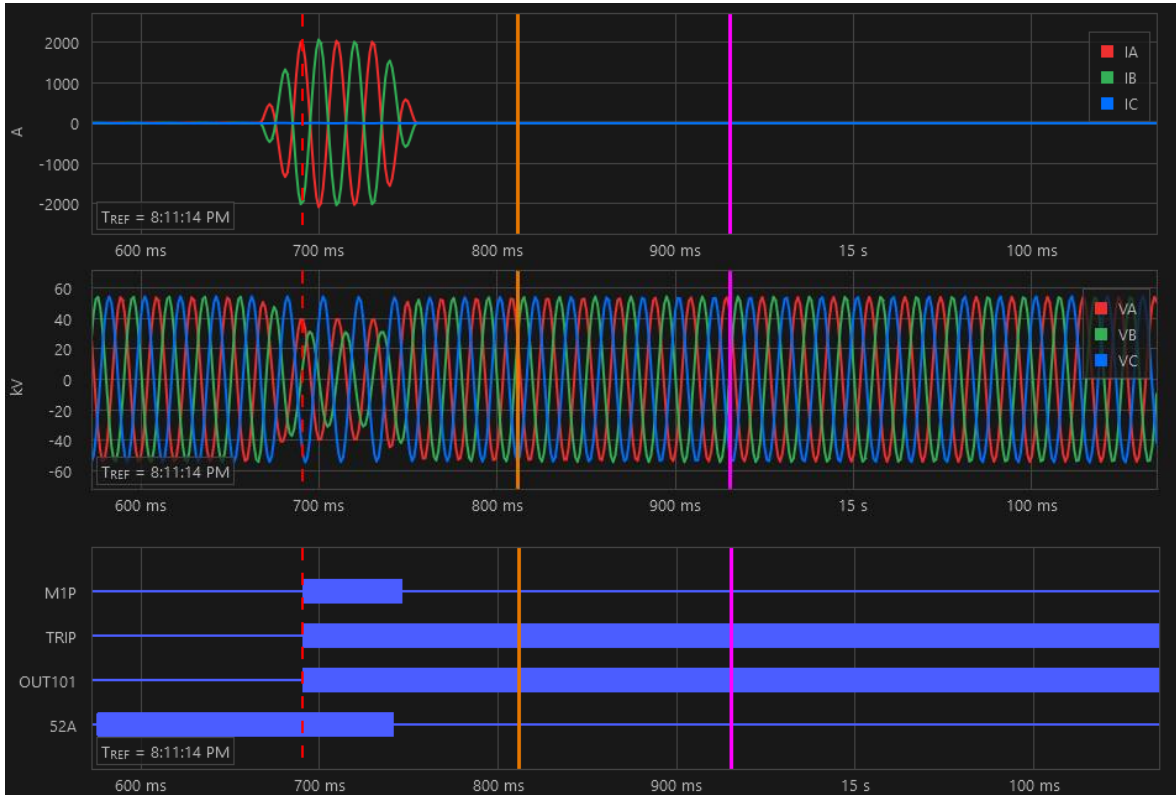
Registro oscilográfico Relé SEL 311C de Paño B1 SE CHIGUAYANTE.

En el registro oscilográfico se observa la activación del elemento de distancia de primera zona de fase M1P, que da orden de TRIP en forma instantánea y provoca la apertura del interruptor 52B1. El relé del Paño B1 no tiene programadas reconexiones.
