## Estudio para análisis de falla EAF 451/2022

“Desconexión forzada de la línea 154 kV Charrúa - Parral”

Fecha de Emisión: 30-12-2022

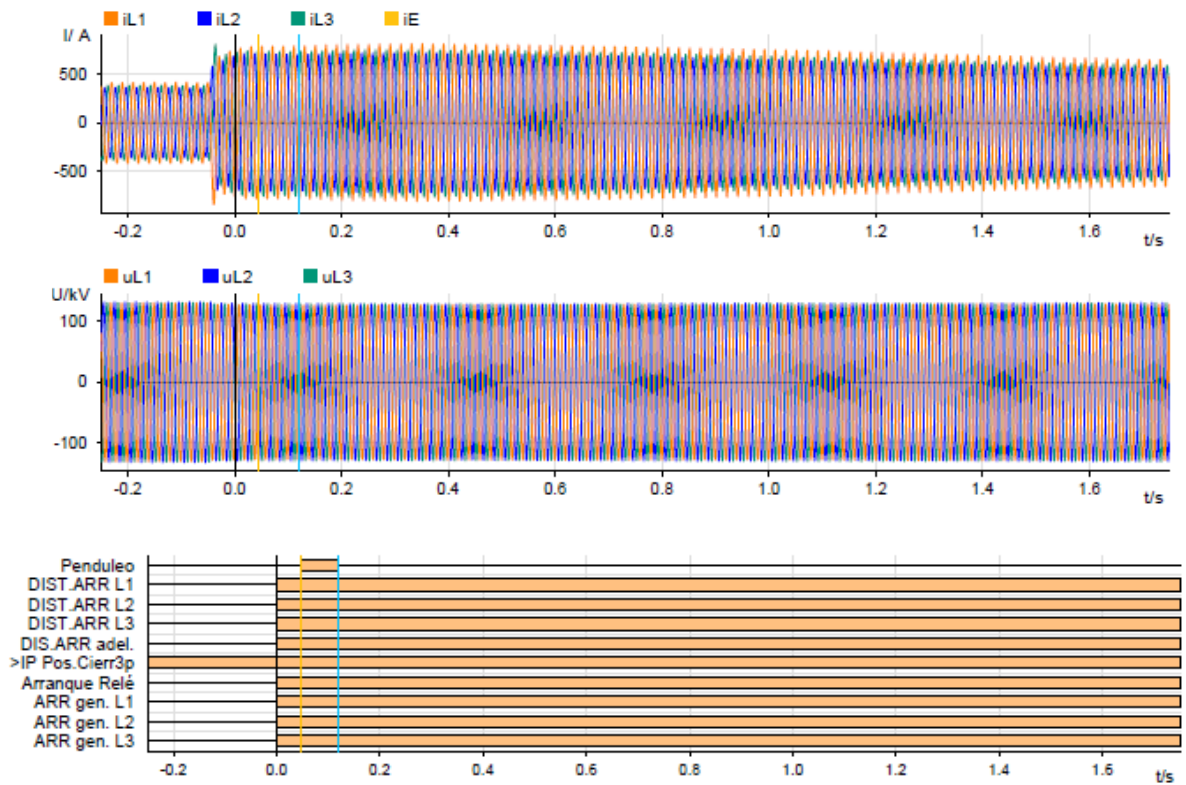
Protecciones asociadas al paño A6 de S/E Charrúa

En el registro oscilográfico se observan corrientes de carga normales por las tres fases, en el sentido que no existe un desbalance entre ellas y/o se presenta un mayor valor de corriente por algunas de las fases. Lo mismo ocurre con las tensiones, las cuales presentan valores normales de carga, equilibradas entre ellas. A raíz de lo anterior, se puede presumir la ausencia de una falla propiamente tal.

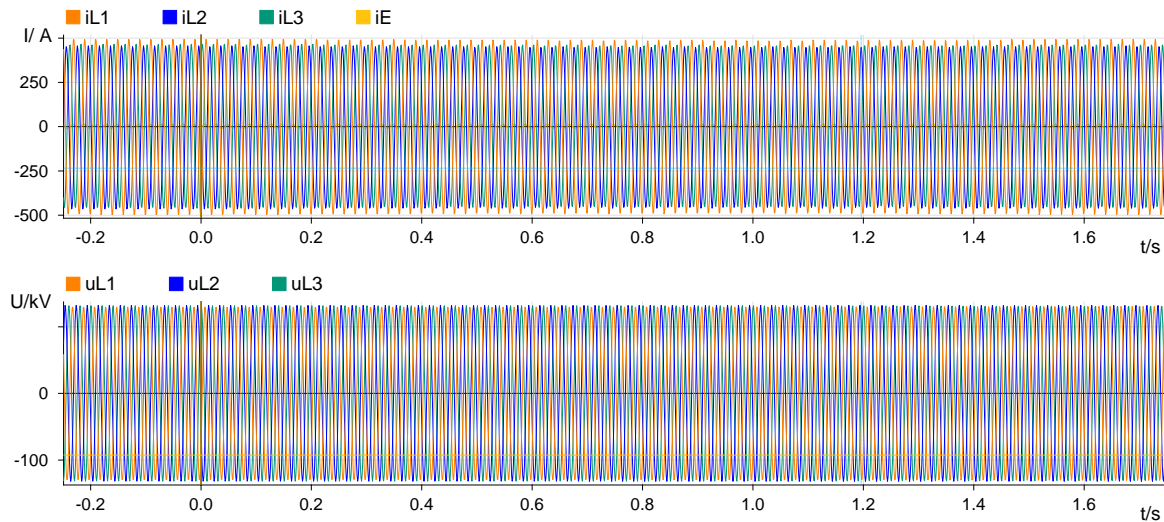
**Figura 2:** Registro de oscilografías, S/E Charrúa, Paño A6, sistema 1, protección **Siemens 7SA612**  
(09-12-2022 a las 13:07 horas; desconexión forzada por exceder los límites operacionales.)

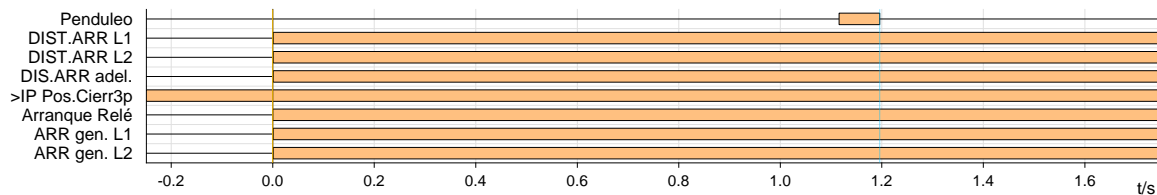
**Figura 3:** Registro de señales digitales, S/E Charrúa, Paño A6, sistema 1, protección **Siemens 7SA612**  
(09-12-2022 a las 13:07 horas; desconexión forzada por exceder los límites operacionales.)

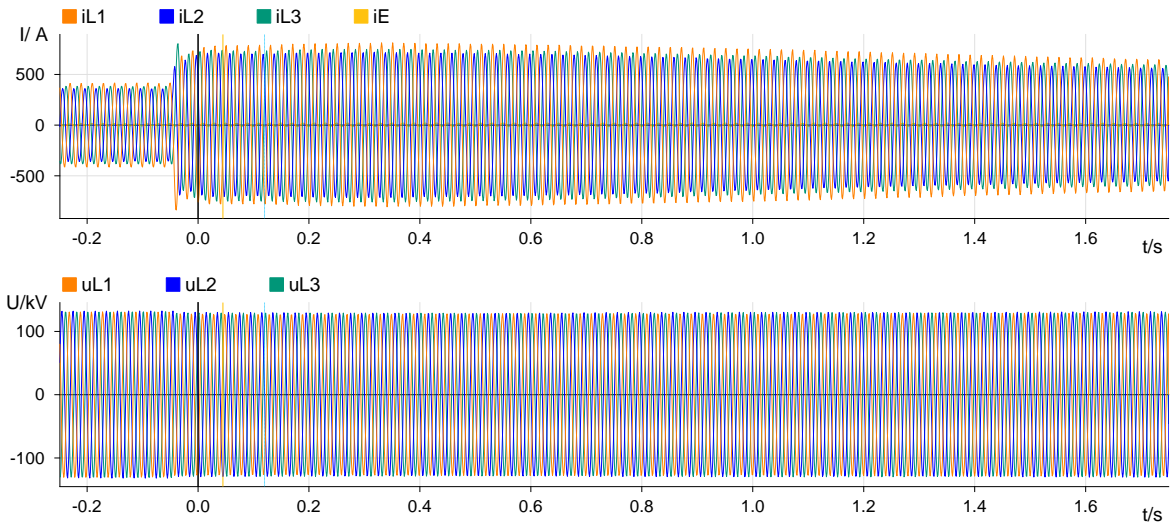
**Figura 4:** Registro de oscilografías, S/E Charrúa, Paño A6, sistema 1, protección **Siemens 7SA612**  
(09-12-2022 a las 13:52 horas; desconexión forzada por exceder los límites operacionales.)

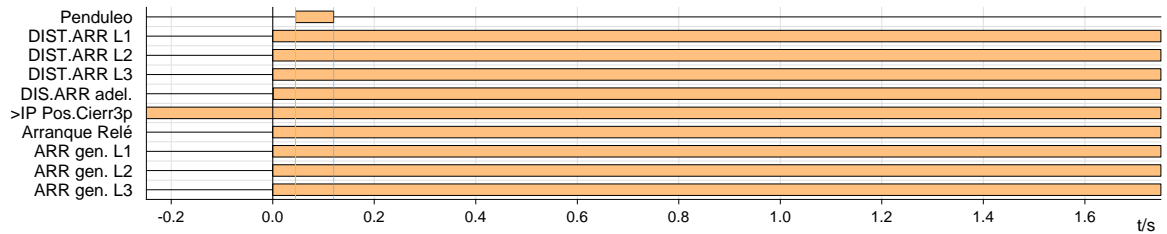
**Figura 5:** Registro de señales digitales, S/E Charrúa, Paño A6, sistema 1, protección **Siemens 7SA612**  
(09-12-2022 a las 13:52 horas; desconexión forzada por exceder los límites operacionales.)

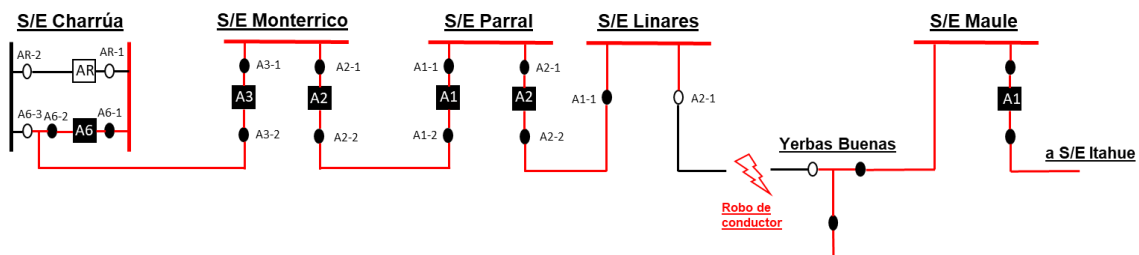
Lo anterior ocurre en un momento en el que el Sistema Eléctrico Nacional se encontraba sumamente exigido, en particular en la zona Ñuble/Maule, dado el reciente robo de conductor en la línea 154 kV Maule – Parral, específicamente en el tramo Yervas Buenas – Linares, ocurrido a las 01:24 horas del mismo día, razón por la cual los consumos de las subestaciones Linares, Parral y Monterrico estaban siendo alimentados desde la subestación Charrúa mediante la Línea. Cabe destacar que el estado operacional habitual en esa zona es alimentar los consumos de las subestaciones Linares desde la subestación Maule, mientras que los consumos de la Subestación Monterrico se alimentan desde la subestación Charrúa, para mayor claridad se incluyen diagramas unilineales de las condiciones sistémicas presentes al momento de la falla en la figura 1.1, mientras que en la figura 1.2 se observa la topología de operación habitual de la zona en cuestión.

**Figura 1.1: Condición sistémica presente previa a la desconexión.**

En los diagramas unilineales utilizados en este informe se usa el color rojo para identificar líneas y barras energizadas, mientras que el negro para las desenergizadas, mientras que, en los interruptores, el color blanco representa un interruptor abierto y el negro uno cerrado. En la figura 1.1 se aprecia que el tramo de línea 154 kV Yervas Buenas – Linares se encontraba desconectado debido a un robo de conductor.

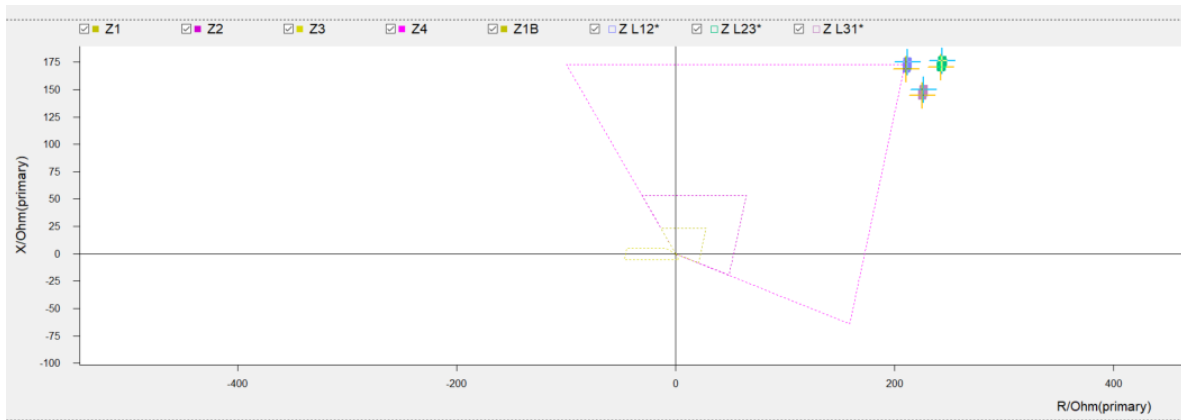
Debido a las condiciones sistémicas ya descritas, el punto de operación de la línea se encontraba en valores indeseados los cuales a las 13:07 horas sobrepasaron los límites operacionales de la Línea, activándose la función de distancia de fase (21) en zona 4, ya que la característica altamente reactiva de los consumos provoca que el punto de operación del sistema ingrese en la zona de protección del relé, tal como se aprecia en la figura 2.1, a continuación.

**Figura 2.1: Incursión de la carga en z4 de las 13:07 horas.**

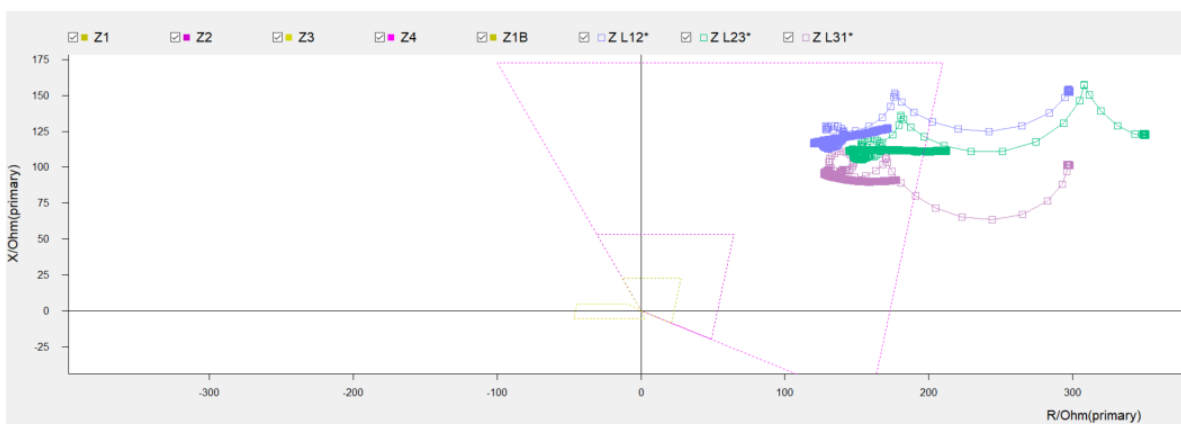
De un modo similar, a las 13:52 horas, la carga se ingresa nuevamente a la zona de protección del relé debido a la conexión del transformador N°1 de la subestación Linares, provocando la desconexión de la línea debido a la acción de sus protecciones a causa de que se exceden nuevamente los límites operacionales de la Línea, como se observa en la figura 2.2, a continuación.

**Figura 2.2: Incursión de la carga en z4 de las 13:52 horas.**

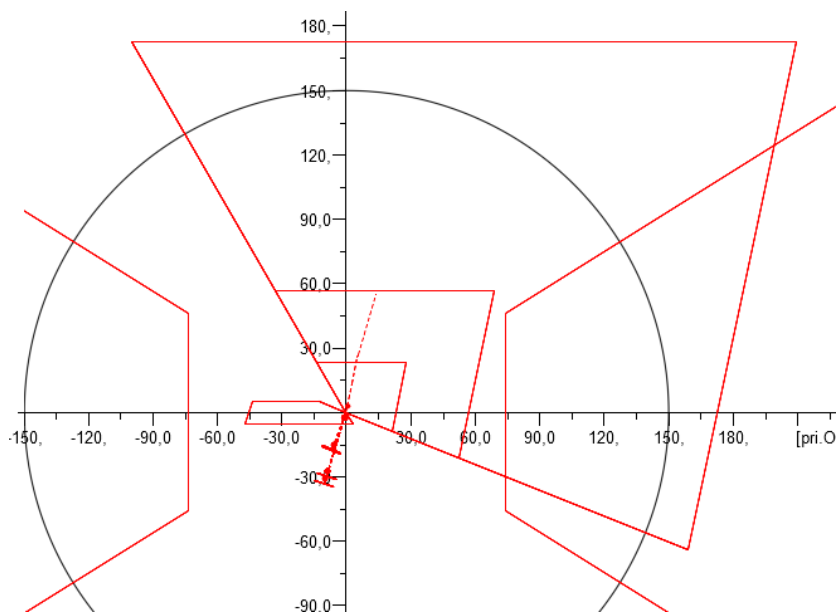
- Relé de protección sistema 1, Siemens 7SA612:** Esta protección contempla entre sus ajustes el mordisco de carga, con un alcance resistivo de 73,8 ohm primarios y un ángulo de inclinación de 32°, tal como se indica en el documento “EAP 37-2022\_v4”, aprobado por el Coordinador Eléctrico Nacional, una representación gráfica de este ajuste se aprecia en la figura 3.1, sin embargo, dadas las condiciones descritas en las secciones anteriores, este ajuste no evita la operación para escenarios de factor de potencia extremadamente bajos, como los presentes en los consumos de las subestaciones Linares, Parral y Monterrico.

**Figura 3.1: Ajustes de zonas de protección y mordisco de carga del relé sistema 1.**

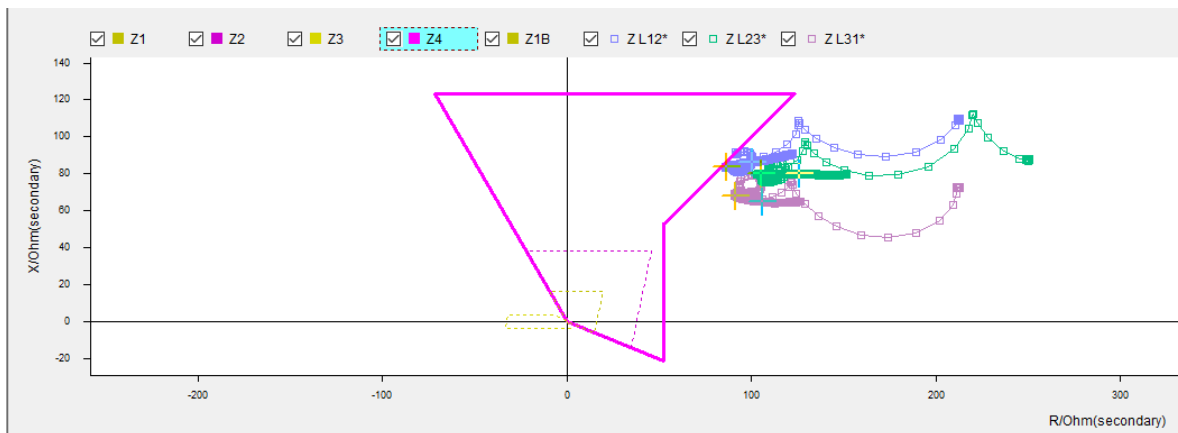
**Figura 4.1: Ajustes propuestos de mordisco de carga del relé sistema 1.**

Dada las condiciones reiteradas y frecuentes en las cuales la Línea opera en un punto de operación indeseado, correspondiente al descrito en la sección 1, se evalúa la factibilidad de realizar un cambio de ajustes en el relé sistema 1, que permitiría una mayor flexibilidad ante condiciones de carga con muy bajo factor de potencia, asociada a las subestaciones Linares, Parral y Monterrico en situaciones de línea larga, consistente en aumentar el ángulo de inclinación asociado al mordisco de carga, lo que reduce la zona de protección a cambio de mantener la continuidad del suministro para situaciones donde se excedan los límites operacionales de la Línea.

En la figura 4.1 se muestra la propuesta de cambio de ajuste posible, el cual consiste en un ángulo de inclinación de  $45^\circ$ , se utilizan los loops de impedancia de la incursión en z4 de las 13:52 horas, se aprecia que el mordisco de carga reduce en gran medida la zona protegida, permitiendo mantener la continuidad de suministro ante las condiciones indeseadas presentes en el sistema, sin embargo para casos de consumos con factor de potencia tan bajos como los que se llegan a presentar sigue existiendo un riesgo de operación debido a incursiones en z4 al excederse los límites operacionales de la línea.
