## Estudio para análisis de falla EAF 455/2022

“Apertura intempestiva del interruptor 52B1 de S/E Chiguayante”

Fecha de Emisión: 30-12-2022

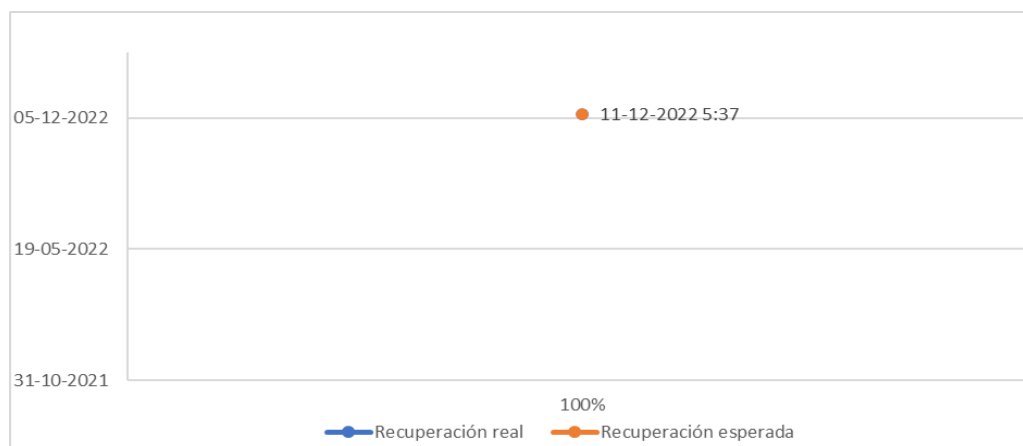
Curva de recuperación esperada v/s recuperación real.

No se aprecian diferencias entre los horarios de recuperación real y recuperación esperada de los consumos afectados.

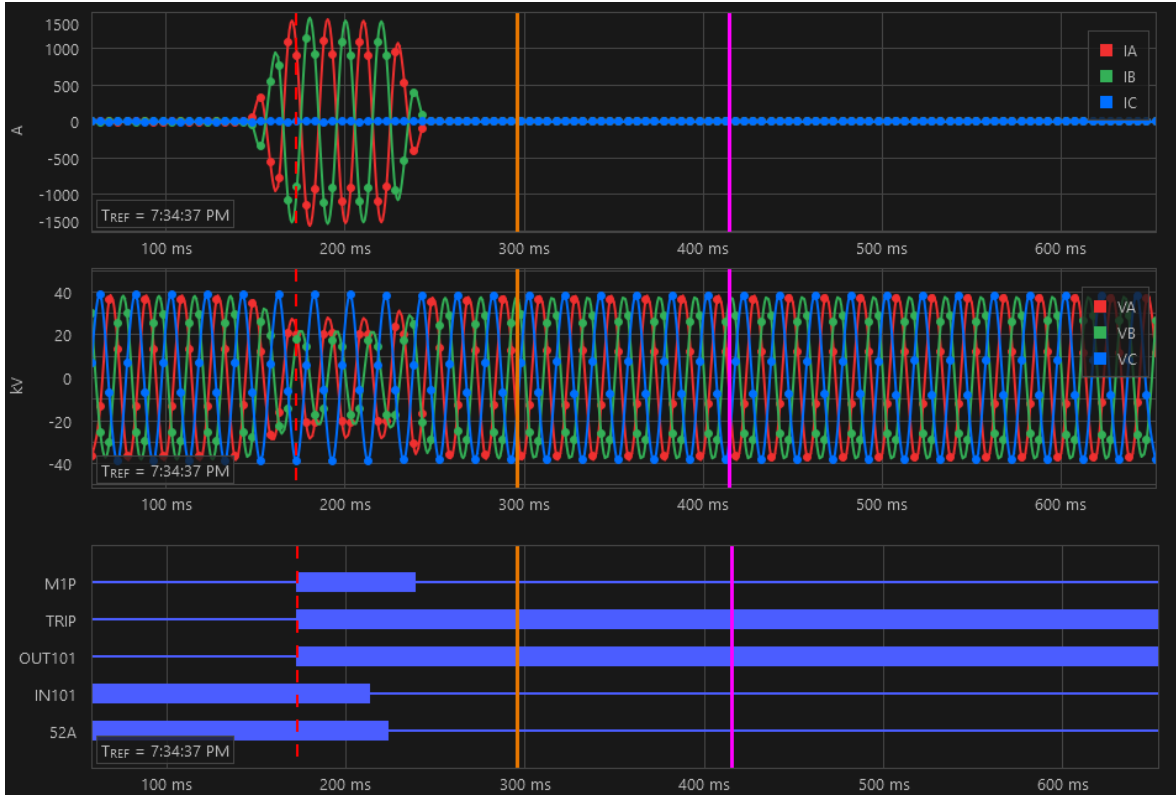
**Registro oscilográfico Relé SEL 311C de Paño B1 SE CHIGUAYANTE.**

En el registro oscilográfico se observa la activación del elemento de distancia de primera zona de fase M1P, que da orden de TRIP en forma instantánea y provoca la apertura del interruptor 52B1. El relé del Paño B1 no tiene programadas reconexiones.
