## Estudio para análisis de falla EAF 011/2023

### "Falla en línea 13.2 kV San Vicente - Molycop"

Fecha de Emisión: 27-01-2023

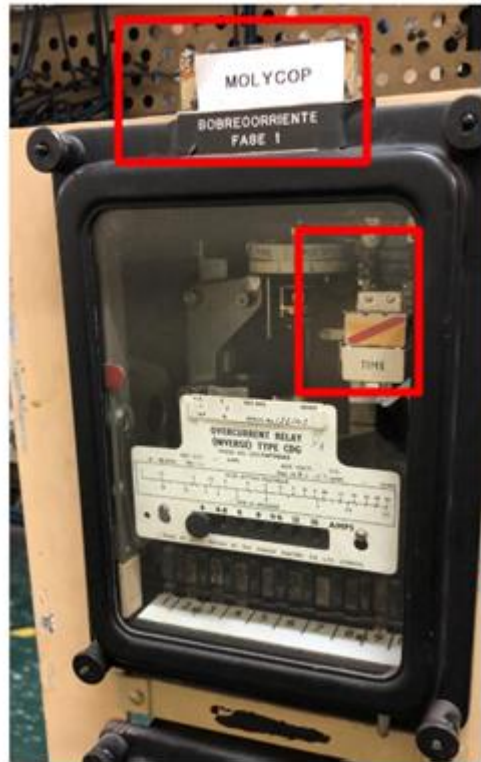
**Figura 2:** Protección Alstom-CDG 11-51 de sobrecorriente de fase temporizada (51), operada en paño C2 de S/E San Vicente (se señala bandera de operación).

- Sistema 2, Protección Alstom- CDG 11- 51N: No opera. El grupo de conexión del transformador T2 impide aportes residuales desde el sistema de 154 kV.
- Sistema 1, Protección Alstom-CDG 11-51: Se observa la activación de la función de sobrecorriente de fase A de tiempo inverso 51 dando orden de apertura al interruptor 52C2 de S/E San Vicente, operando correctamente de acuerdo a sus ajustes.

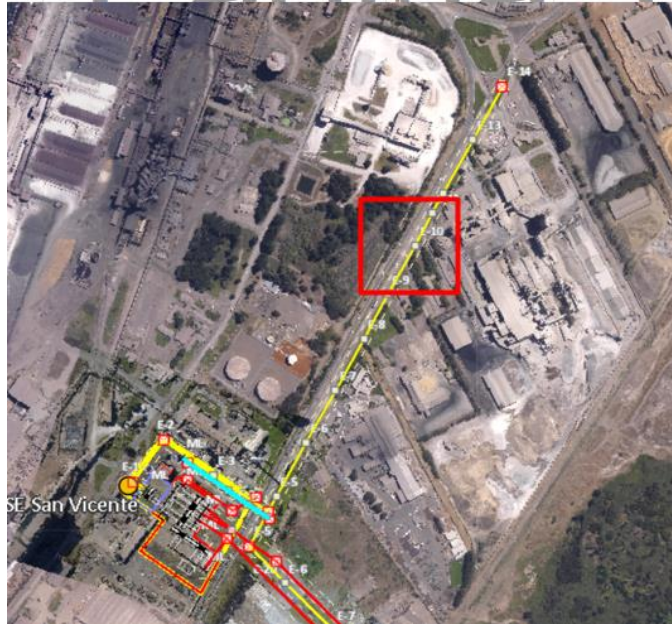
**Figura 3:** Ubicación de las estructuras N°9 y 10 que sufrieron robo de conductor.

evento producto de un cortocircuito causado por el robo de conductor en el vano ubicado entre las estructuras N°9 y 10 de la mencionada línea.

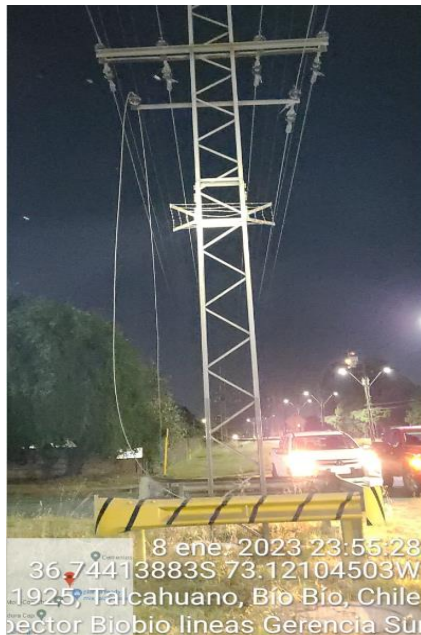
**Figura 4:** Estructura N°9 con corte de conductor por robo.

- vii. A las 00:06 horas, Personal de Transelec desplegado en terreno, confirma conductor fase 1 cortado en estructura N°9 por robo.
- viii. A las 01:50 horas, Transelec mediante personal desplegado en terreno, inicia maniobras de desconexión por falla permanente en S/E San Vicente, paño C2 por robo de conductor.

- xii. A las 10:45 horas, Transelec concluye trabajos de reparación de la línea.
- xiii. A las 11:25 horas, Transelec gestiona la cancelación de la SODI 22 con planta Molycop.

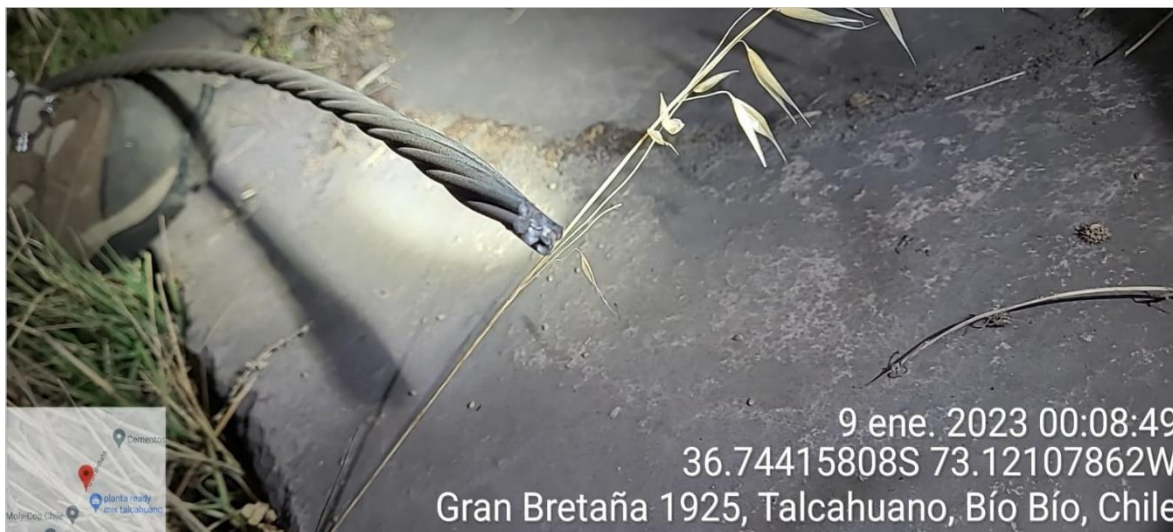
Figura 5: Conductor cortado encontrado en el suelo.

Debido a lo anterior, la supervisora de líneas Sra. Jocelyn Pereira, instruyó al inspector de Transelec Sr. Wuilson Armijo y al contratista de líneas de la Gerencia Zonal Sur, Vaips, que se dirigiera al lugar específico donde se produjo la falla para verificar en terreno la situación. Una vez en terreno, el inspector de líneas Sr. Wuilson Armijo, informó que pudo constatar cables cortados, detectando de esta manera el robo de conductores de una de las fases laterales de la Línea. A raíz de esto, se inspeccionó el punto de falla donde se pudo verificar que las estructuras aledañas (9 y 10) no tenían daños estructurales. Cabe señalar que los desconocidos no lograron sustraer cable.
