Estudio para análisis de falla EAF 474/2022

"Falla en interruptor 52C2 de S/E El Manzano"

Fecha de Emisión: 09-01-2023

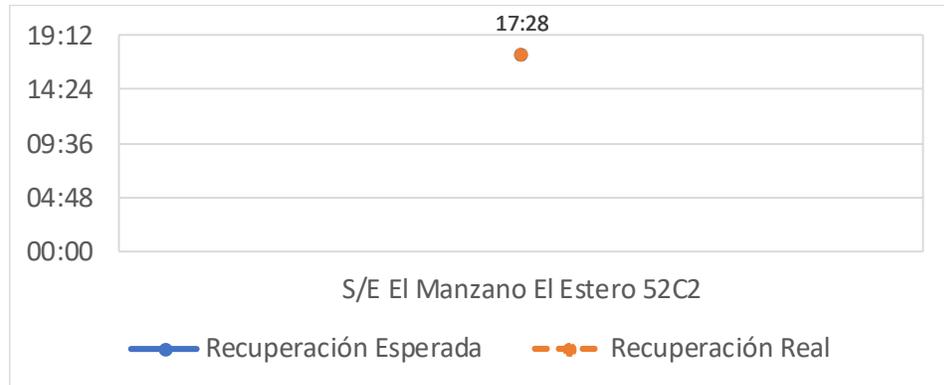
- Curva de recuperación esperada v/s recuperación real.

No se aprecian diferencias entre los horarios de recuperación real respecto de los horarios de disponibilidad de las barras primarias respectivas para recuperar los consumos afectados.

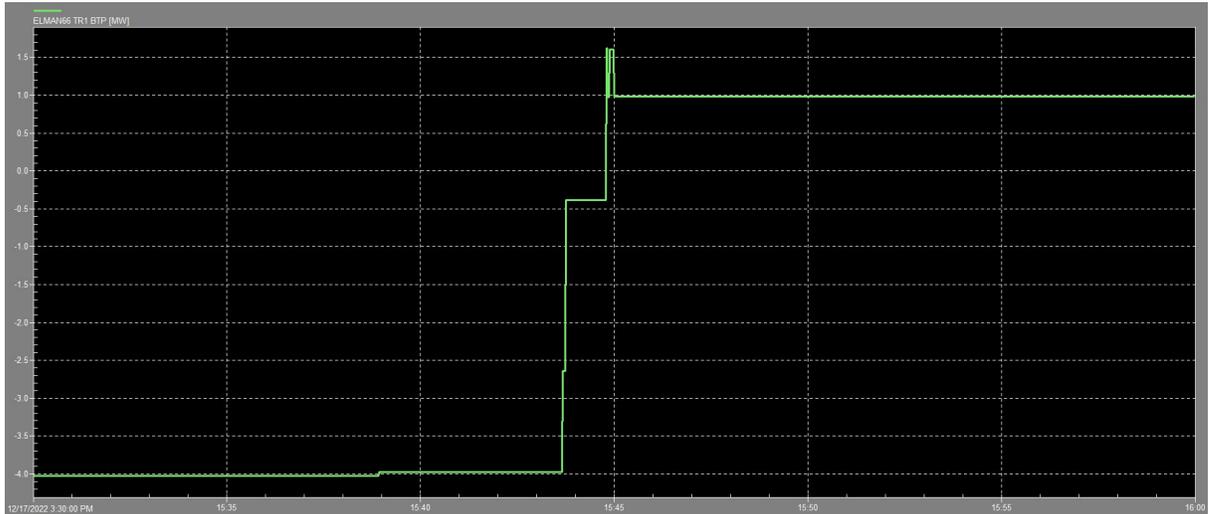
La transferencia de potencia por el paño CT de S/E El Manzano experimentó una brusca variación alrededor de las 15:45 horas (horario concordante con el evento informado por Compañía General de Electricidad S.A.):

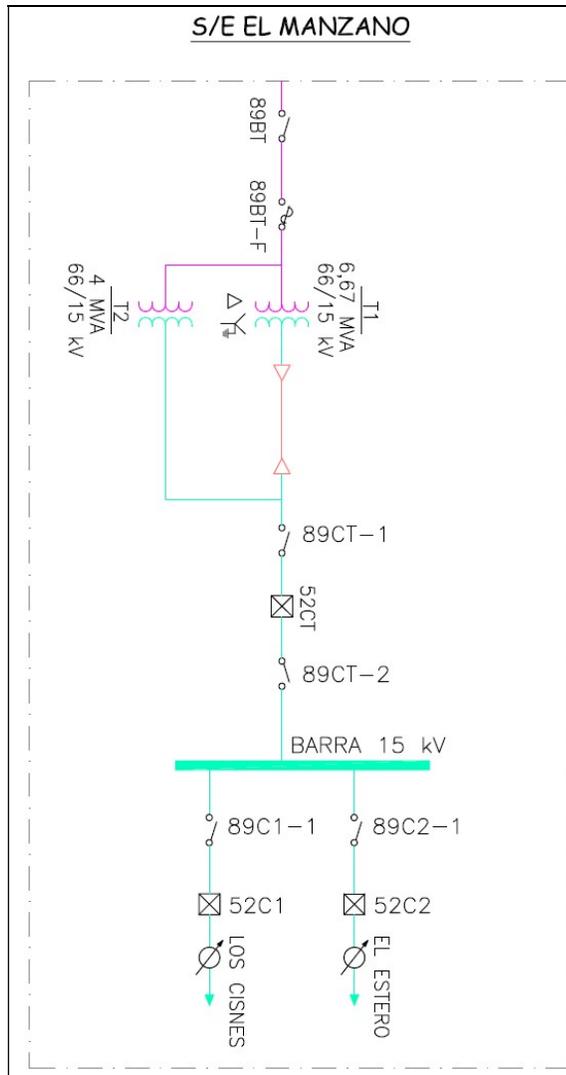
Diagrama simplificado de las instalaciones previo a la falla

Desde las 15:45 horas se encontraba abierto el interruptor 52C2 de S/E El Manzano asociado al alimentador El Estero, debido a una falla ocurrida en redes de media tensión de dicho alimentador.
