## Estudio para análisis de falla EAF 477/2022

“Desconexión forzada del transformador N°2 66/13.2 kV de S/E San Gregorio”

Fecha de Emisión: 09-01-2022

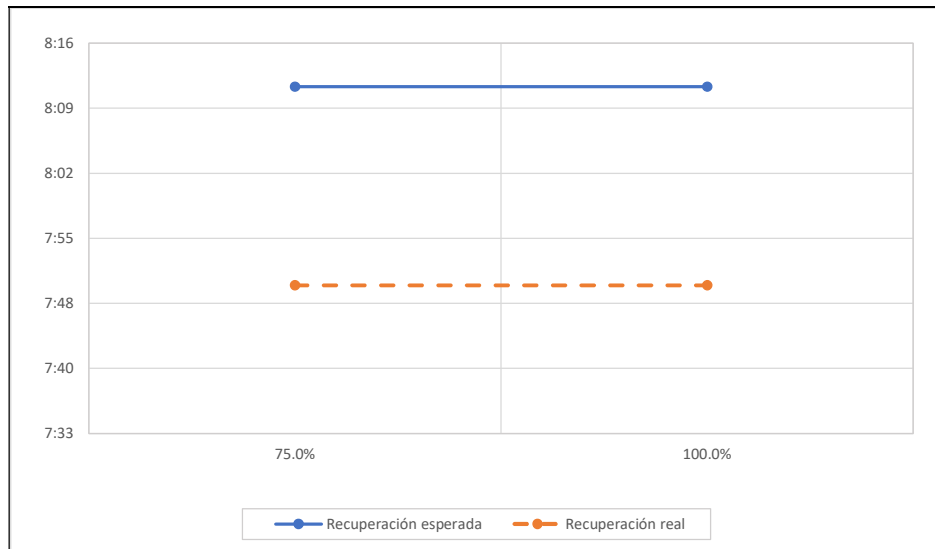
Se observa que los consumos afectados se recuperaron de manera previa a la disponibilidad de la barra 13.2 kV de S/E San Gregorio, debido al respaldo mediante enmalle con redes MT.

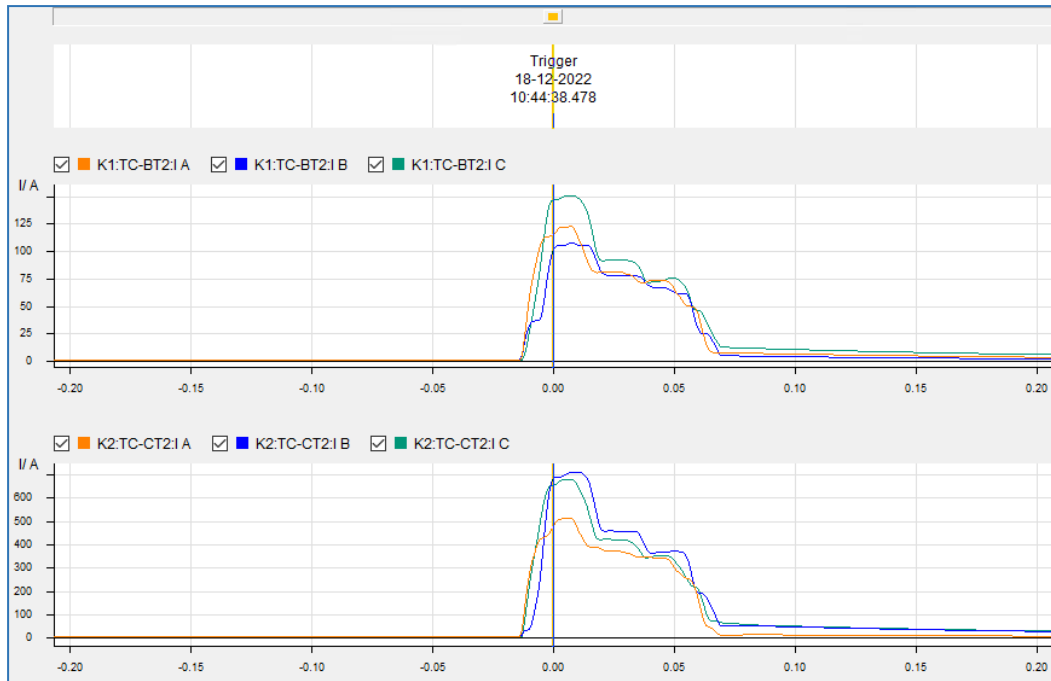
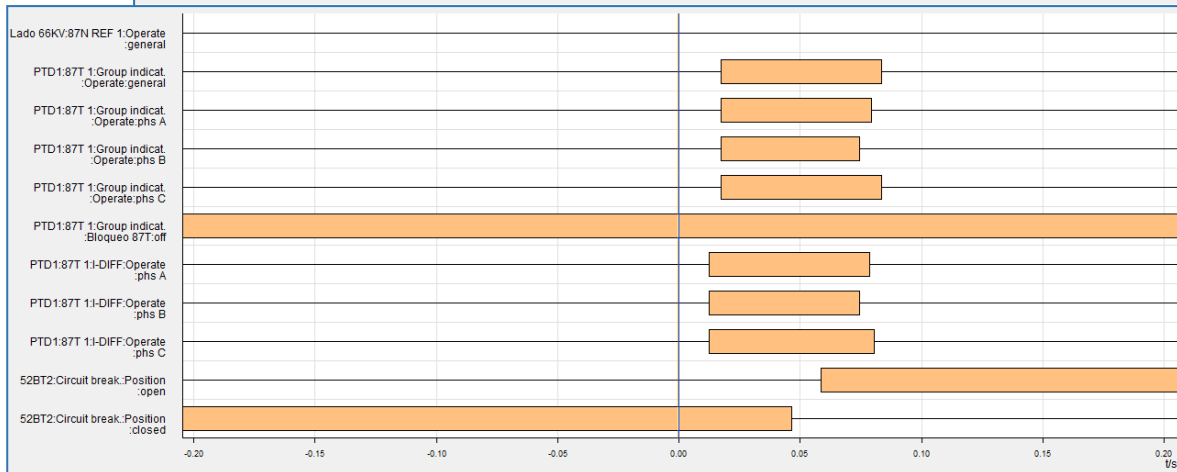
- S/E San Gregorio, Siemens 7UT85:

A las 07:44hrs del 18 de diciembre se produce operación del relé maestro del transformador N°2 en SE San Gregorio, generada por orden de disparo proveniente del módulo diferencial de la protección Siemens 7UT85.

En análisis del registro de eventos del relé, se verifica que a las 03:17hrs se produce un reinicio espontaneo del relé, lo cual generó la habilitación del módulo diferencial.

Al momento de la toma de carga del transformador (ya que se encontraba desconectado por trabajos programados) se produce el arranque del módulo diferencial y la orden de disparo indicada anteriormente.

Dado lo anterior, el día 21 de diciembre, con solicitud CEN N° 2022113463, se intervino la protección Siemens 7UT85, dejando habilitado el módulo diferencial, lo cual soluciona de manera definitiva lo ocurrido.
