Estudio para análisis de falla EAF 480/2022

“Desconexión forzada de la barra N°2 220 kV de S/E Paposo”

Fecha de Emisión: 11-01-2023

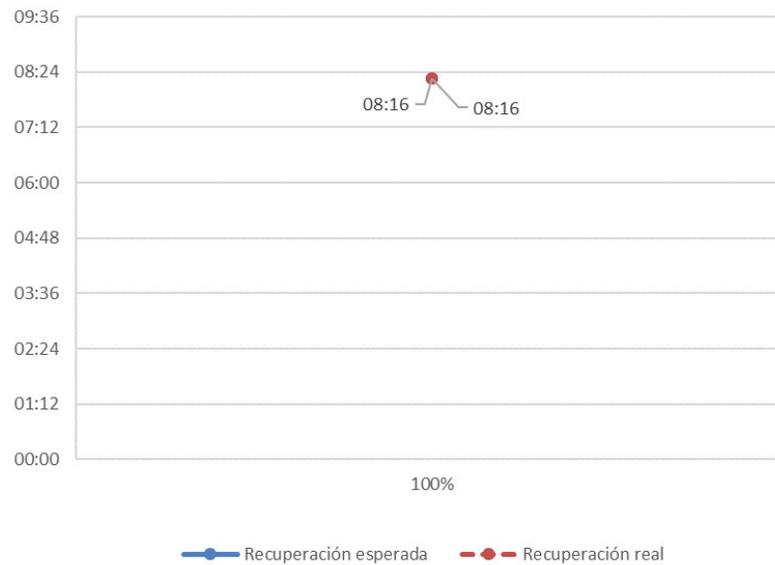
- Curva de recuperación esperada v/s recuperación real.

No existen diferencias entre la recuperación real y la estimada de los consumos de la S/E Central Taltal.

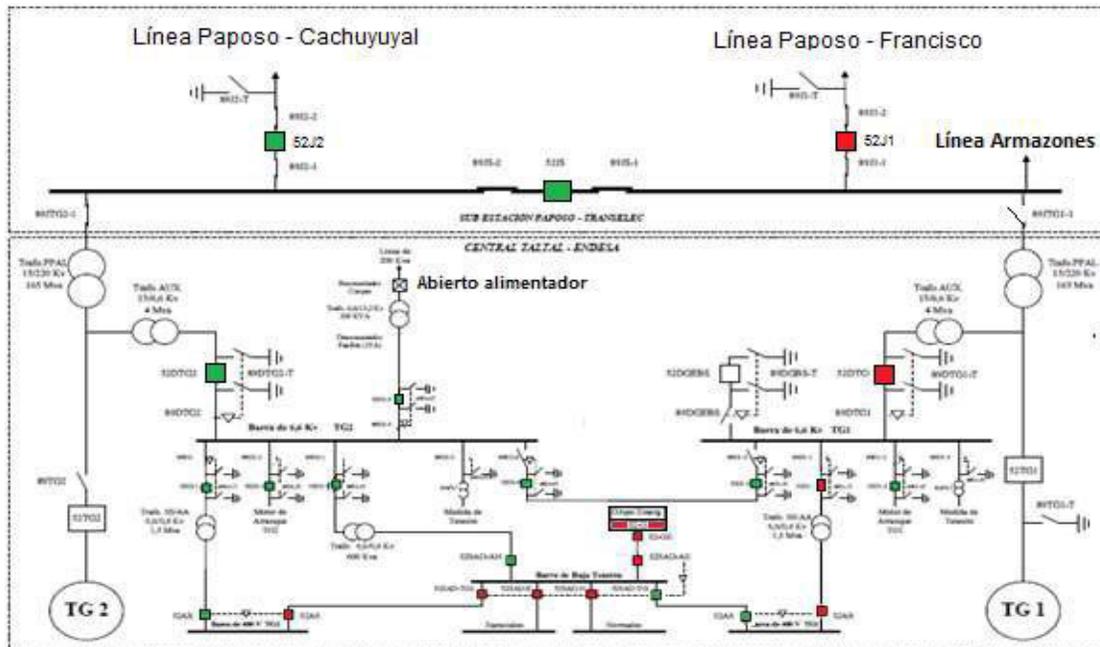
Esquema N°.1. Esquema unilineal simplificado de barra de 220 kV SS.EE. Paposo y Central Taltal posterior a falla.

En unilineal simplificado (ver esquema N°.1) se puede apreciar la condición operativa posterior al evento y

La operación de la protección diferencial de barra 2 (Función 87B) de la SE Paposo, se originó producto de la activación del sistema de protección eléctrica 50BF del interruptor de 15 KV de la unidad (52TG2), por una fuga del gas SF6 que bloquea el movimiento de este Equipo.

Se realiza normalización de gas SF6 de interruptor 52TG2, queda con presión de 7,5 Bar, sin fugas. Se comienza con el Proceso de Revisión de los eventos asociado a esta Falla, la unidad TG2 queda INDISPONIBLE.
