Estudio para análisis de falla EAF 484/2022

“Falla en línea 33 kV Quilmo - Tap Lajuelas”

Fecha de Emisión: 13-01-2023

**INFORME DE FALLA. LÍNEA 33KV.
TAP Quilmo – Lajuelas. Copelec.
22 diciembre 2022**

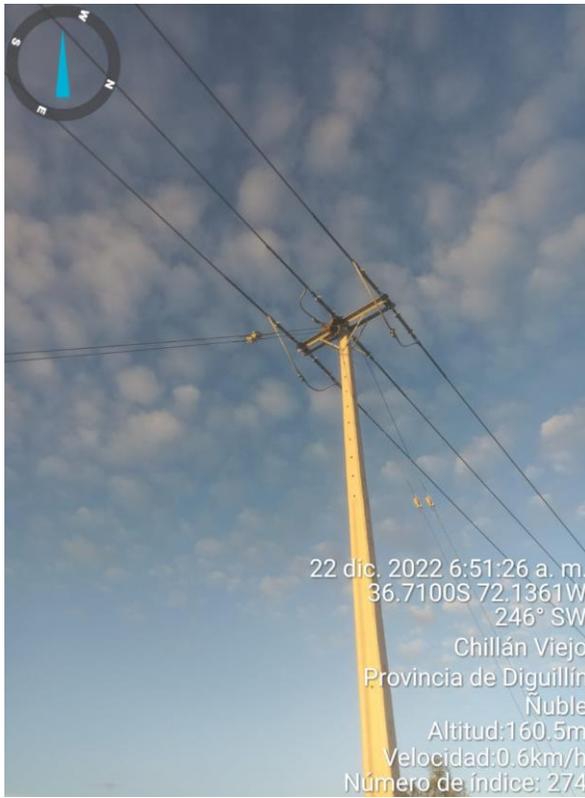
Anexos. Anexo 1.

La causa de la falla corresponde el contacto directo de un ave entre la estructura y el conductor de la línea 33 kV Quilmo – Tap Lajuelas.

EN RECORRIDO DE LAT 33 KV SE ENCONTRO AVE ELECTROCUTADA EN ESTRUCTURA TIPO "J" ENTRE CRUCETA Y AISLADOR.

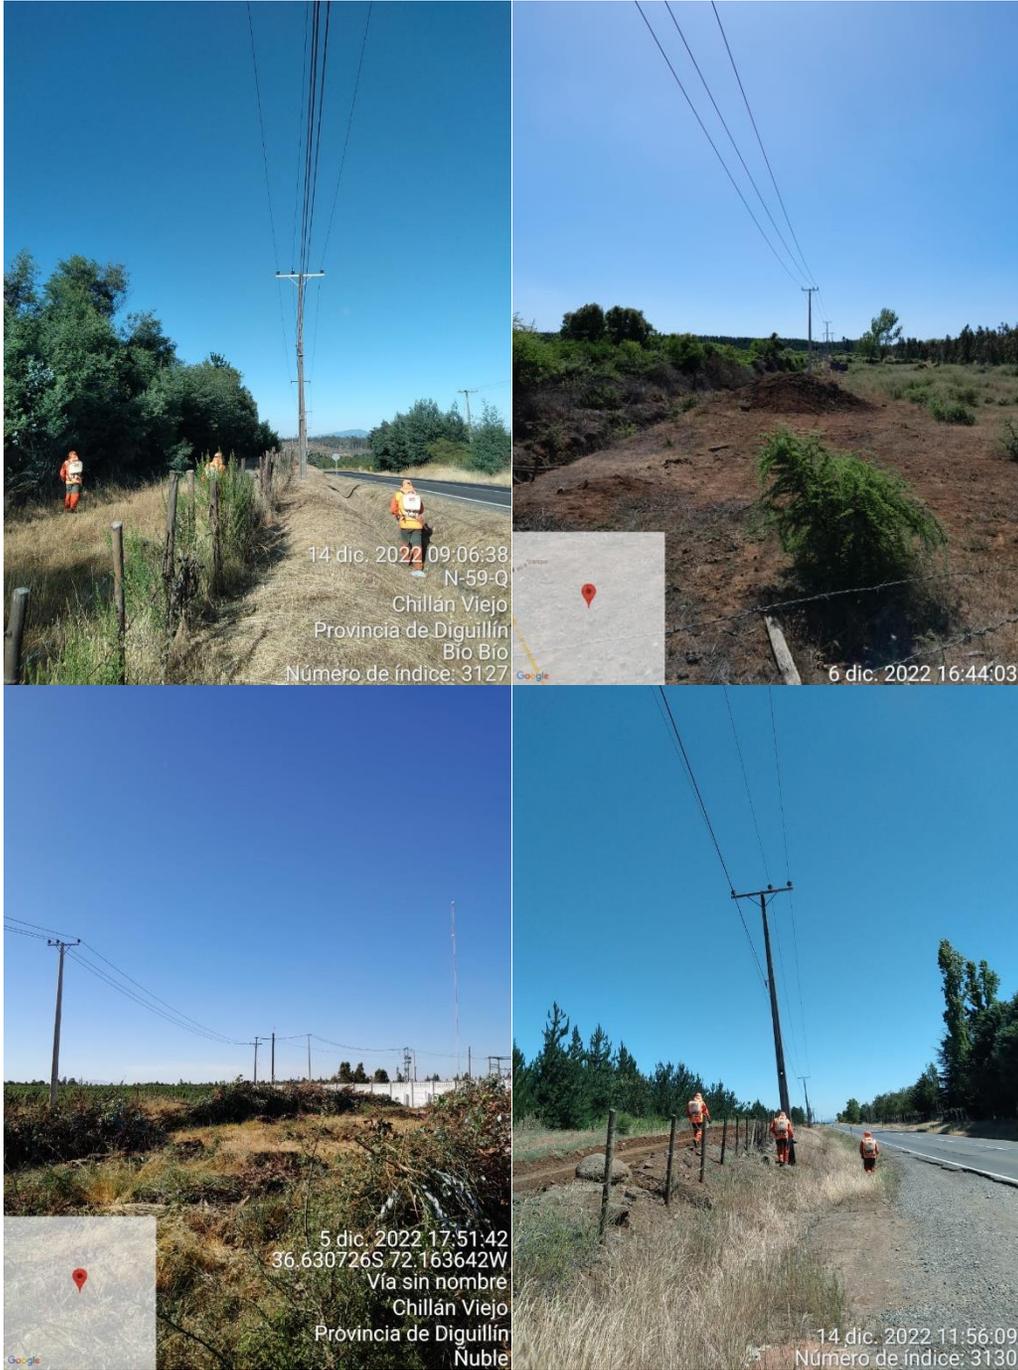
Fotografías

Roce realizado fue en el sector Quilmo – Lajuelas 33 kV se realizó.

- 2500 metros de roce manual (alto y bajo) con brigadas pedestres y en altura.
- 5500 metros de roce químico con brigadas pedestres.
