Estudio para análisis de falla EAF 496/2022

“Falla en línea 66 kV Tres Pinos - Lebu”

Fecha de Emisión: 17-01-2023

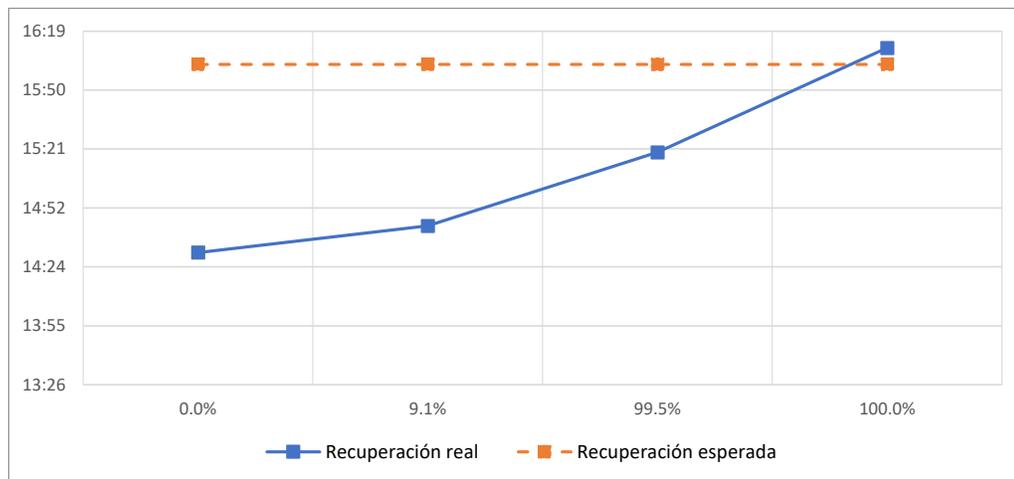
Se observan diferencias entre el horario de recuperación real y el horario de disponibilidad de las barras primarias respectivas para recuperar los consumos afectados, las cuales responderían, presuntamente, a recuperación paulatina realizada a través de redes de media tensión.

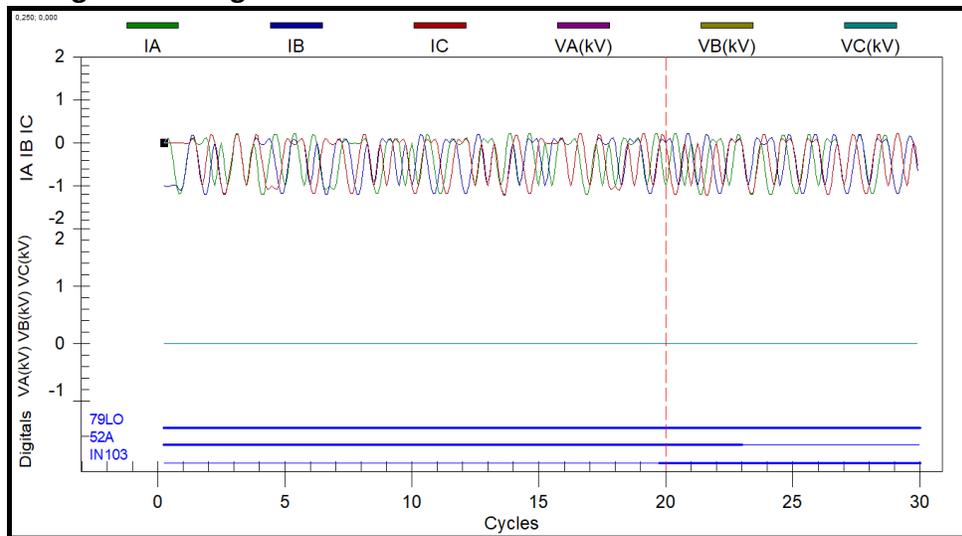
Registro oscilográfico Relé SEL 351R de Paño C4 SE LEBU

En el registro oscilográfico se observa la activación de la entrada IN103 correspondiente a la indicación de Bajo voltaje en 66KV dada por el relé del interruptor 52BT2. Esta entrada provoca la apertura instantánea del interruptor. Al momento de recibir la orden de apertura el relé se encontraba con la reconexión bloqueada.

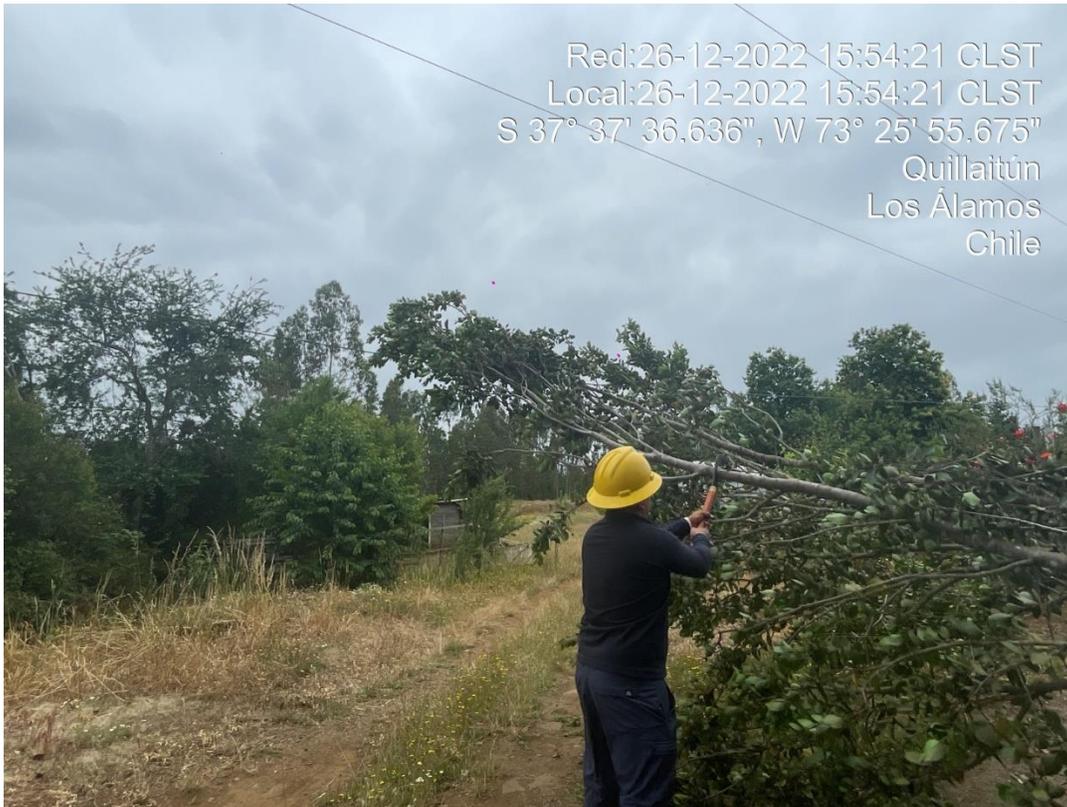
La causa de la falla se debió a la acción de un tercero que taló un árbol, el cual, durante su caída, genera contacto con los conductores de la línea entre las estructuras 494 y 495.

Foto 1: Restos de árbol cortado entre estructuras 494 y 495.

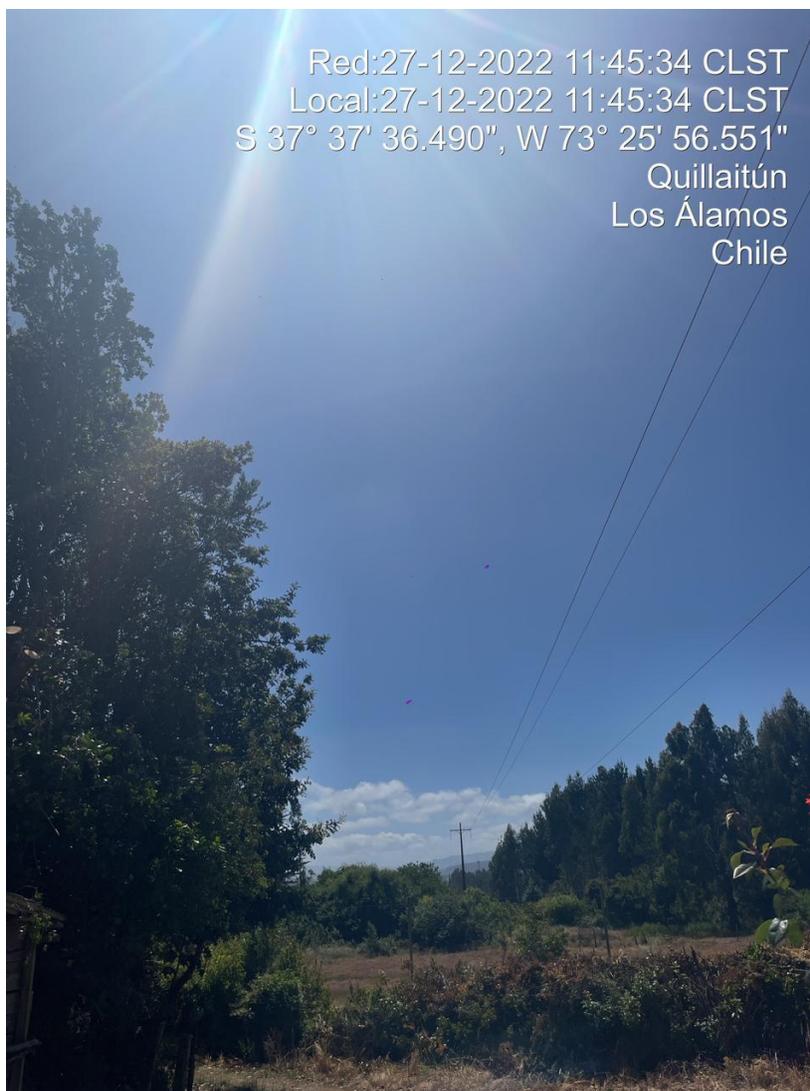
Foto 2: Restos de árbol cortado entre estructuras 494 y 495.
