Estudio para análisis de falla EAF 499/2022

"Desconexión forzada de línea 44 kV Las Vegas - FFCC Rungue N°2"

Fecha de Emisión: 20-01-2023

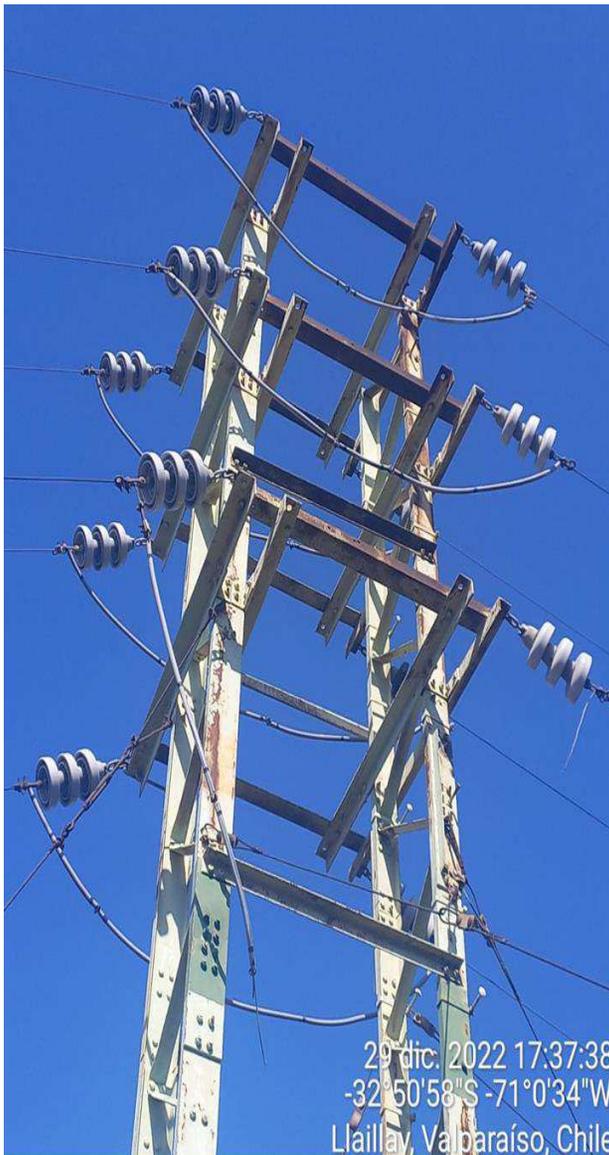
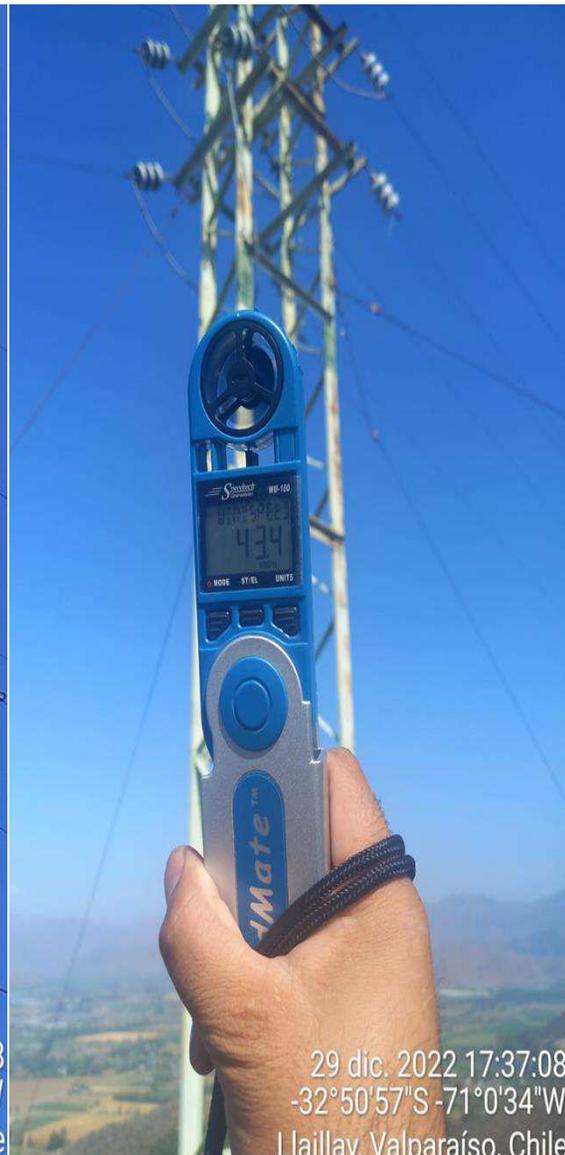
5.2. Registros fotográficos con fecha, hora y coordenadas UTM del punto de falla.

Se produjo la desconexión forzada de la línea 44 kV Las Vegas - FFCC Rungue N°2, debido a un arco eléctrico que se produjo entre los puentes de los conductores de fases de la estructura N°7 y el conductor de la fase inferior de la línea, causado por la pérdida de aislación entre las instalaciones, debido al mal tiempo predominante en la zona.

Lo anterior, produjo el arco eléctrico de elevada temperatura que escindió a uno de los dos puentes involucrados, el conductor de la fase inferior, generándose en consecuencia, el fenómeno eléctrico correspondiente a una sobre corriente bifásica a tierra.

Realización del patrullaje de la línea 44 kV Las Vegas – FF.CC. Rungue, circuito 2, que permitió establecer el fenómeno físico causante de la falla eléctrica, el cual fue provocado por el azote constante y arremolinado del viento, con rachas por sobre los 45 kms/hora, generando zarandeos laterales y persistentes en los puentes de los conductores de fases de la estructura de tracción N°7, los que disminuyeron la distancia y capacidad dieléctrica del aire entre ellos y la cantonera que los soporta. Esto produjo el arco eléctrico de elevada temperatura que sólo escindió a uno de los dos puentes involucrados, el conductor de la fase inferior, generándose en consecuencia, el fenómeno eléctrico correspondiente a una sobre corriente bifásica a tierra.

Como medida de recaudo, el mismo día jueves 29 de diciembre del 2022, se instalaron nuevos aisladores poliméricos de pedestal, se reparó el puente del conductor de la fase inferior y se reinstalaron las manguillas y cobertores dieléctricos en la estructura de tracción N° 7, correspondiente a la línea de transmisión 44 kV Las Vegas – FF.CC. Rungue, circuito 2.
