# INFORME DE AUDITORIA

“AUDITORIA TECNICA A SUBESTACION FAENAS PANGUE”

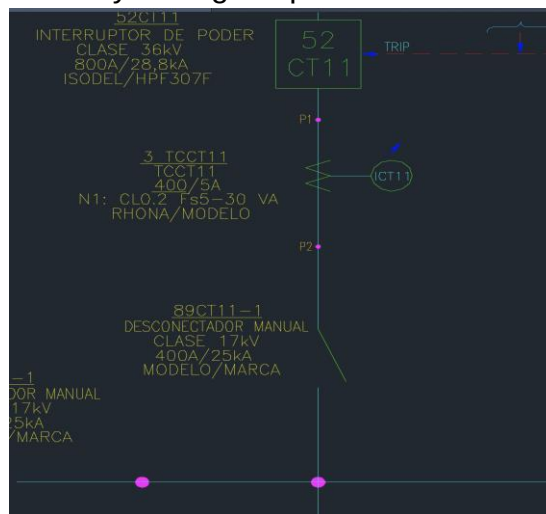
- Este documento muestra que el TC del paño CT11 tiene clase de precisión correspondiente a un núcleo de medida, es decir según el plano, la protección no estaría conectada a un núcleo de protecciones. Se solicita al coordinado aclarar la conexión del TC y corregir el plano de ser necesario.

**Figura 1 - Extracto del DUF, muestra TC de paño CT11.**

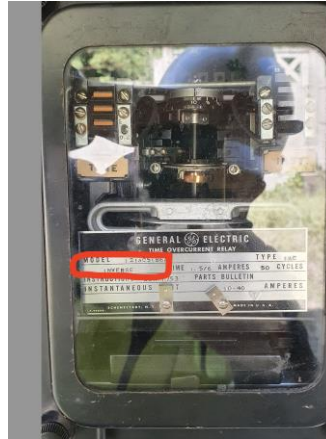
- También indica que las curvas de los relés son Muy inversas, pero una foto enviada por Palmucho S.A. muestra que el rele para fallas residuales tiene una curva característica inversa (IEC).

**Figura 3 – Curva tipo inversa de rele IAC**

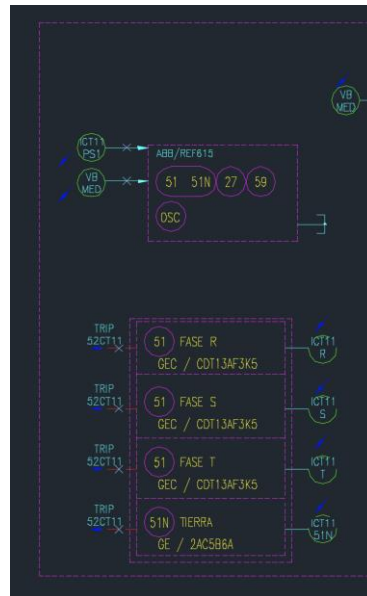
- Otro elemento para destacar del DUF es que se muestra un equipo que no consta el en Estudio de Ajustes del Anexo B (Documento que se ha considerado para esta revisión, que fue desarrollado por Frontel por la

incorporación del alimentador C8, en consideración a que Palmucho S.A. no tiene un estudio de ajustes propio para las protecciones de S/E Faenas Pangué), se trata de una protección ABB REF 615, que según se indica se usa para obtener registros de la operación.

**Figura 4 – DUF Muestra RELE ABB REF615**

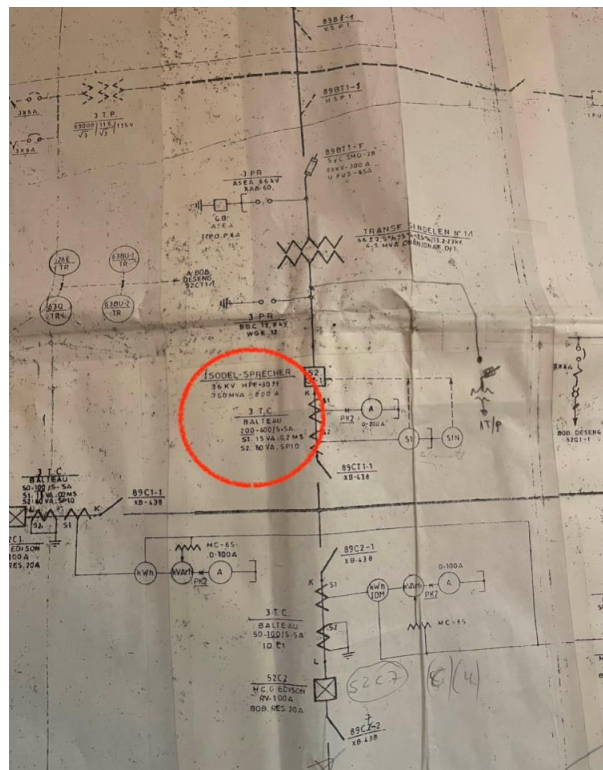
En base a las diferencias encontradas en esta visita, entre los planos unilineales disponibles y el físico, se constata que se han realizado reemplazos de equipos primarios, principalmente TTCC y eventualmente otros.

Esta situación no está reflejada en los planos actuales, lo cual constituye, un hallazgo relevante que debe ser investigado y corregido a la brevedad, en atención a las causas de operaciones indeseadas en esas instalaciones, que son el origen de esta auditoría.

**Figura 6 Muestra estado del DUF de la S/E Faenas Pangue y TC paño CT11**

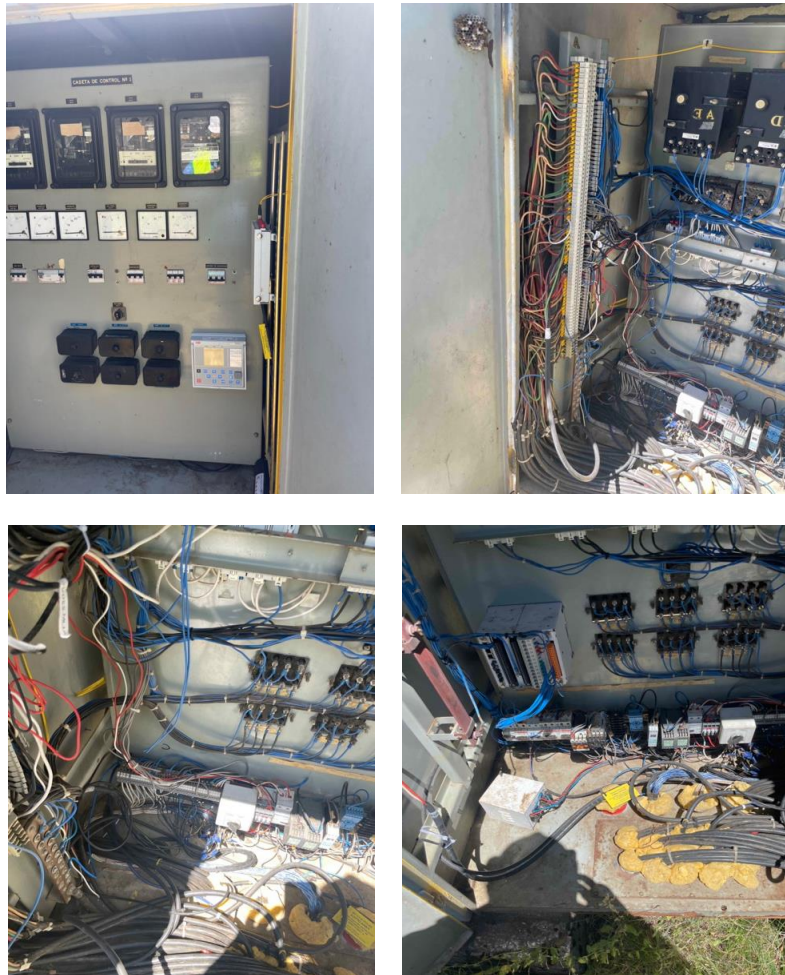
Se observa que el armario de protecciones correspondiente al paño CT11, presenta a la vista una serie de hallazgos calificables de subestándar. Por ejemplo:

conexiones interiores sueltas y desamarradas, conexiones sin marcas, cables remotos sin marcas, algunos cables con daños de su cubierta aislante. No hay información de catálogos de los equipos, no hay planos elementales de circuitos de corriente continua y corriente alterna, ni tampoco planos de conexiones. Se observa, además, suciedad, polvo, e insectos (colmena en el interior). Todo lo anterior, contribuye a una baja confiabilidad operacional, riesgo para los componentes y circuitos y para las personas.

**Figura 7 - Gabinete de control y protecciones de CT11**

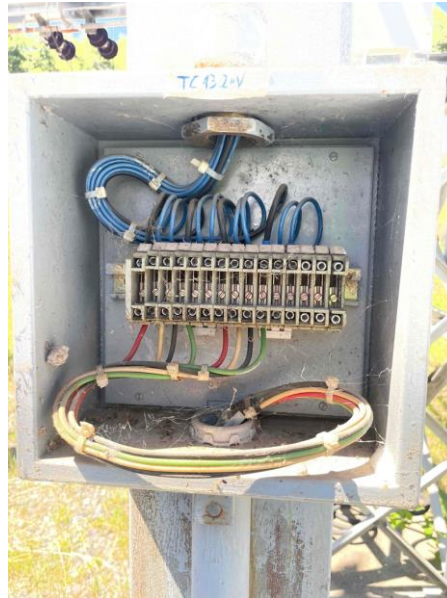
Al revisar la caja de agrupamiento del TC de CT11, se observan alambrados de dos núcleos, pero al observar el DUF este TC debería tener un solo núcleo. Se requieren

medidas con carga para verificar si ambos núcleos están operativos y en que están usados.

**Figura 8 - Caja de agrupamiento TC de paño CT11.**

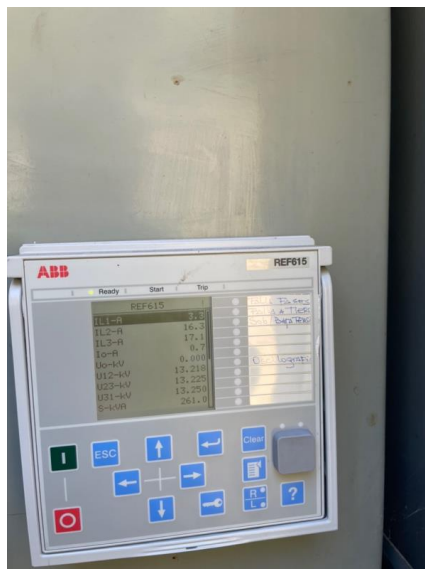
Se observa en gabinete de control que se instaló un equipo con capacidad de registro oscilográfico y eventos haciendo llegar las tensiones y corrientes, además de la posición del interruptor del paño. Se observa en las medidas on-line del equipo que existe un desbalance entre las corrientes, la fase A presenta un valor muy diferente a las fases B y C. En un chequeo visual del alambrado del equipo, al parecer estaría mal conectado, pero requiere una revisión con más detalle y seguimiento de los cables.

**Figura 9 Equipo registrador oscilográfico, mostrando desbalance de corrientes.**

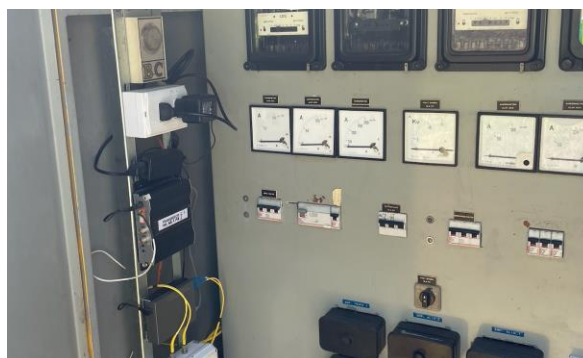
Al observar el gabinete del paño CT11, se observa que posee amperímetros para cada alimentador de la subestación y un voltímetro para la tensión de barra, sin embargo, estos elementos no muestran ningún valor de medida, sin embargo, al momento de la visita si existían consumos tanto por el transformador como por los alimentadores de la subestación. El mal funcionamiento de estos instrumentos es probablemente debido a problemas de alambrado.

**Figura 10 Instrumentos de medida de corriente miden valor 0.**

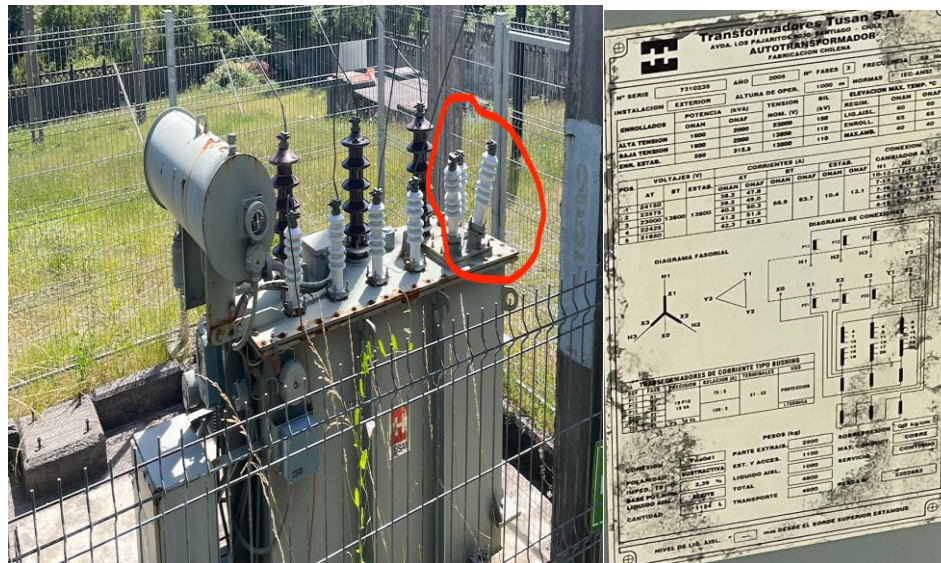
Según la placa del autotransformador posee un enrollado de compensación en delta, que actualmente no se estaría utilizando, se requiere del coordinado alguna justificación técnica, recomendación del fabricante u otro documento, que aclare el no uso de este enrollado, ya que se entiende que estabiliza las componentes de secuencia “0” del autotransformador, que pudiese mejorar los problemas de desbalance presentes en este alimentador.

Figura 11 Placa de autotransformador línea Coelche.

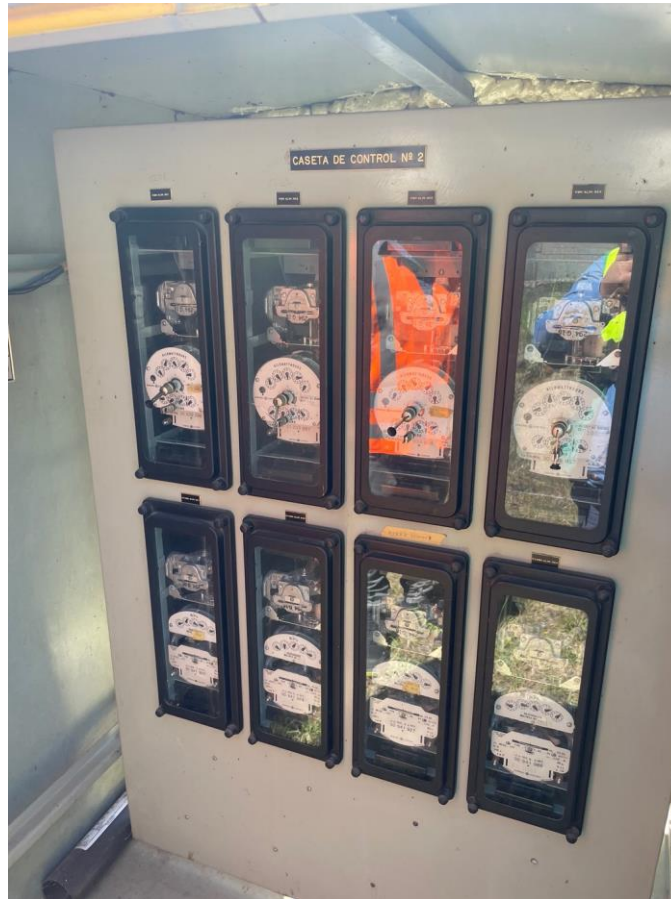
Se observa que los equipos de medición no son digitales. Entre los aspectos más relevantes: equipos obsoletos tecnológicamente, baja capacidad de almacenamiento, sin comunicaciones para acceso remoto, sin sincronización horaria. Además, se señala que, en esta visita, estos equipos de medida no tenían sello de acreditación y calibración. Equipos de marca General Electric, no se observa el modelo. Los aspectos indicados son encontrados en la referencia siguiente: “NTC&S TÍTULO 4-5: SISTEMA DE MEDIDAS DETRANSFERENCIAS ECONÓMICAS, artículo 4-29 al artículo 4-34”

**Figura 12 Equipos de medida y facturación de la S/E Faenas Pangué.**

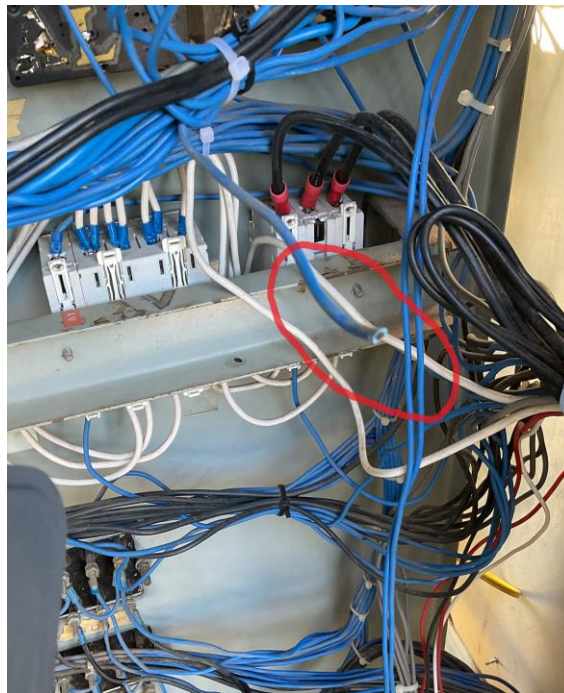
| Ítem | Conclusión | Relevancia Hallazgo | Conclusión/ Recomendación |
|---|---|---|---|
| Estado General Relé/Unidad de Control | <ul style="list-style-type: none"> <li>Con polvo y una notoria falta de mantenimiento.</li> <li>Rele Sobrec. IAC electromagnético fallado (resorte de disco cortado)</li> <li>Reles de fase opera de acuerdo con sus ajustes. Pero contactos de disparos estan desconectados.</li> <li>Paño se encuentra con sistema de protecciones inoperativo.</li> </ul> | <b>CRITICO</b> | Normalizar protecciones. |

| Verificación de vías de disparo | <ul style="list-style-type: none"> <li>No hay protecciones operativas que den orden de apertura al interruptor en caso de fallas. Se encontró que los cables de los circuitos de apertura estaban desconectados (Ver foto de la figura 14).</li> </ul> | <b>CRITICO</b> | Reemplazar reles de Fase CDG (los tres) y residual IAC |

**Figura 14 Vista Armario CyP paño CT11. Cable de vía de disparo cortado**

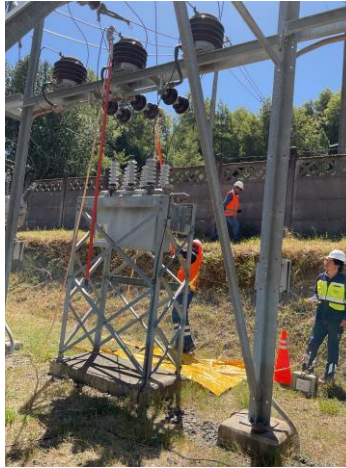
**Figura 15 Vista de Reconectador Paño C6**

| Verificación de vías de disparo | <ul style="list-style-type: none"> <li>• Las pruebas de auditoría permitieron detectar que las protecciones internas incorporadas a este reconectador no funcionan. Este equipo no está operativo para detectar y despejar fallas.</li> </ul> | <b>CRITICO</b> | Reemplazar Reconectador electromecánico McGraw Edison tipo RV.<br>Su reparación no es aplicable dado que por su tecnología electromecánica presenta otros incumplimientos normativos como los indicados en la fila anterior de esta tabla. |

-Inyecciones primarias de corriente y disparo efectivo. Se efectua prueba de disparo efectivo (alimentador se encontraba fuera de servicio), pero, con resultados incorrectos (Equipo no abre ante fallas).

Finalmente, recomendamos con urgencia reemplazar los equipos reconectores detectados fallados en esta auditoría en los alimentadores C6 y C7, por equipos que aparte de reemplazar la función principal, tenga las características técnicas para el cumplimiento normativo, además se debe corregir con mayor urgencia los problemas de protecciones y de alambrado del CT11, realizando un levantamiento y mejoras o implementando una solución completamente nueva de control y protecciones para este paño.

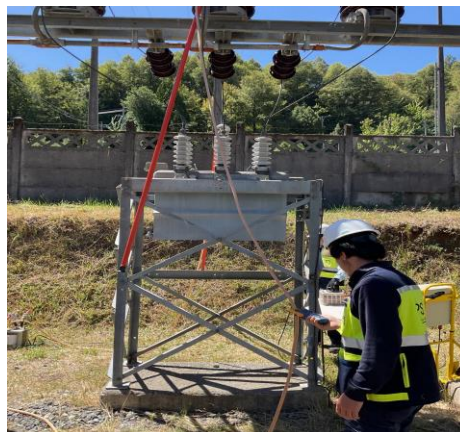
### Figura 16 Vista de Reconectador Paño C7

| Verificación de vías de disparo | <ul style="list-style-type: none"> <li>• Las pruebas de auditoría permitieron detectar que las protecciones internas incorporadas a este reconector no funcionan. Este equipo no está operativo para detectar y despejar fallas.</li> </ul> | <b>CRITICO</b> | Reemplazar Reconector electromecánico McGraw Edison tipo RV.<br>Su reparación no es aplicable dado que por su tecnología electromecánica presenta otros incumplimientos normativos como los indicados en la fila anterior de esta tabla. |
