## Estudio para análisis de falla EAF 206/2023

### “Desconexión forzada de la línea 110 kV Diego de Almagro - Potrerillos N°2”

Fecha de Emisión: 30-05-2023

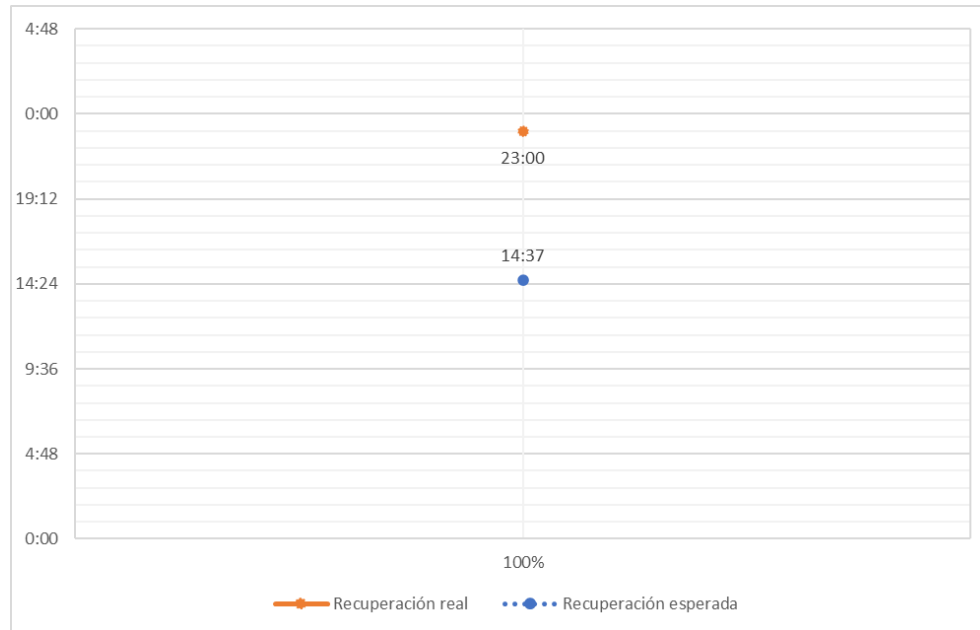
- Curva de recuperación esperada v/s recuperación real.

Se observa una diferencia superior a 9 horas entre el horario de recuperación real respecto del horario de disponibilidad de la barra primaria respectiva para recuperar consumos.

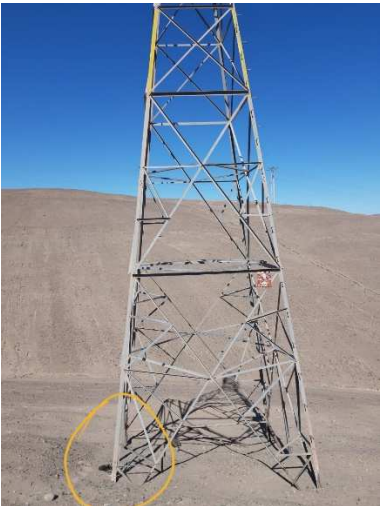
Se produjo la desconexión forzada de la línea 110 kV Diego de Almagro - Llanta - Potrerillos N°2, por operación de sus protecciones ante cortocircuito monofásico en la fase C, ocasionado por contacto de ave con conductores.

| Código de falla: | Descripción: |
|---|---|
| | <p>Ave electrocutada en estructura N° 18 de la línea Llanta 2 a 3,8 km desde S/E Diego de Almagro.</p> |

Se realizó recorrido pedestre del sector encontrándose ave electrocutada en estructura N° 18
