Estudio para análisis de falla EAF 209/2023

“Falla en la línea 110 kV Cardones - Refugio”

Fecha de Emisión: 02-06-2023

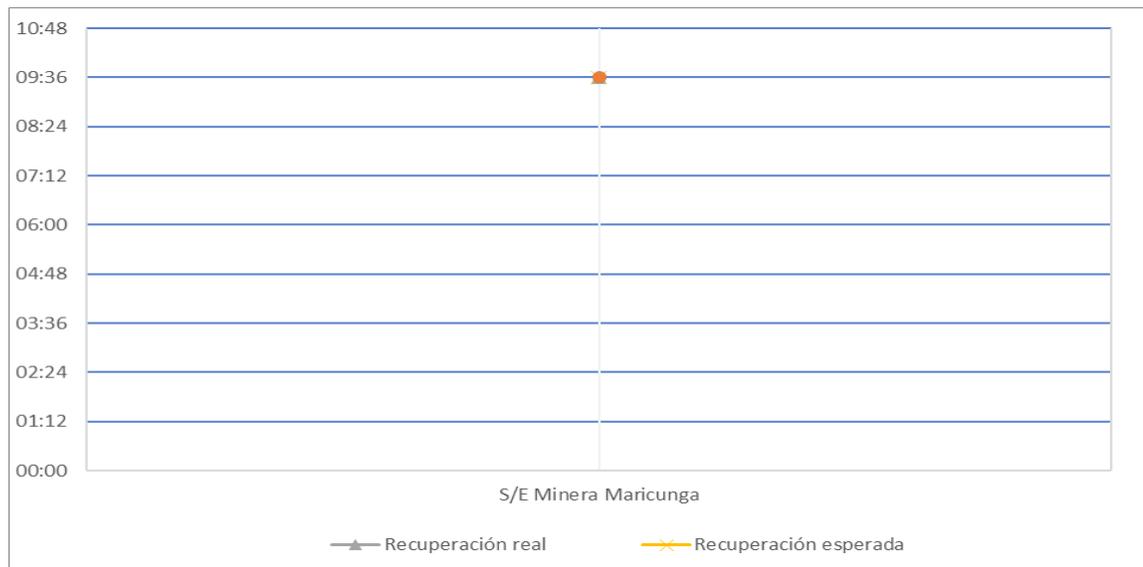
No se aprecian diferencias entre los horarios de recuperación real respecto de los horarios de disponibilidad de la barra primaria para recuperar los consumos afectados.
