Estudio para análisis de falla EAF 210/2023

“Desconexión forzada de la barra N°2 23 kV de S/E Angol”

Fecha de Emisión: 02-06-2023

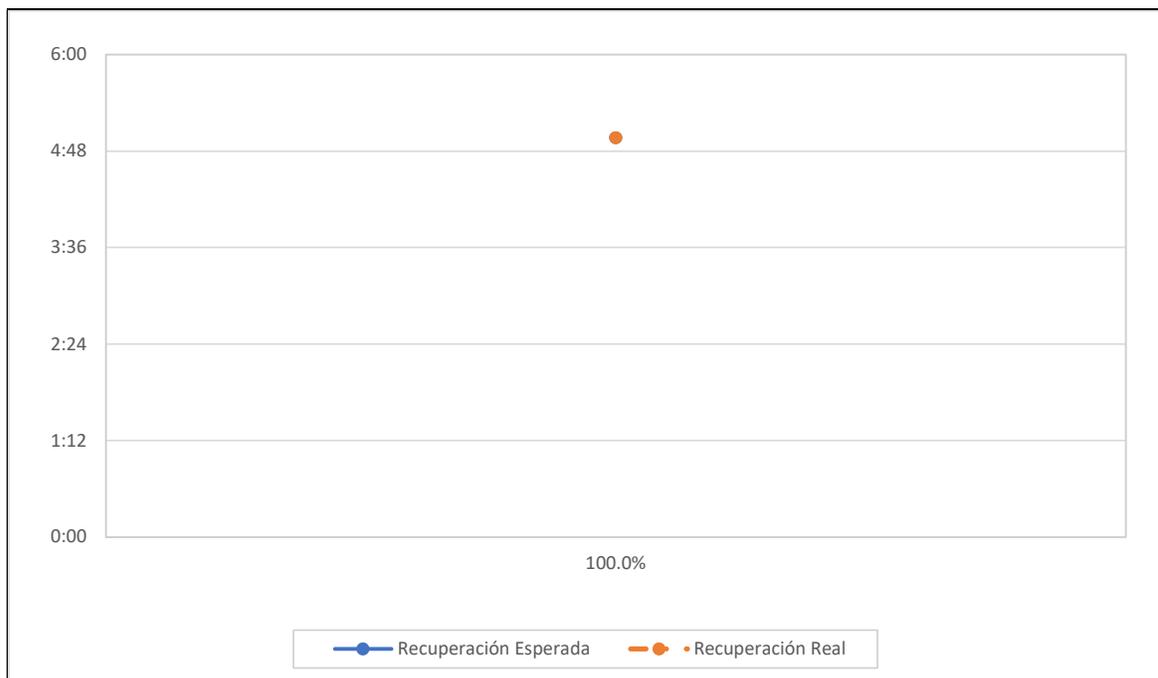
No se aprecian diferencias entre los horarios de recuperación esperada y recuperación real para los consumos afectados.

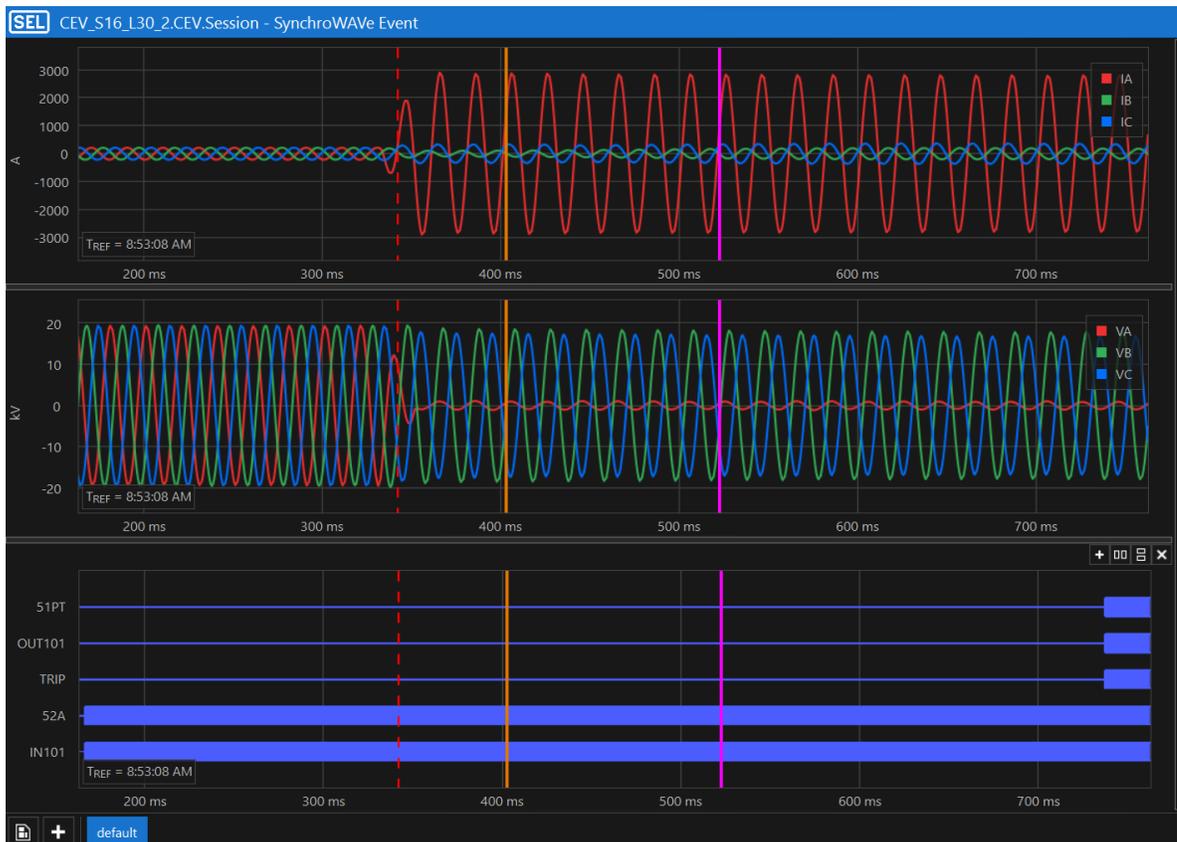
Evento N.º 1.- Oscilografía variables analógicas y digitales, 52ET2 S/E Angol.

Del registro oscilográfico se aprecia la operación de la protección SEL-351A, por medio de su función de protección de sobrecorriente 51PT , producto de falla monofasica del tipo (AG_T), dando orden de trip de forma instantánea al interruptor 52ET2 de S/E Angol, el cual confirma su apertura a través de las variables IN101=0, 52A=0

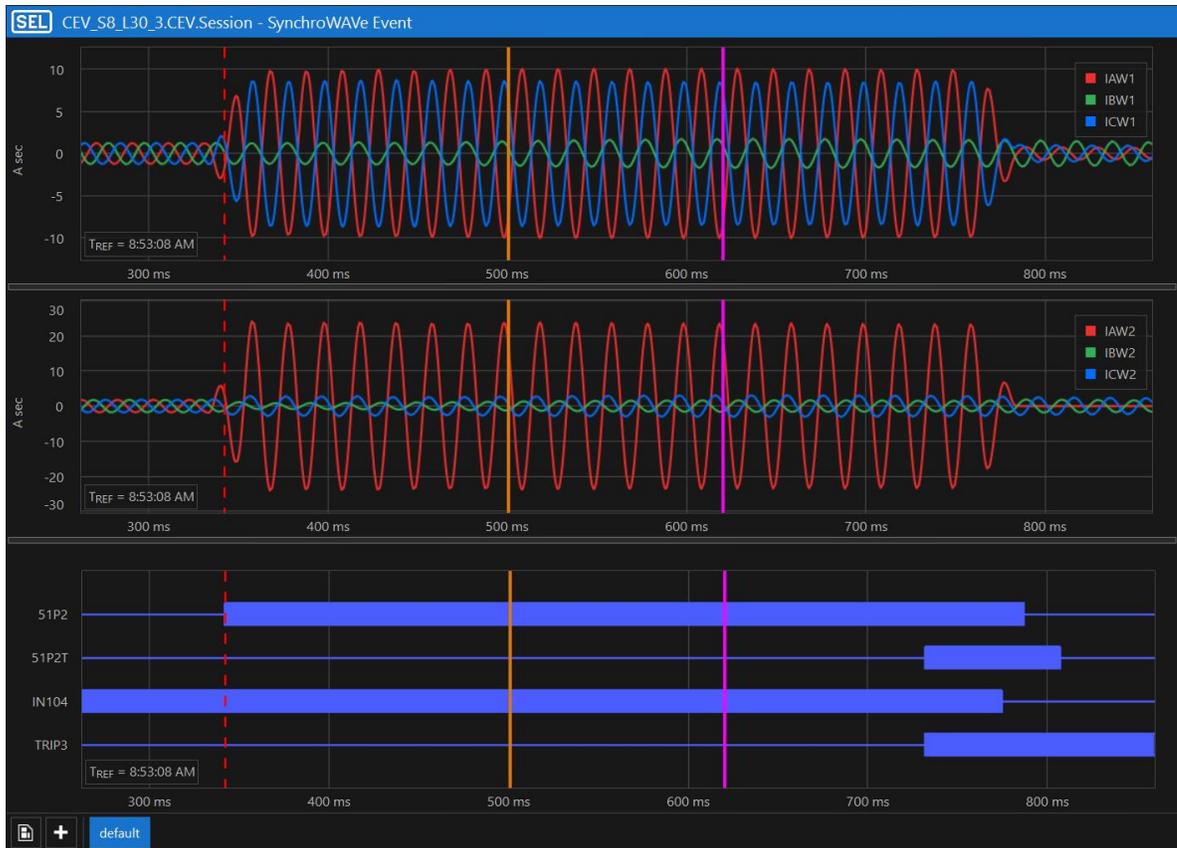
Evento N.º 1.- Oscilografía variables analógicas y digitales, 52ET2 S/E Angol.

Del registro oscilográfico se aprecia la operación de la protección SEL-387 (T2 S/E Angol) , por medio de su función de sobrecorriente temporizada asociada a windig 2 (W2) 51P2T producto de falla monofasica del tipo (AG_T) dando orden de trip de forma instantánea al interruptor 52ET2 de S/E Angol , el cual confirma su apertura a través de las variables IN104=0.

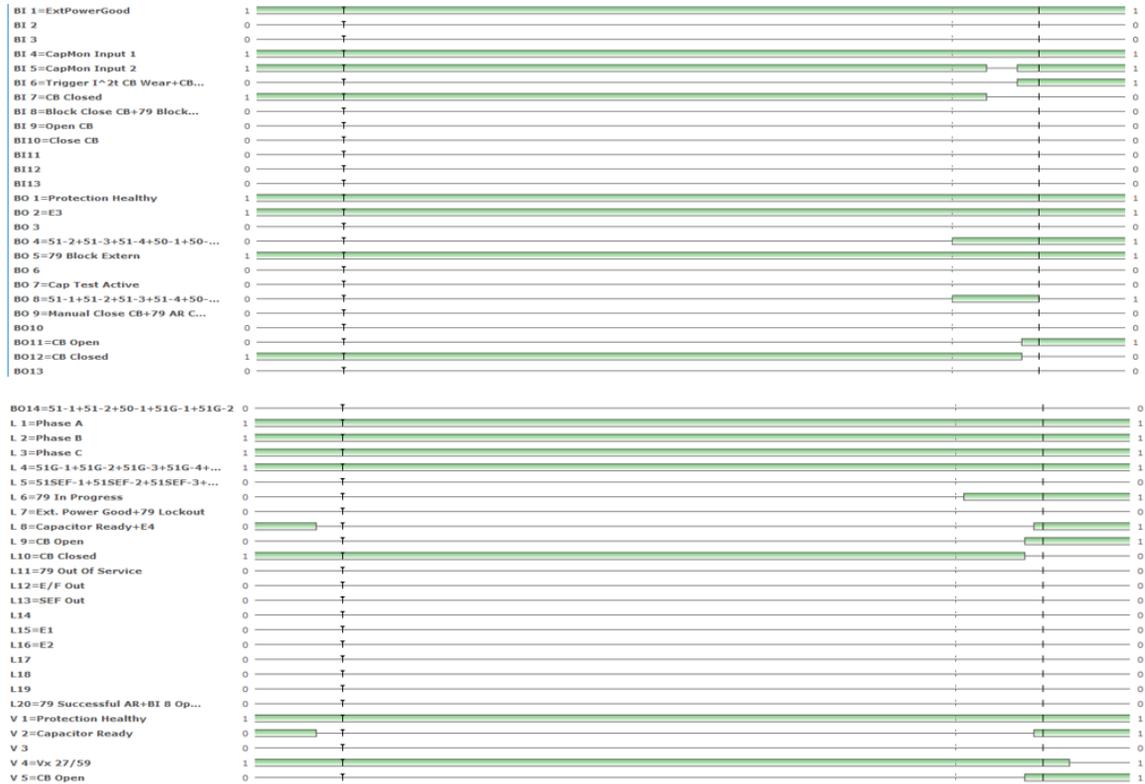
Evento N.º 1.- Oscilografía variables analógicas y digitales, 52E2 S/E Angol.

En el registro oscilografico de la figura anterior se aprecia la operación de la unidad de control reyroller 7SR224 por medio de la activación de la protección de sobrecorriente de fase “51G-3” variable B0 8 la cual da orden de trip sobre el interruptor 52E2 S/E Angol, el cual confirma su apertura a través de la variable L9=1 ó BI-7 (como negado de CB Closed). En el mismo tenor mencionamos que la unidad de control Ray Roller tiene un desfase de aproximadamente de ½ hora , a pesar de que esta protección se encuentra conectada a bus IRG B y consecuentemente a un reloj satelital SEL 2407

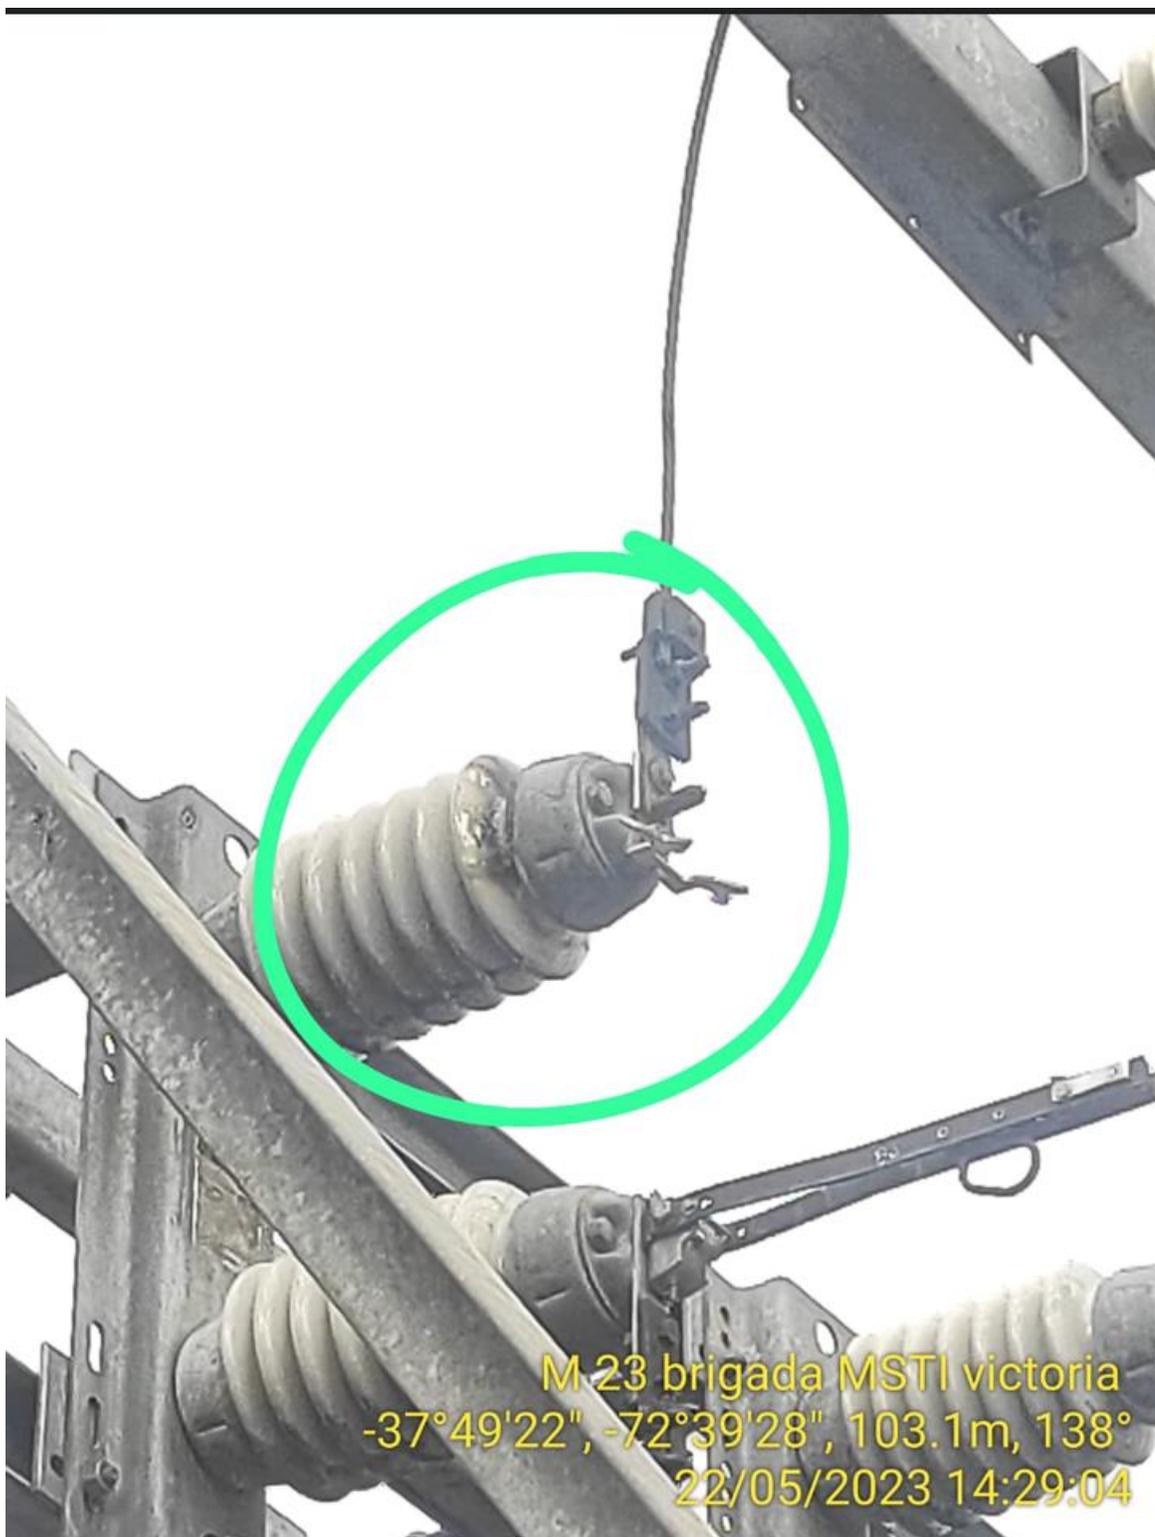
Se produjo la apertura intempestiva del reconectador 52ET2 de S/E Angol, asociado a la barra 23 kV, por operación de su protección de sobrecorriente de fase, ante una falla atribuida a un objeto arrastrado por el viento que, por contacto directo, provoca una descarga en un aislador de la mencionada barra.

Figura N°2. Imagen de aislador barra 23KV de S/E Angol, muestras de descargas, este aislador se encuentra sólidamente conectado a barra 23kV en fase 1 ó A, Foto tomada por Brigada M23 Empresa MSTI con asiento en Victoria, georreferenciación corresponde a SE Angol.

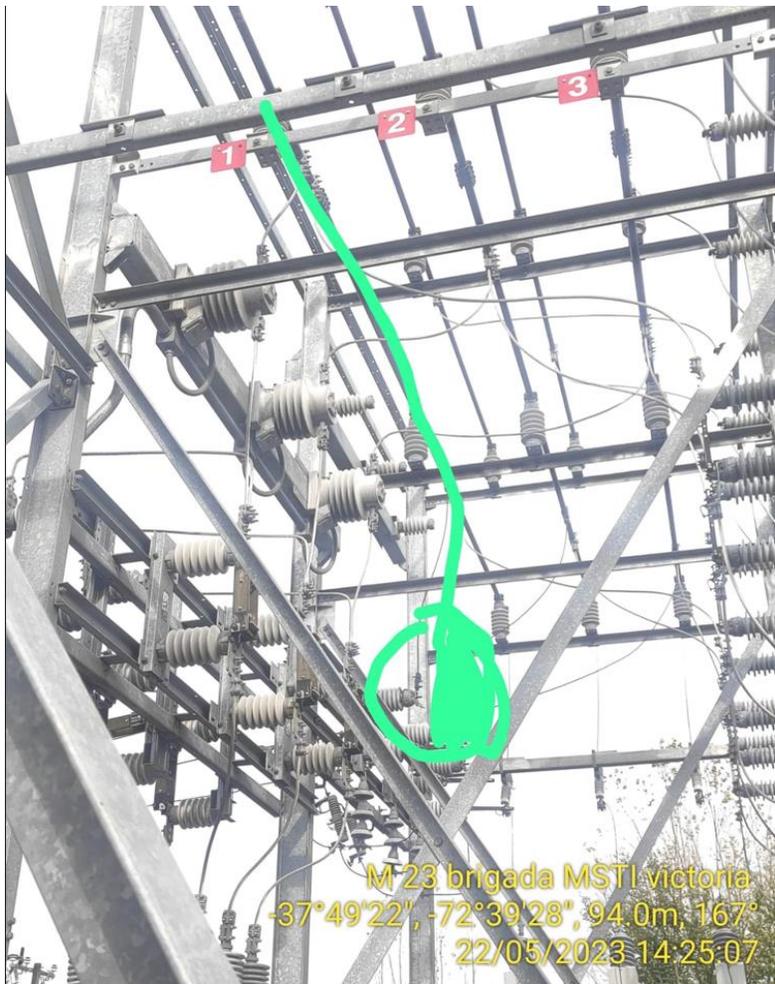
Figura N°3. Seguimiento de conexionado para indicar que aislador con muestras de descargas corresponde a fase 1 o A de barra MT 23kV de S/E Angol. Imagen tomada por Brigada M23 Empresa MSTI con asiento en Victoria, georreferenciación corresponde a SE Angol

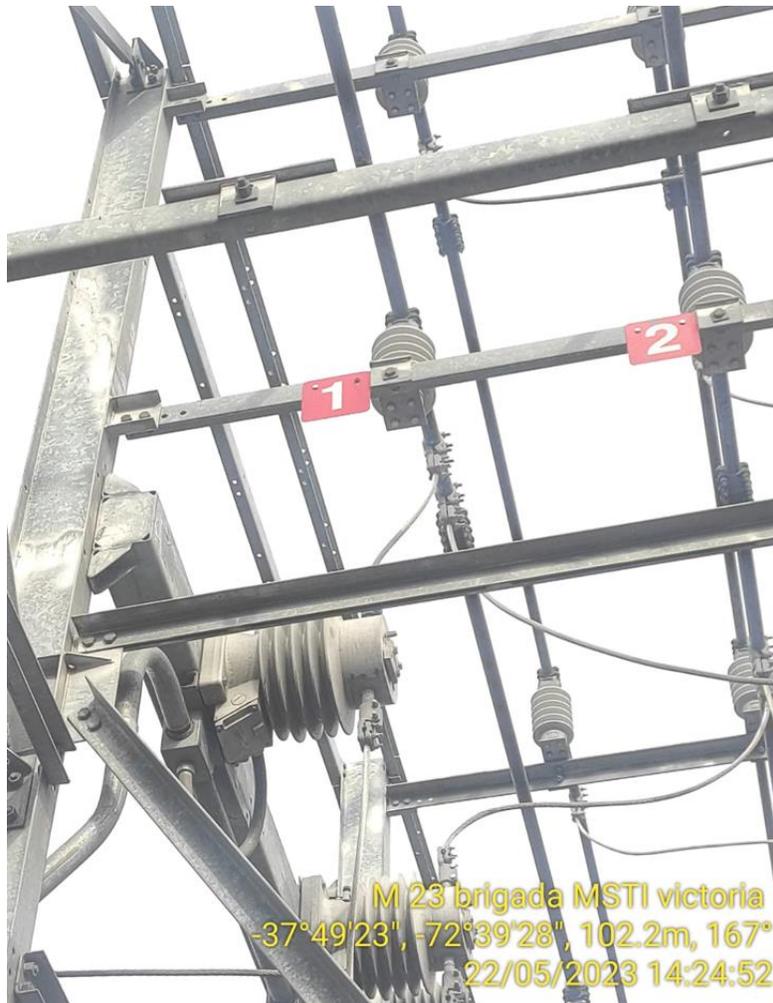
Figura N°4 . Demarcación de fase en barra 23kV de S/E Angol. Imagen tomada por Brigada M23 Empresa MSTI con asiento en Victoria, georreferenciación corresponde a SE Angol

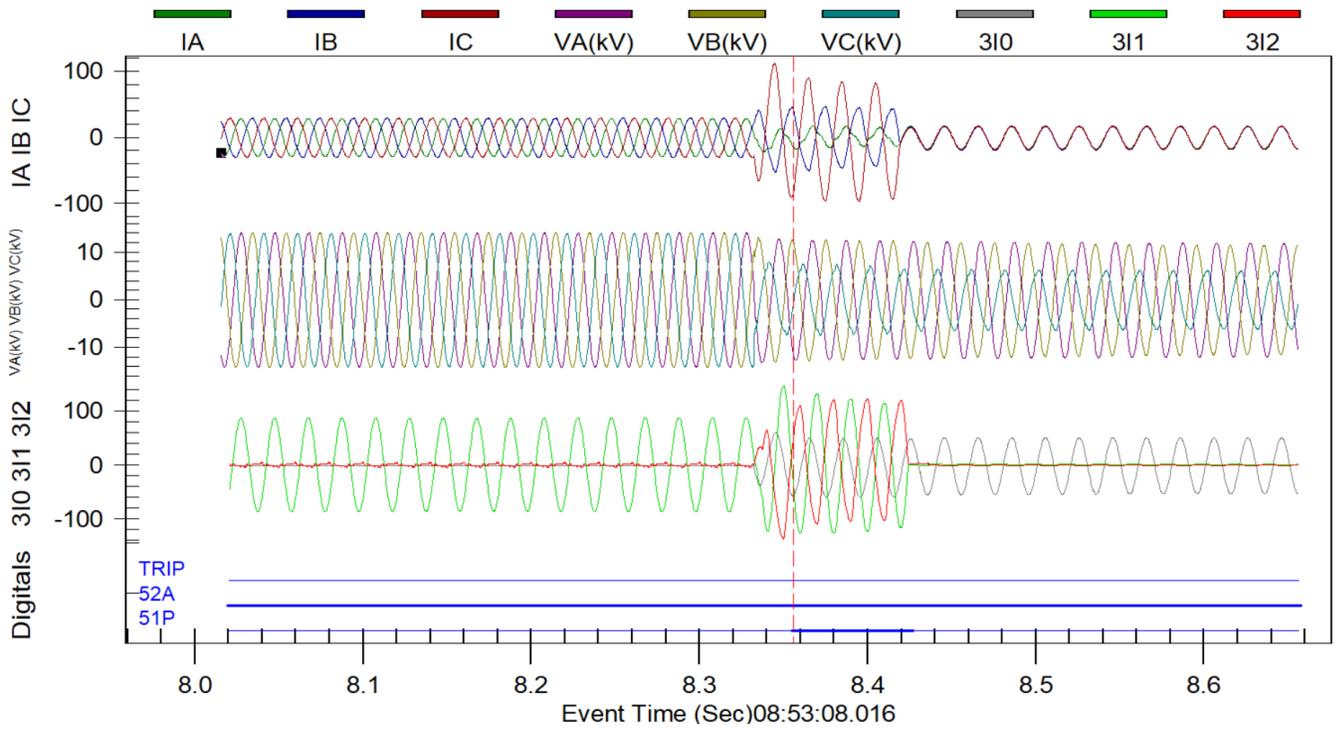
Figura 1: Registro de relé SEL-351 que evidencia la ocurrencia de la falla monofásica a tierra en la fase C.

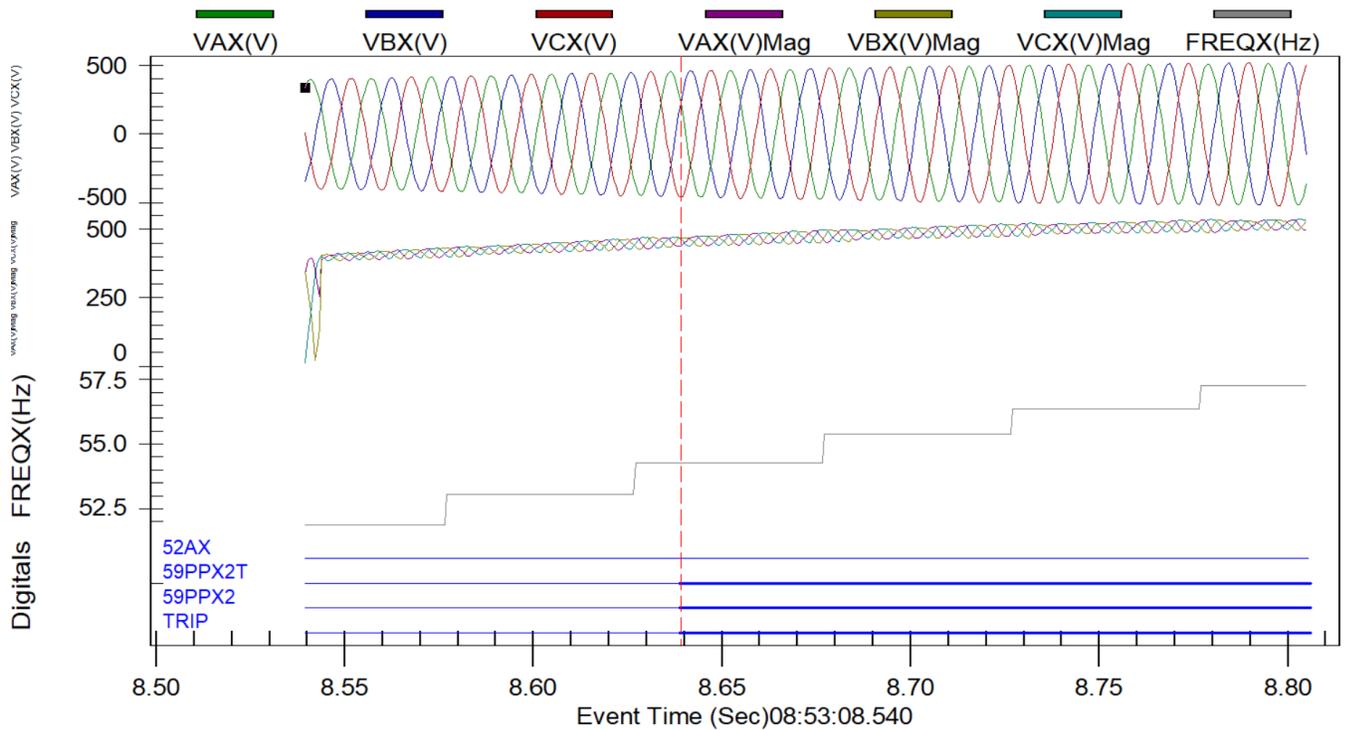
Figura 2: Registro de relé SEL-700G que evidencia el colapso de tensión y frecuencia.

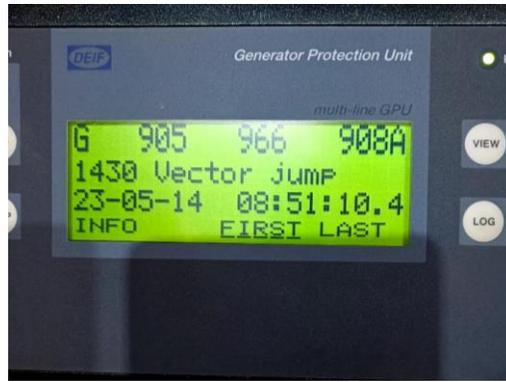
Figura 3: Registro operación controlador DEIF, protección "Vector Jump".

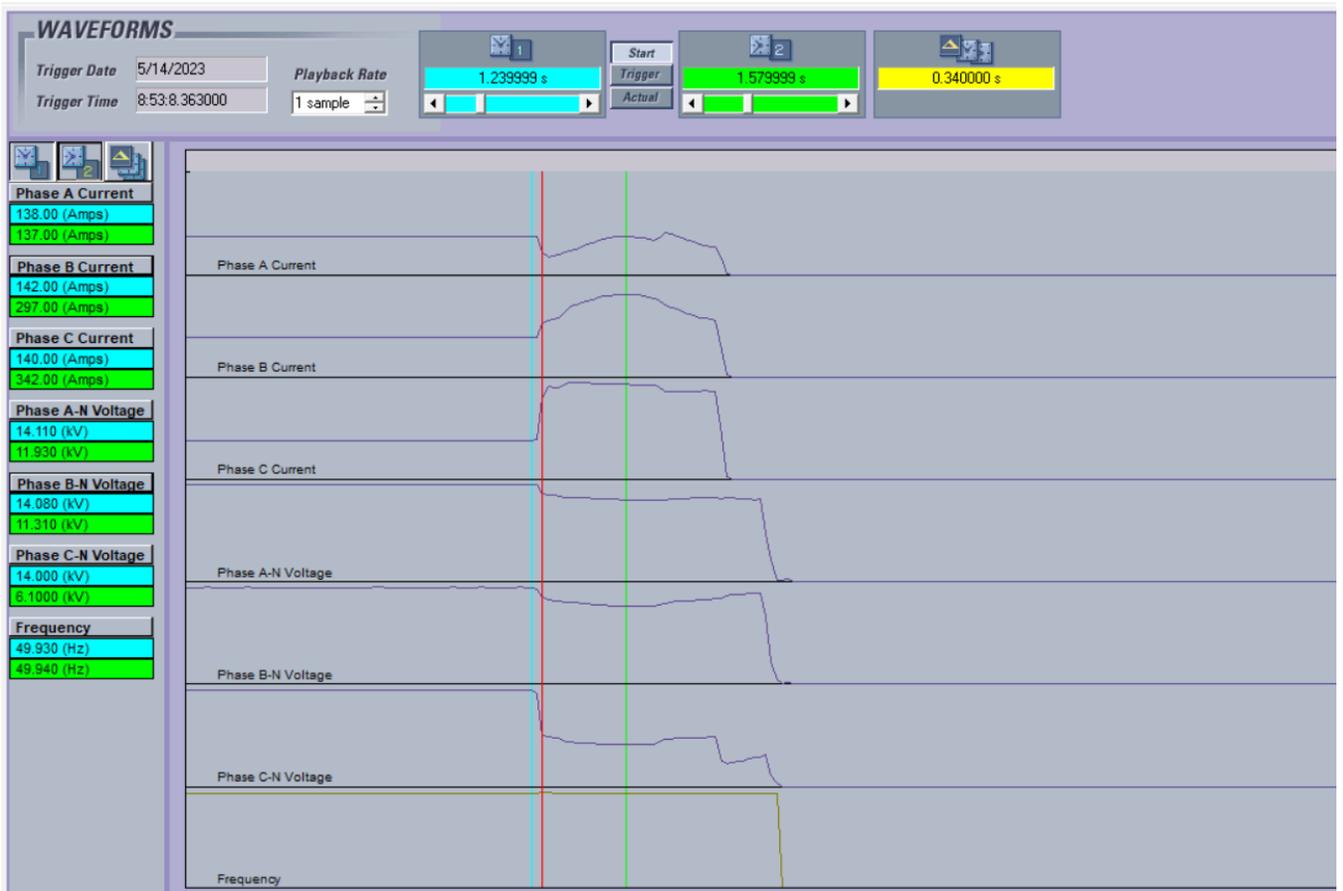
Figura 1: Registro de relé GE-750 que evidencia la ocurrencia de la falla monofásica a tierra en la fase C.

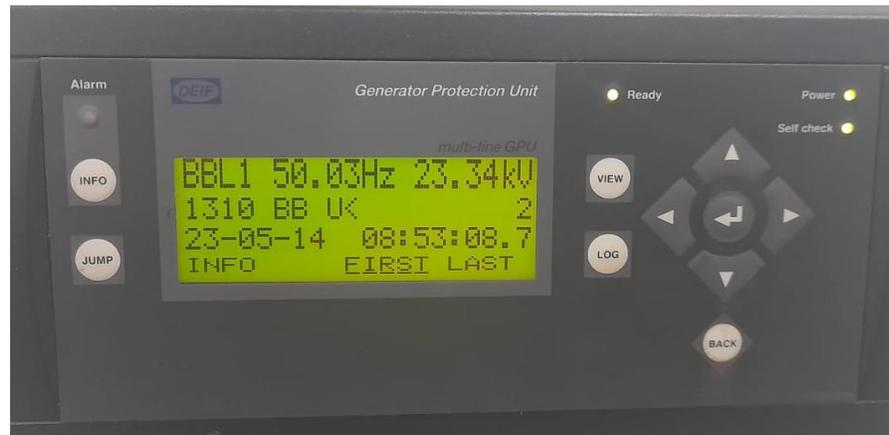
Figura 2: Registro operación controlador DEIF, protección "Baja Tensión".
