Estudio para análisis de falla EAF 253/2023

“Desconexión forzada del transformador N°1 69/4.16 kV de S/E Tap Off 534”

Fecha de Emisión: 04-07-2023

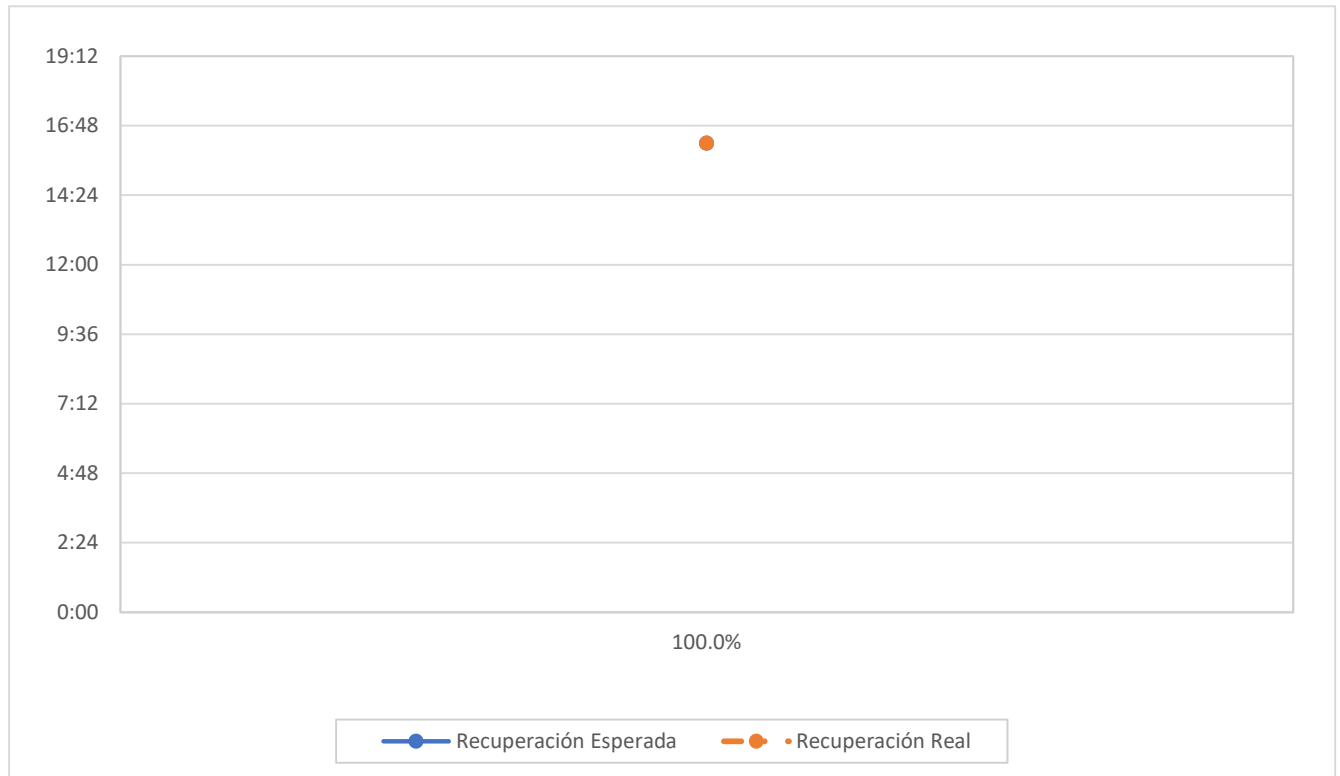
- Curva de recuperación esperada v/s recuperación real.

No se aprecian diferencias entre los horarios de recuperación esperada y recuperación real de los consumos afectados.
