## Estudio para análisis de falla EAF 254/2023

### “Falla en la línea 110 kV Cardones - Refugio”

Fecha de Emisión: 05-07-2023

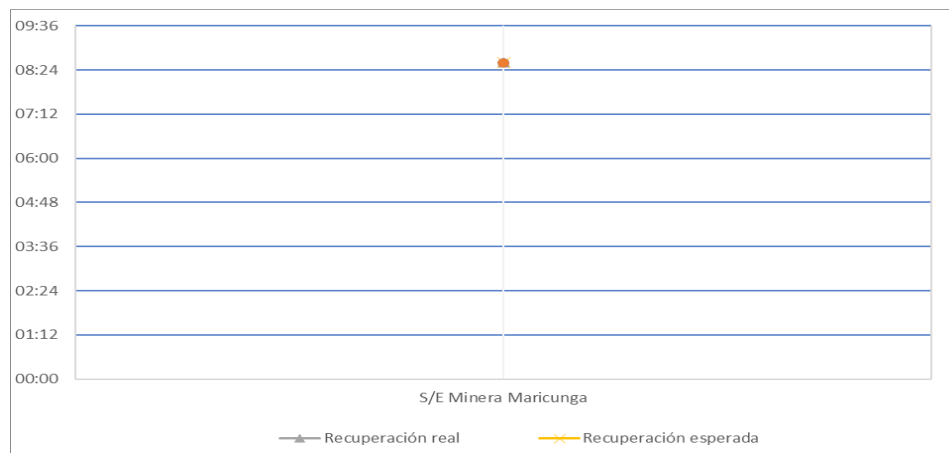
- Curva de recuperación esperada v/s recuperación real.

No se aprecian diferencias entre los horarios de recuperación real respecto de los horarios de disponibilidad de la barra primaria para recuperar los consumos afectados.
