Estudio para análisis de falla EAF 258/2023

“Falla en línea 66 kV Negrete - Nahuelbuta”

Fecha de Emisión: 06-07-2023

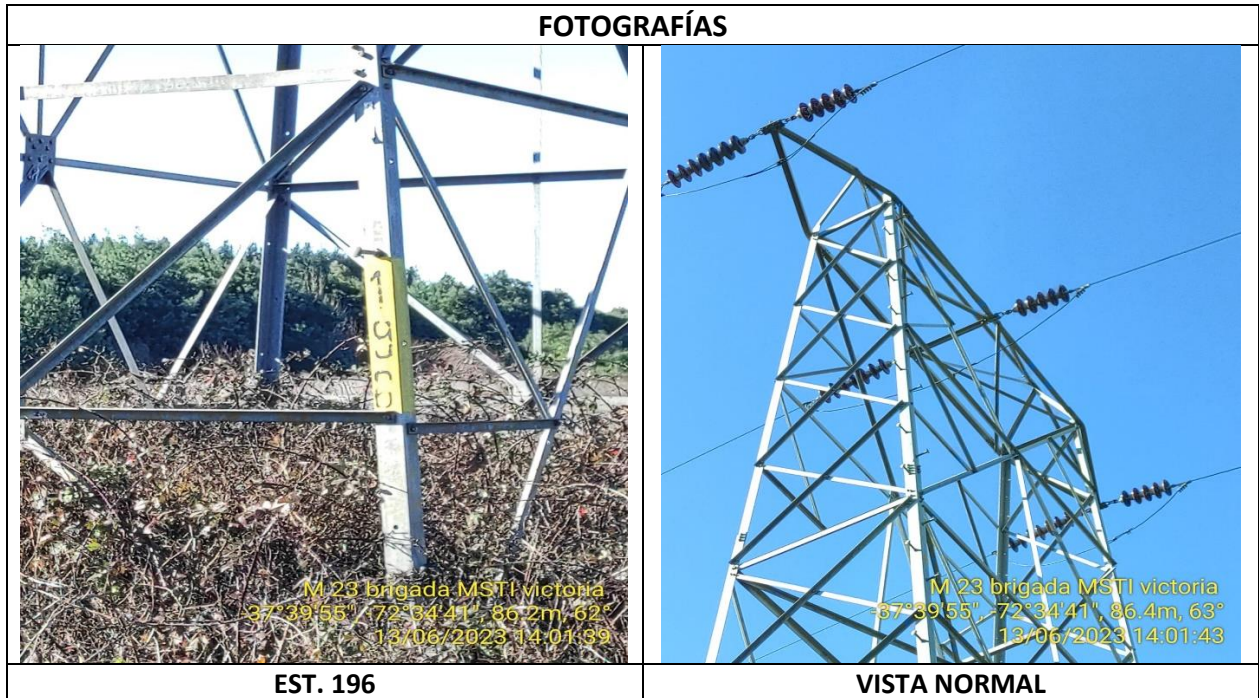
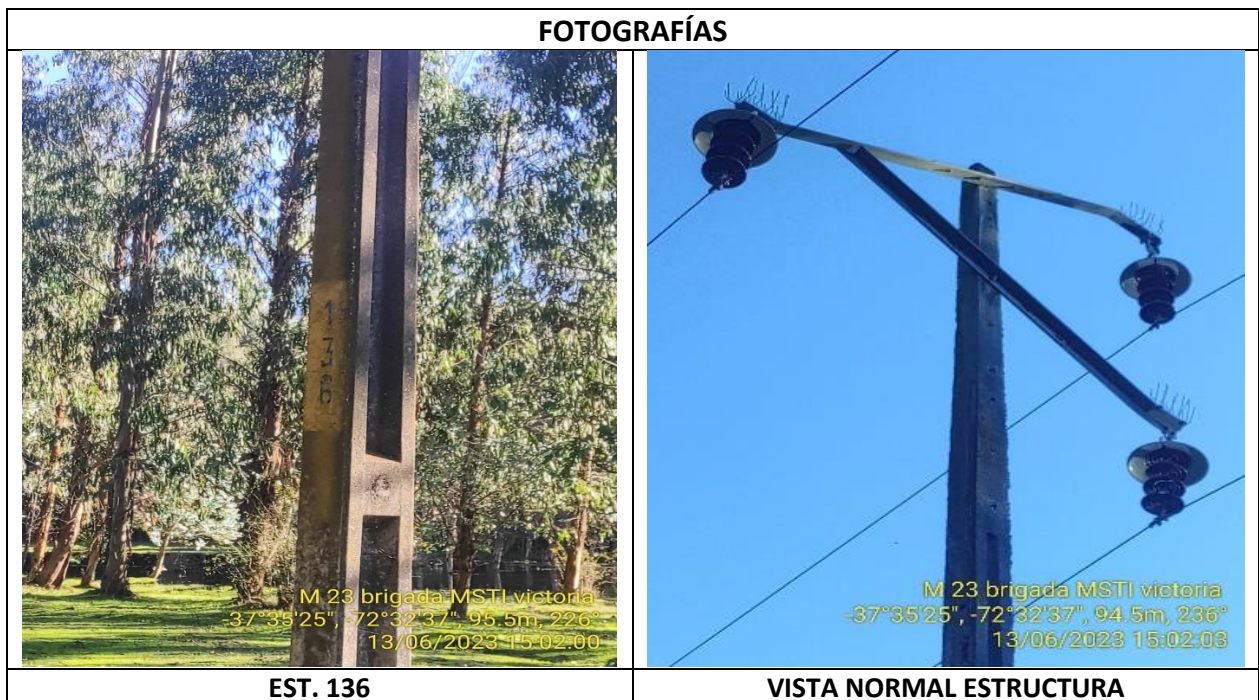
REGISTRO FOTOGRÁFICO.

No se registran hallazgos atribuibles al origen de la falla.

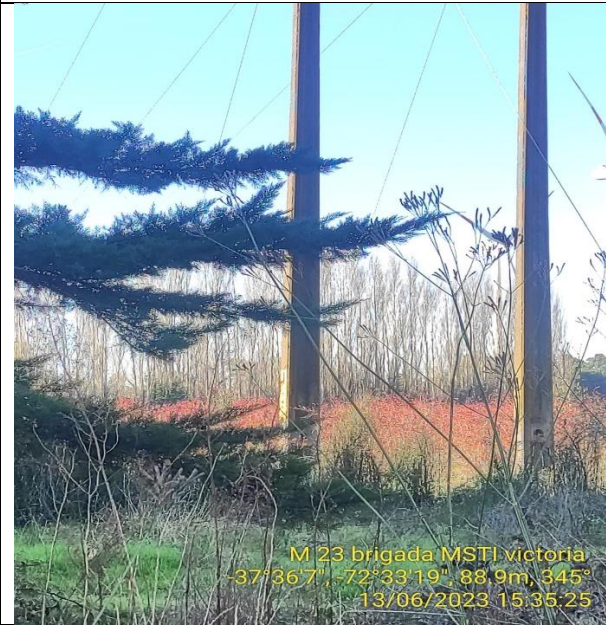
LT NORMAL

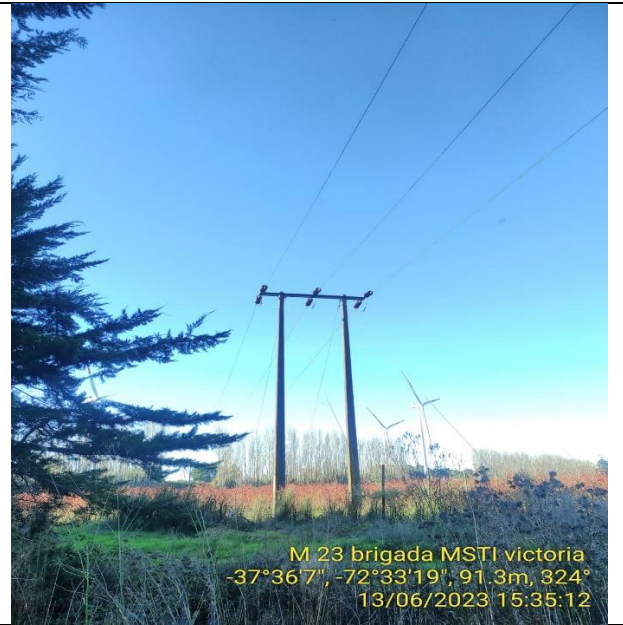
LT NORMAL

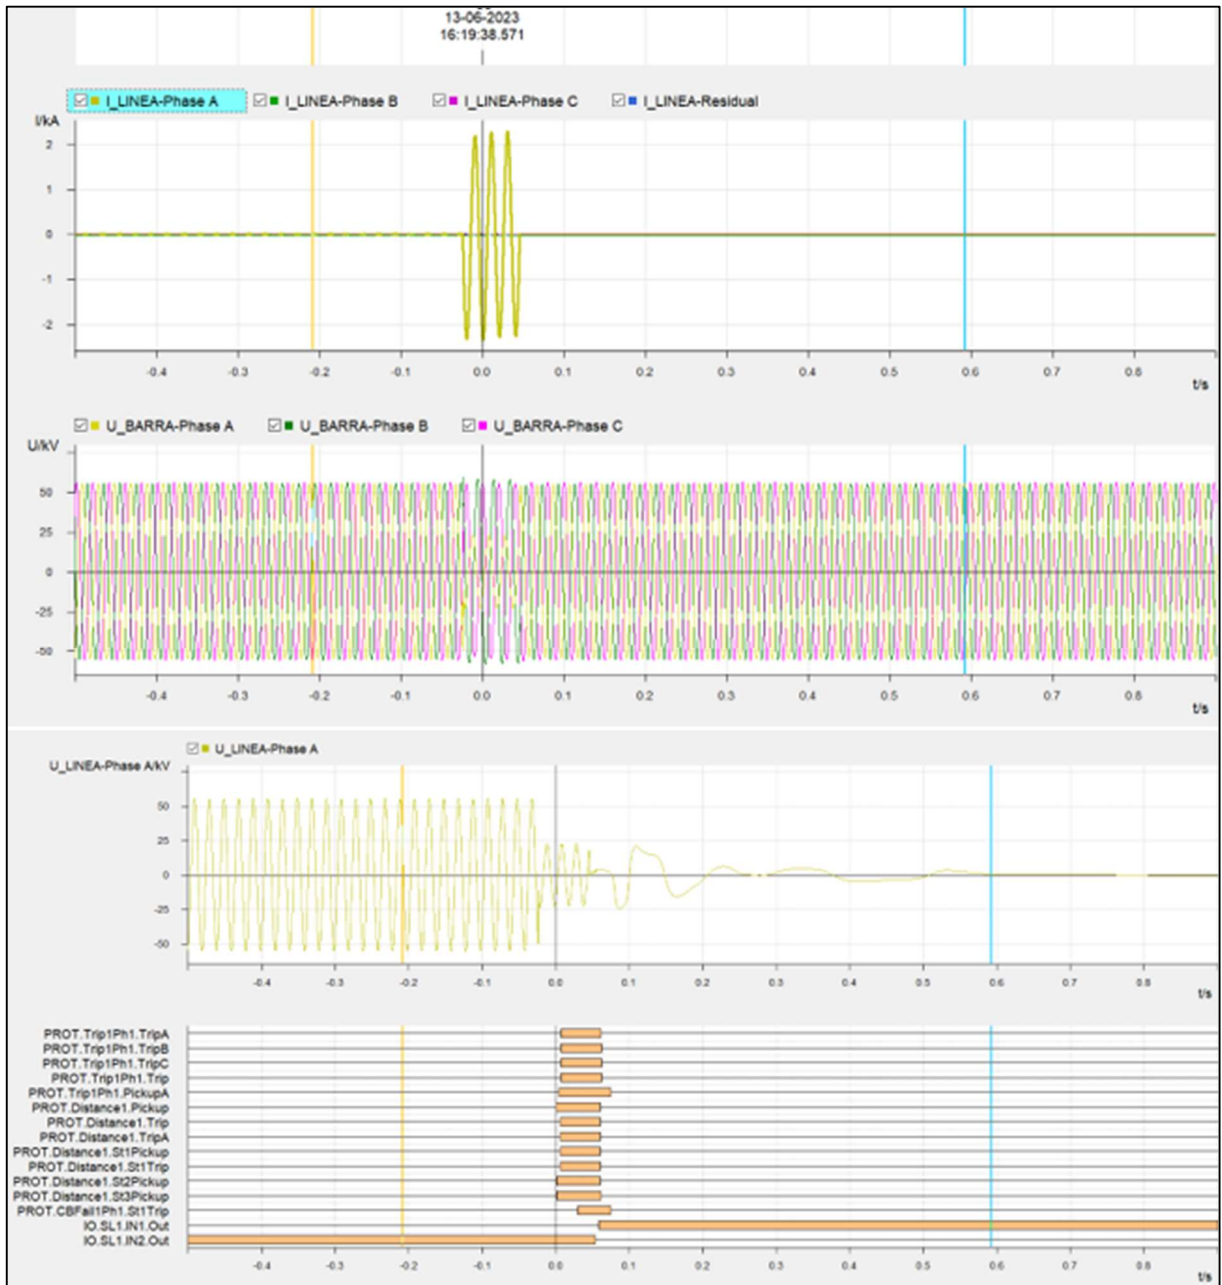
Registro de oscilografías N°1: Paño B2 – Sistema 1

De acuerdo con resumen TRIP, registro eventos y oscilografía, en relé de distancia sistema 1, paño B2 de S/E Negrete, EFACEC TPUD500 protección de línea AT 66 kV Negrete – Nahuelbuta, a partir de las 16:19:38.571 (UTC-0) de fecha 13-06-2023, relé detecta un cortocircuito monofásico fase A, de magnitud 1,5 [kA] con dirección hacia la línea, incursionando y disparando en su elemento de distancia primera zona, enviando orden de desenganche sobre interruptor 52B2, el que abre de forma efectiva en 52 milisegundos. Durante el evento no hubo intento de reconexión, ya que esta se encontraba inhabilitada desde el 08-06-2023.
