Estudio para análisis de falla EAF 266/2023

“Falla en la línea 66 kV Duqueco - Faenas Pangué”

Fecha de Emisión: 11-07-2023

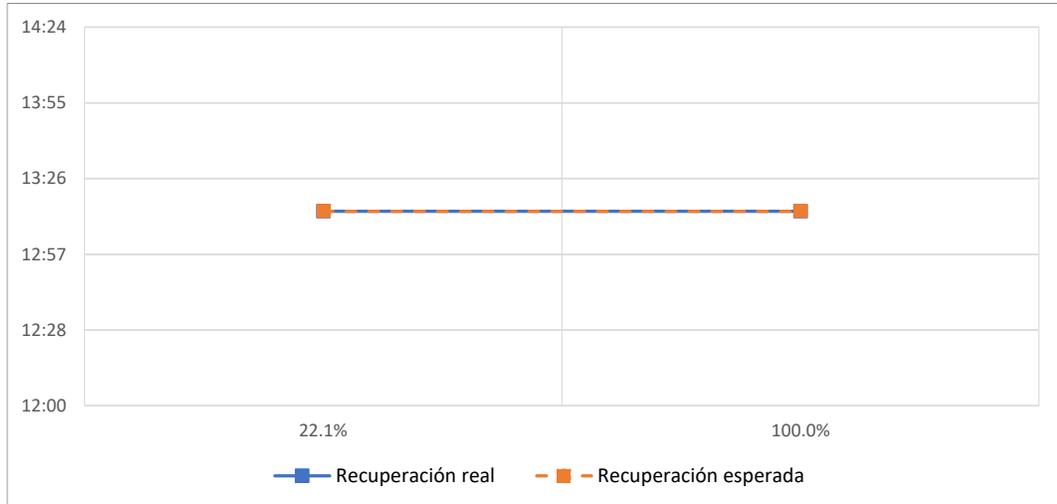
- Curva de recuperación esperada v/s recuperación real.

No se observan diferencias entre el horario de recuperación real y el horario de disponibilidad de las barras primarias respectivas para recuperar los consumos afectados.

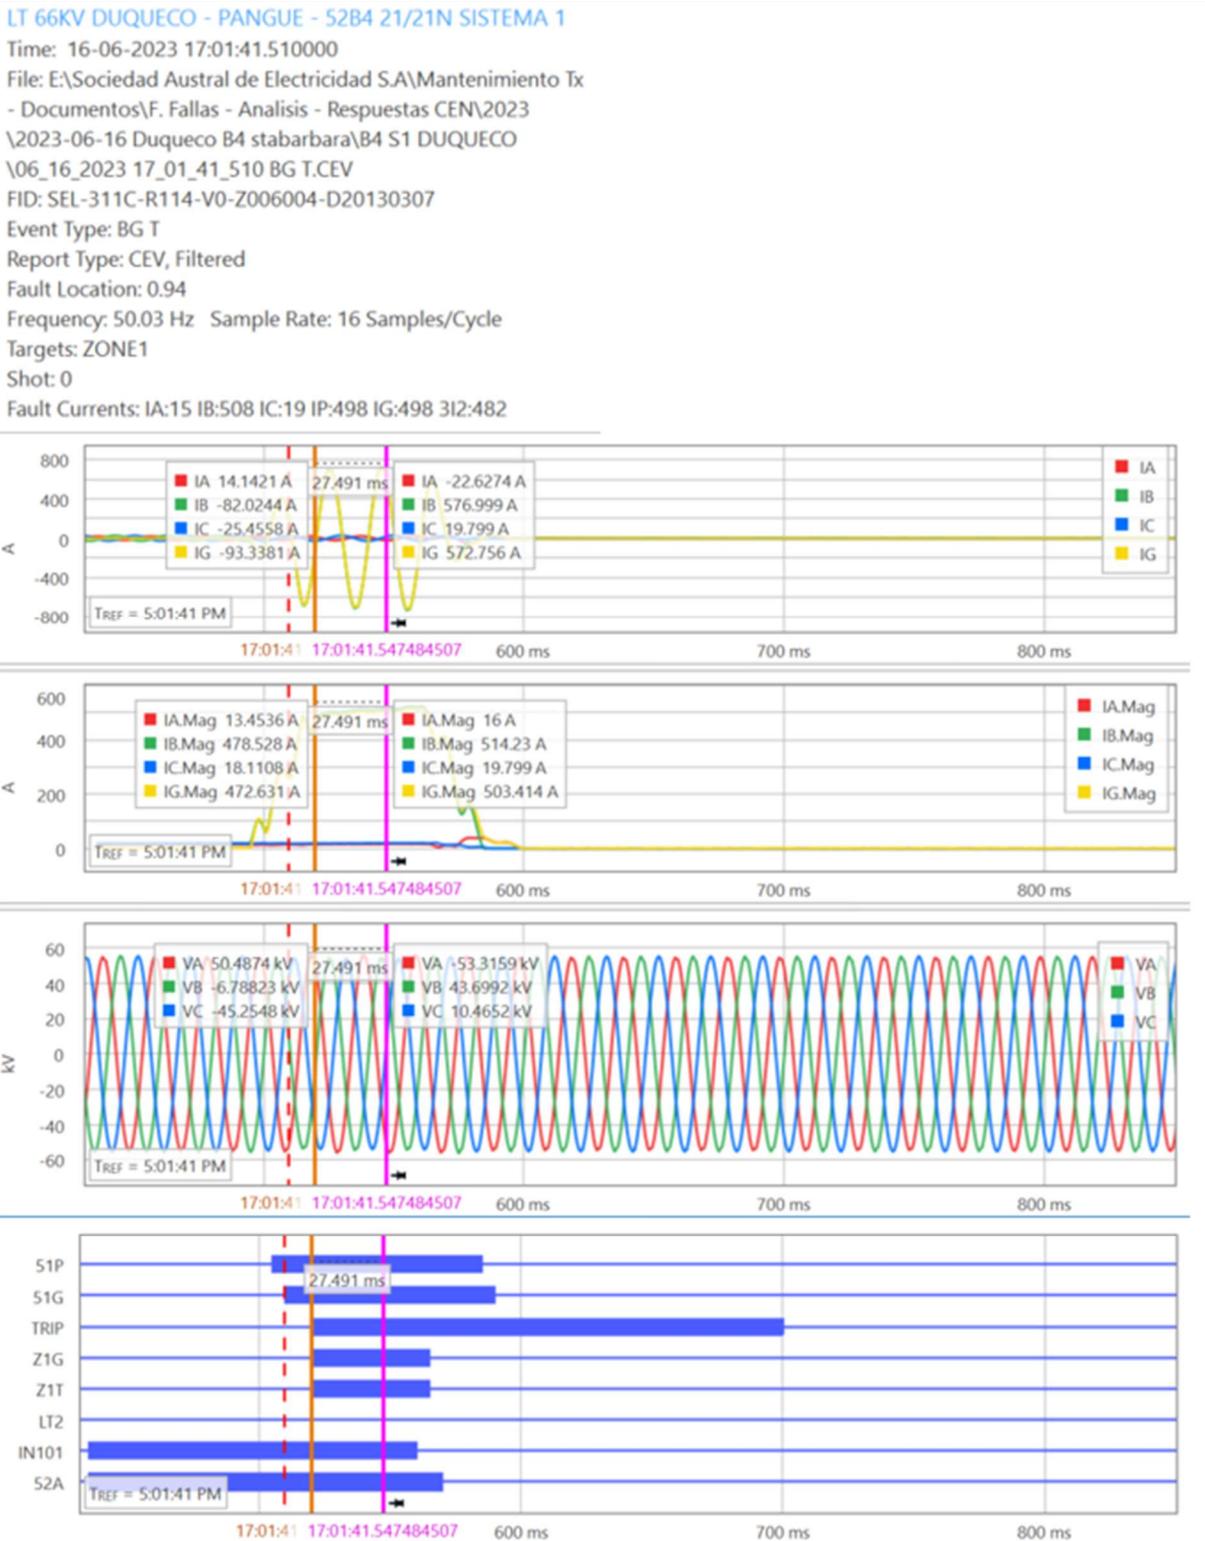
Registro de oscilografías N°1: Relé 21/21N paño B4 – Sistema 1

Observaciones:

De acuerdo con registro de evento N°1 y oscilografía N°1 en protección de distancia 21/21N-B4 sistema 1, SEL-311C, de paño 66kV B4 S/E Duqueco, a partir de las 17:01:41.506 horas (UTC-0) de fecha 16-06-2023. Relé detecta un cortocircuito monofásico fase B de magnitud 500 [A] con dirección hacia la línea, incursionando y disparando en su elemento distancia zona 1 residual, lo que provoca el TRIP del relé de protección y el envío de orden de desenganche sobre interruptor de paño 52B4, el que abre de forma efectiva en 50 milisegundos. Durante el evento, no se produce intento de cierre por elemento reconexión debido a que esta se encontraba bloqueada, tal como lo indica el elemento digital LT2, supervisor de estado habilitado de elemento reconexión, que se encontraba en valor lógico cero

Distancia falla Oscilografía N°1: 0.94 [km].

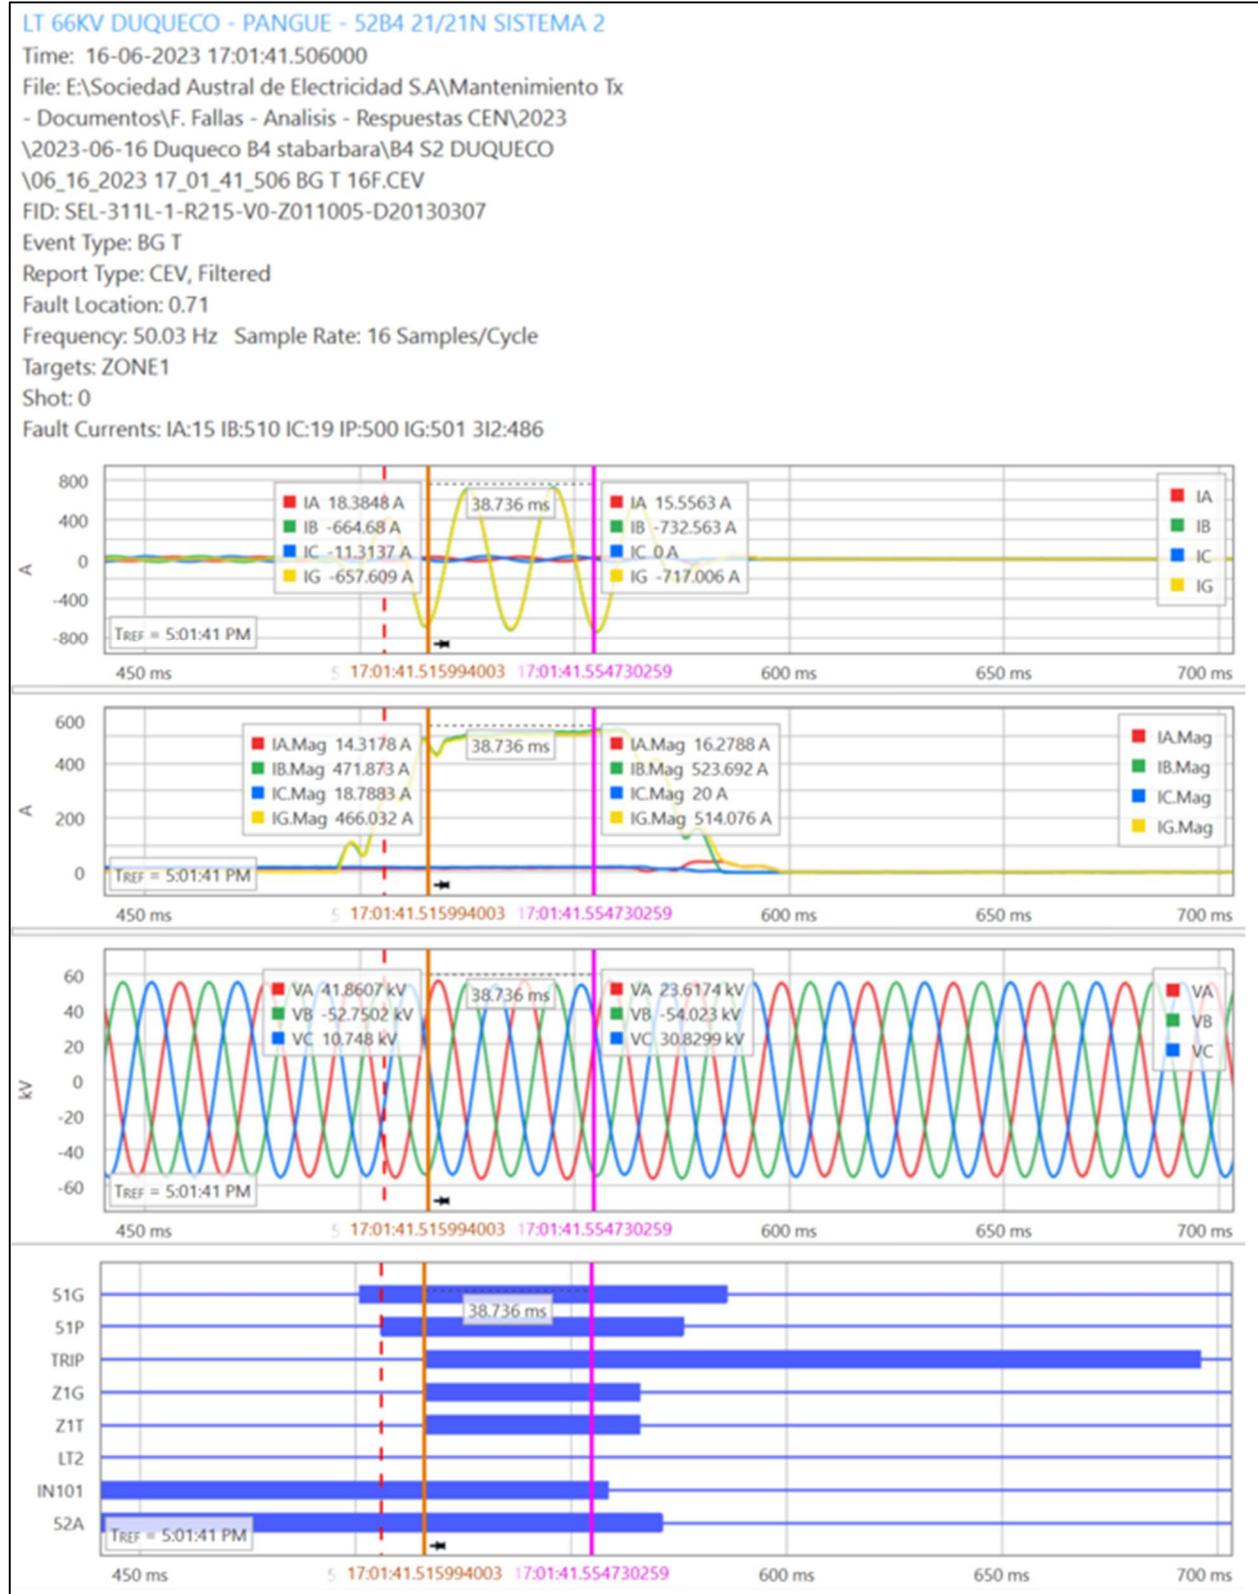
Registro de oscilografías N°2: Relé 21/21N paño B4 – Sistema 2

Observaciones:

De acuerdo con registro de evento N°2 y oscilografía N°2 en protección de distancia 21/21N-B4 sistema 2, SEL-311L, de paño 66kV B4 S/E Duqueco, a partir de las 17:01:41.502 horas (UTC-0) de fecha 16-06-2023. Relé detecta un cortocircuito monofásico fase B de magnitud 500 [A] con dirección hacia la línea, incursionando y disparando en su elemento distancia zona 1 residual, lo que provoca el TRIP del relé de protección y el envío de orden de desenganche sobre interruptor de paño 52B4, el que abre de forma efectiva en 50 milisegundos. Durante el evento, no se produce intento de cierre por elemento reconexión debido a que esta se encontraba bloqueada, tal como lo indica el elemento digital LT2, supervisor de estado habilitado de elemento reconexión, que se encontraba en valor lógico cero.

Distancia falla Oscilografía N°2: 0.71 [km].
