Estudio para análisis de falla EAF 305/2023

"Falla en el interruptor 52C2 de S/E El Monte"

Fecha de Emisión: 09-08-2023

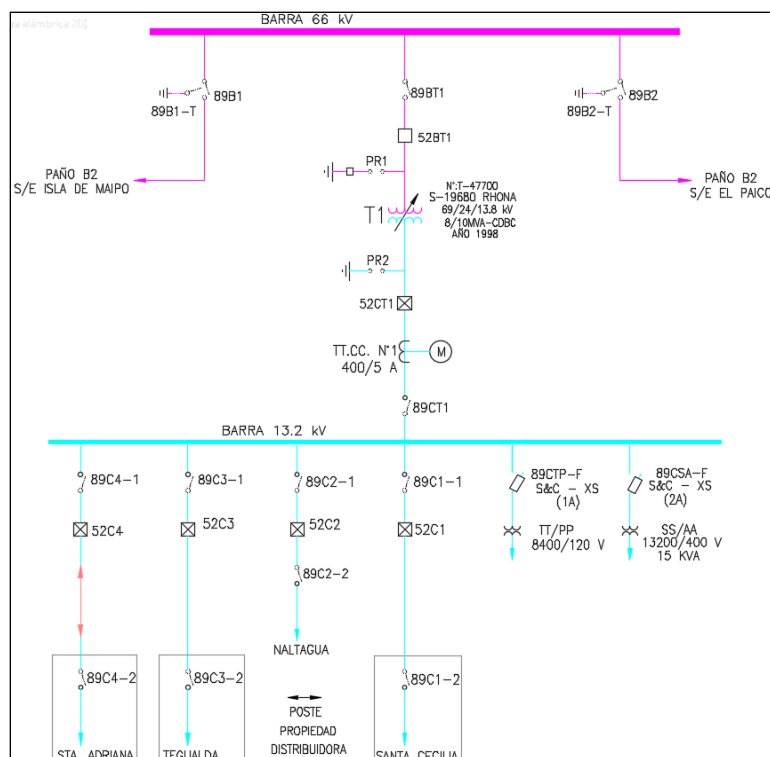
Diagrama simplificado de las instalaciones previo a la falla

El elemento donde se habría originado la desconexión forzada corresponde al paño C2 de S/E El Monte, (alimentador Naltagua), el que cuenta con un sistema de protecciones implementado en un reconector marca Cooper Power Systems con control FORM6, con funciones de protección 51/51N, de acuerdo con lo informado por su propietario en la plataforma Infotécnica del Coordinador Eléctrico Nacional.

"Se reemplaza el interruptor NOVA27, cabecera del paño C2, alimentador Naltagua de S/E El Monte."

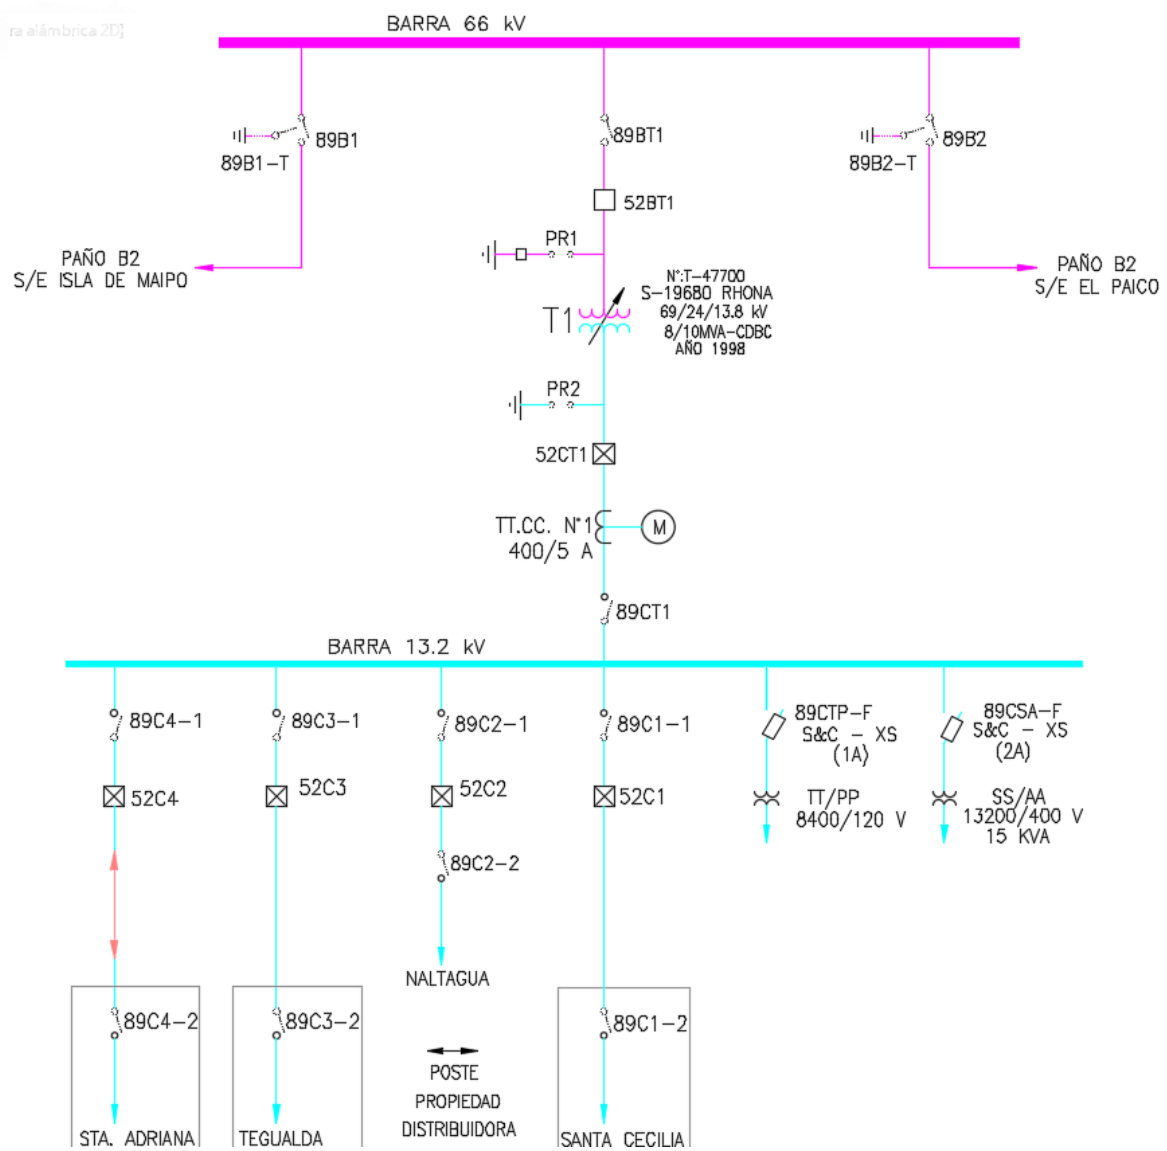
Figura 1: Unilineal SE El Monte

Luego de presentarse falla en instalaciones de CGE S.A. a nivel de redes de distribución, y una vez esclarecido la causa de falla por parte de distribución de CGE, se solicita a personal de CGE Transmisión el cierre remoto del interruptor de cabecera de circuito 52C2, alimentador Naltagua, el cual no responde a la orden.

De acuerdo con lo revisado en terreno en los eventos en el control, se evidencia la ejecución del comando de cierre remoto, pero el cierre efectivo del reconectador no se produce. Esta condición, supone falla en el reconectador el cual se programa reemplazar al día siguiente, debido a que los clientes fueron recuperados a través de redes MT.
