## Estudio para análisis de falla EAF 310/2023

“Desconexión forzada del transformador N°1 110/23 kV de S/E Quilicura”

Fecha de Emisión: 11-08-2023

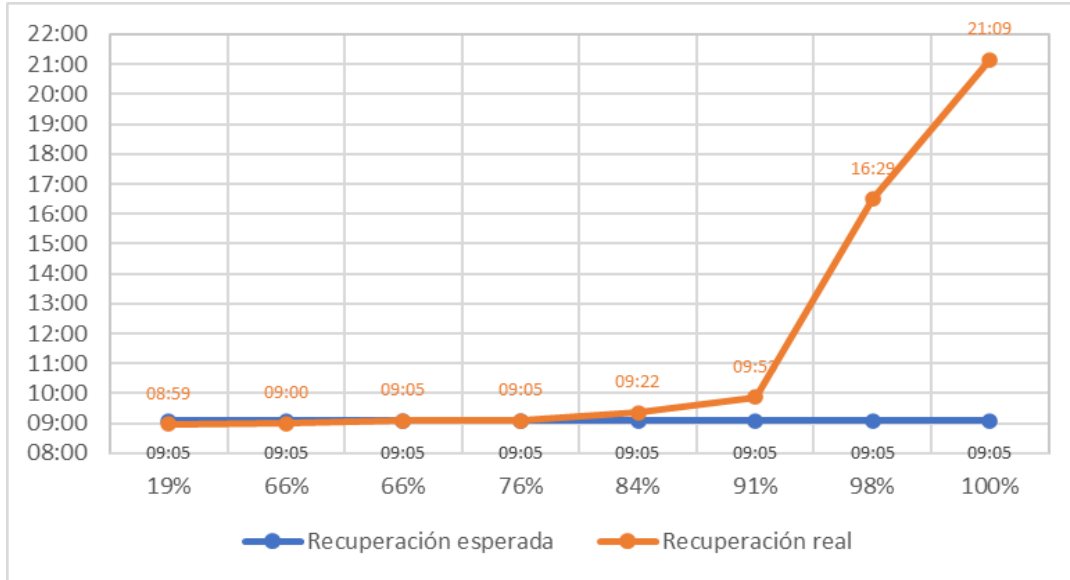
- Curva de recuperación esperada v/s recuperación real.

No se aprecian diferencias significativas entre el horario de recuperación real respecto del horario de disponibilidad de la barra primaria respectiva, con excepción del último 16% de los consumos que fue recuperado luego de varios minutos transcurridos, incluso varias horas (último 2%).

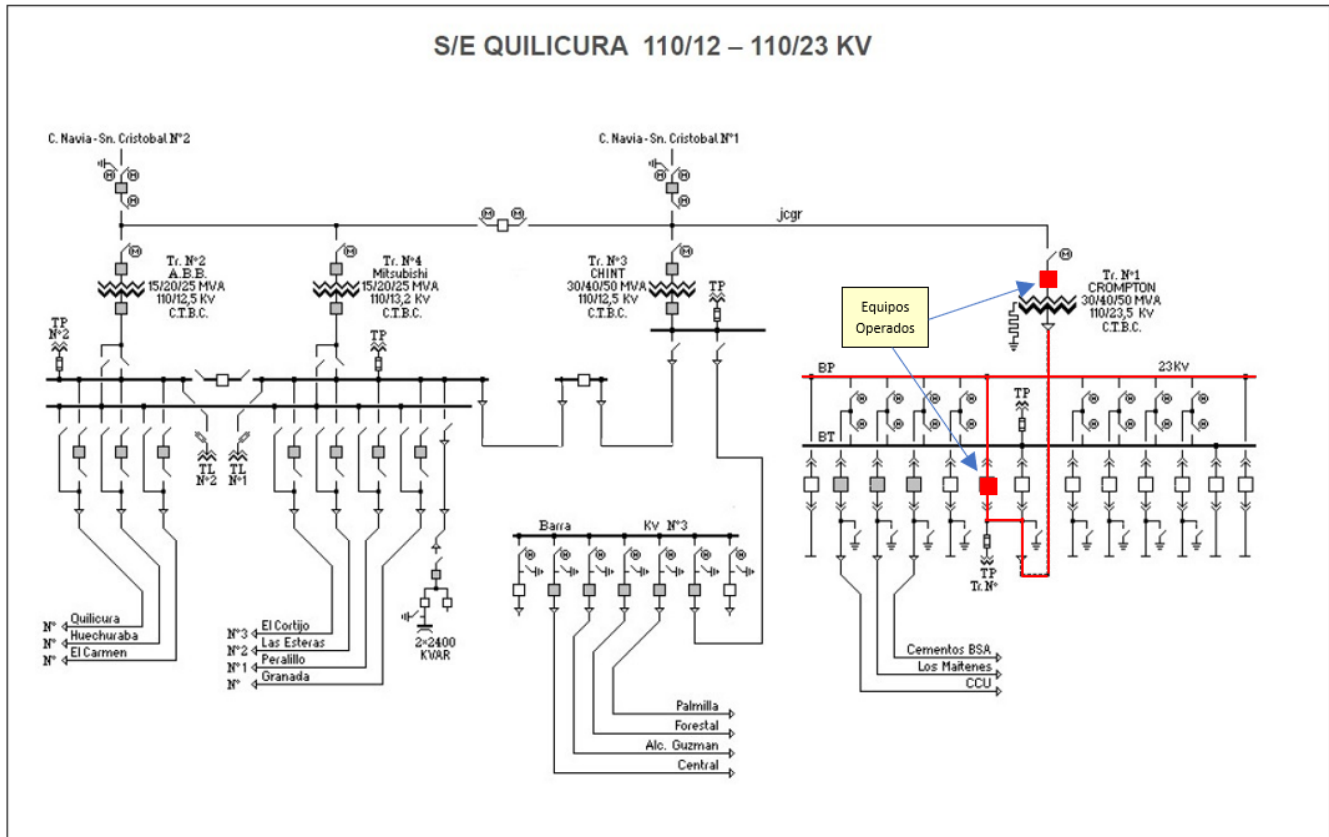
**Figura 1** Diagrama unilineal simplificado de S/E Quilicura.

La subestación Quilicura previo a la OA de la protección diferencial del transformador N°1, se encontraba en condiciones normales de operación, con el Transformador N°1 energizando a los alimentadores Cementos BSA, CCU y Los Maitenes, a través de la Barra Principal 23 kV N°1.

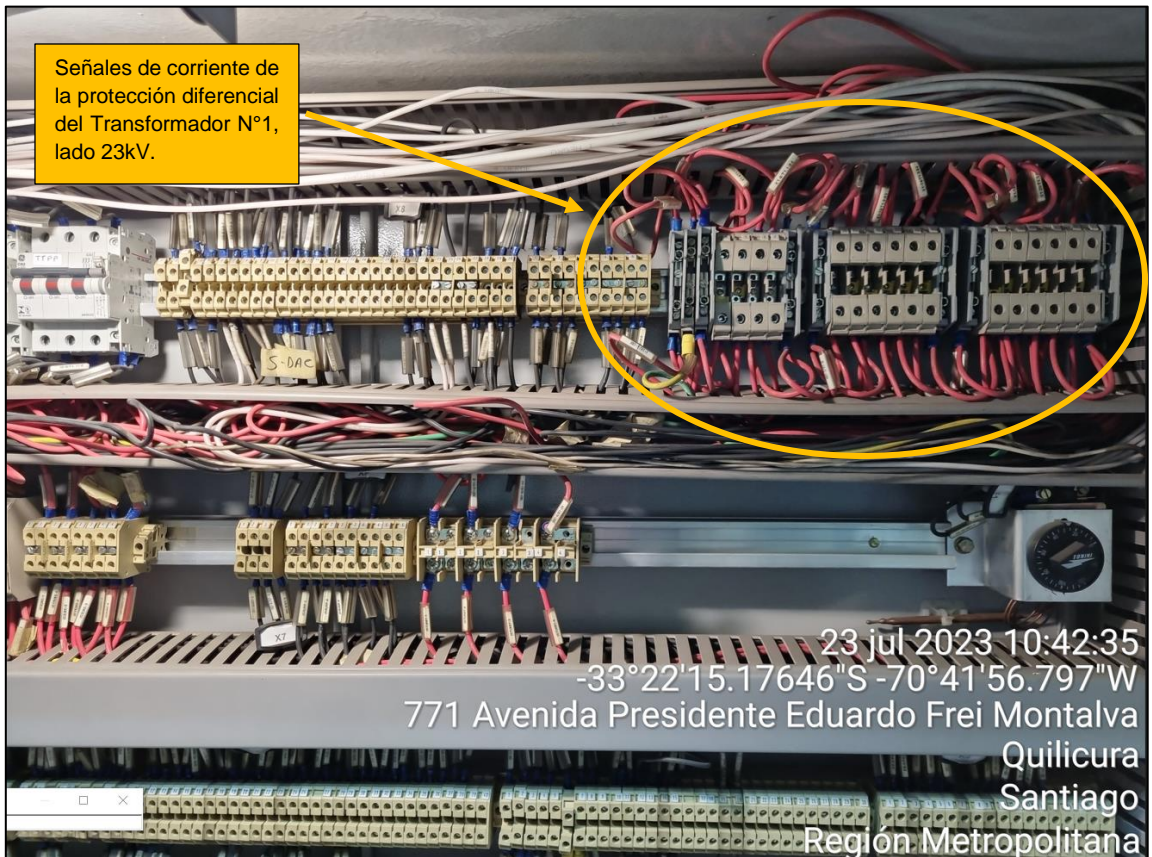
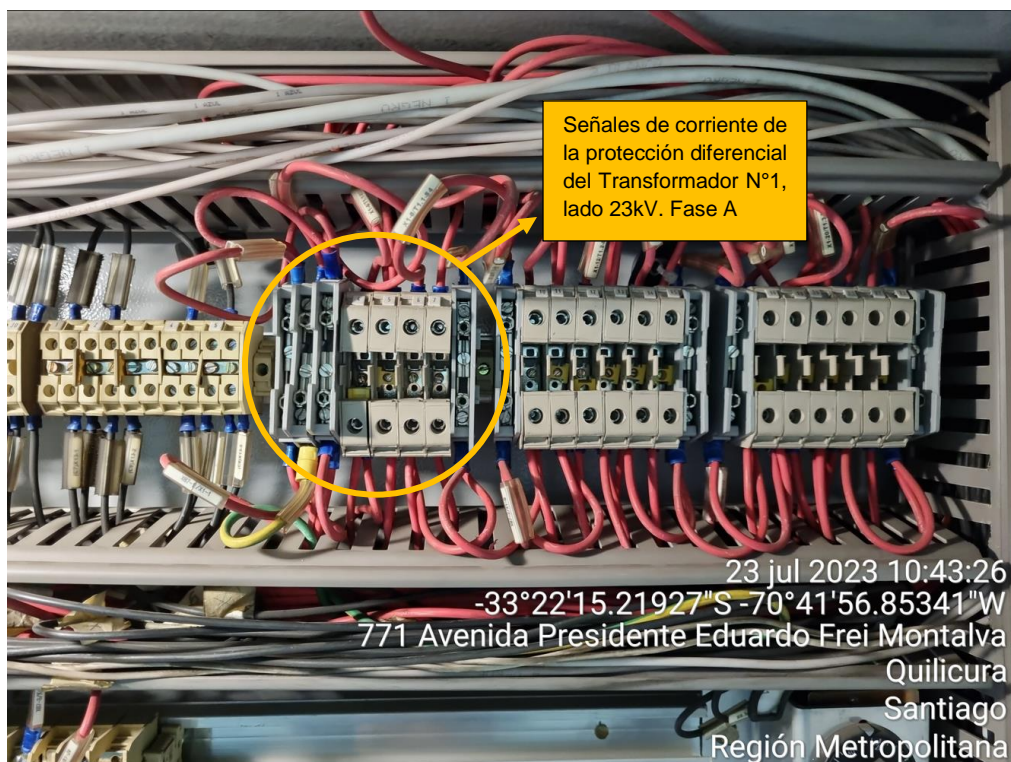
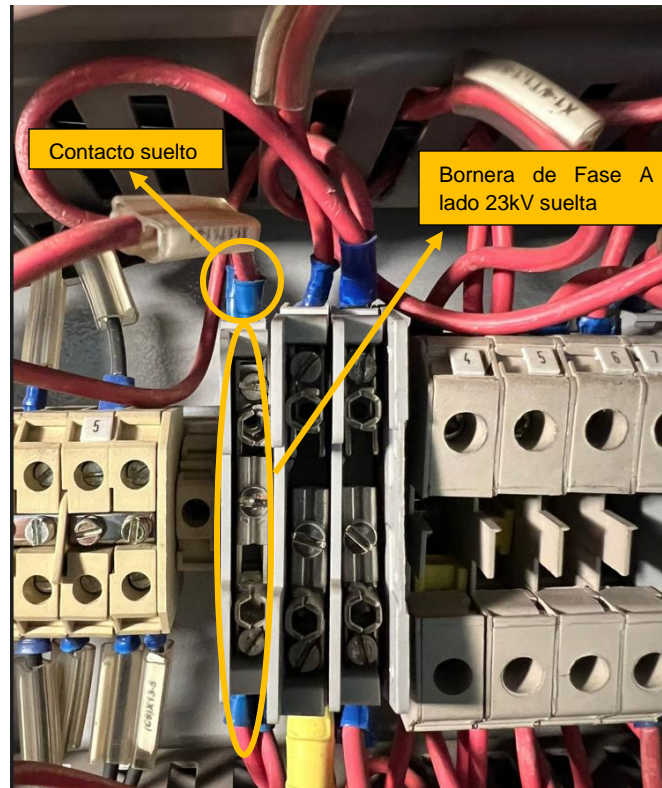
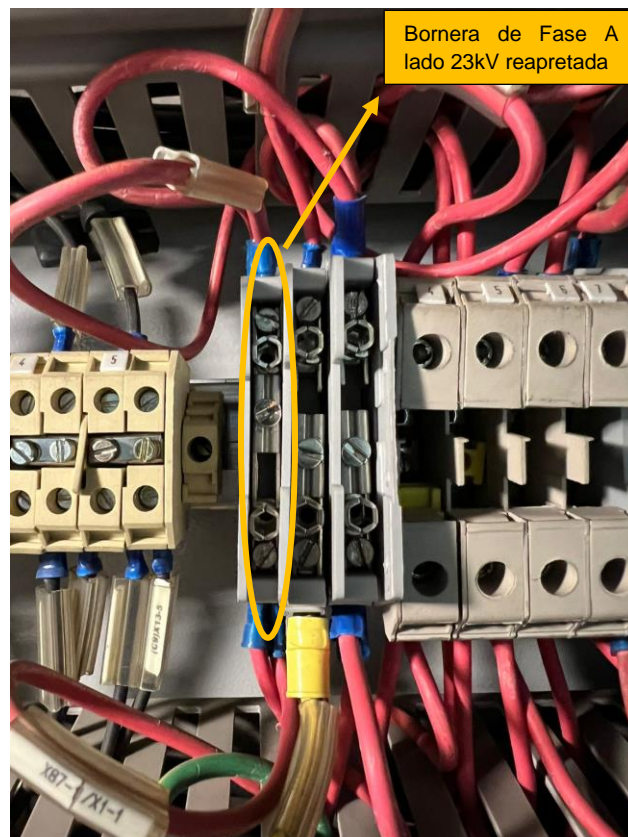
11 Anexo fotográfico

La protección indicada en el punto 8.1 operó en forma indeseada. Debido a que se encontraba suelta la conexión de la corriente de fase A del lado de 23kV, generando una corriente diferencial ocasionando su operación

Durante el proceso de análisis se observó que faltaba la corriente de la Fase A, se revisó el alambrado identificando que se encontraba suelta la bornera seccionable correspondiente a la señal de corriente de la Fase A del lado de 23 kV del transformador. Esto fue lo que causó la operación de la protección diferencial del TR1

Se procedió a verificar el conexionado de los cables, identificando que se encontraba suelta la bornera seccionable correspondiente a la señal de corriente de la Fase A del lado de 23 kV del transformador.

Posteriormente se realizó un reapriete de la bornera que se encontraba suelta, con lo que se pudo verificar que la protección diferencial del Transformador N°1 recibió nuevamente la lectura de corriente de la fase A del lado de 23kV. De forma adicional se verificó las demás borneras, verificando que estas se encontraban correctamente apretadas.

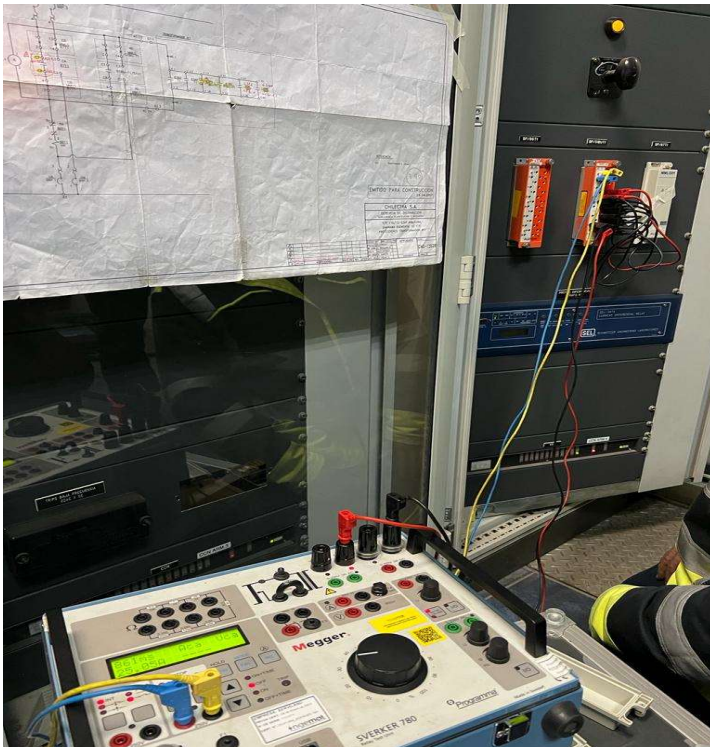
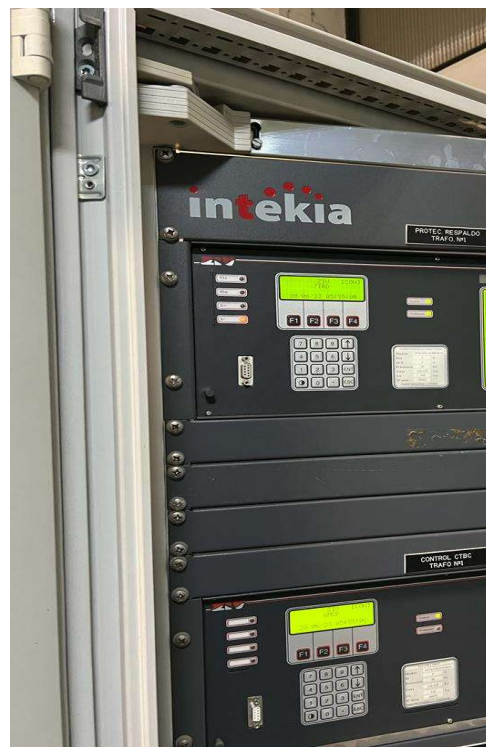
## PRUEBAS A PROTECCION DE RESPALDO DEL TRANSFORMADOR N°1

Observaciones:  
 Las pruebas de verificación de ajuste de las protecciones del transformador N°1 se llevaron a cabo con el transformador en servicio, tomando todas las precauciones necesarias para no afectar el equipo. Dichas pruebas se realizaron sin novedades y arrojaron resultados satisfactorios en todas las verificaciones realizadas.
