Estudio para análisis de falla EAF 332/2023

“Falla en la línea 110 kV Cardones - Refugio”

Fecha de Emisión: 28-08-2023

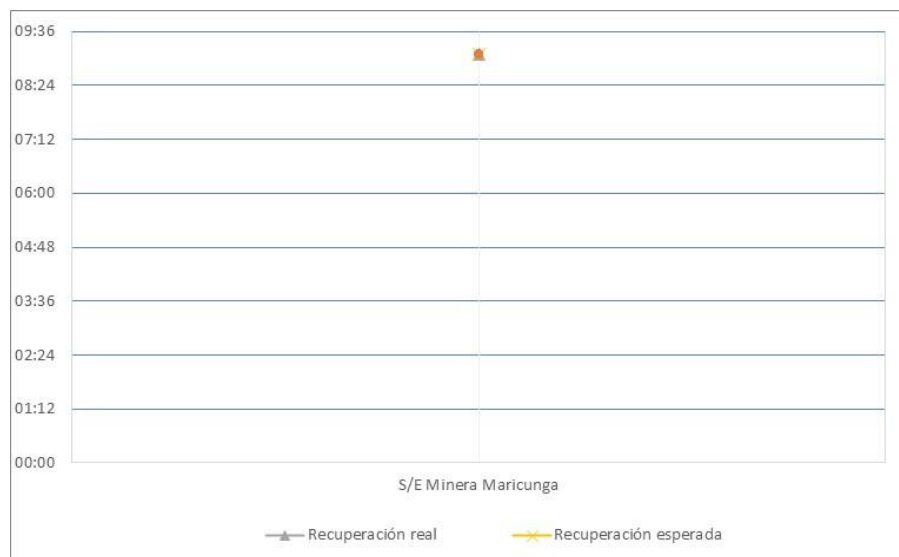
- Curva de recuperación esperada v/s recuperación real.

No se aprecian diferencias entre los horarios de recuperación real respecto de los horarios de disponibilidad de la barra primaria para recuperar los consumos afectados.
