## Estudio para análisis de falla EAF 336/2023

### “Desconexión forzada de la barra 33 kV de S/E Planta Óxido”

Fecha de Emisión: 30-08-2023

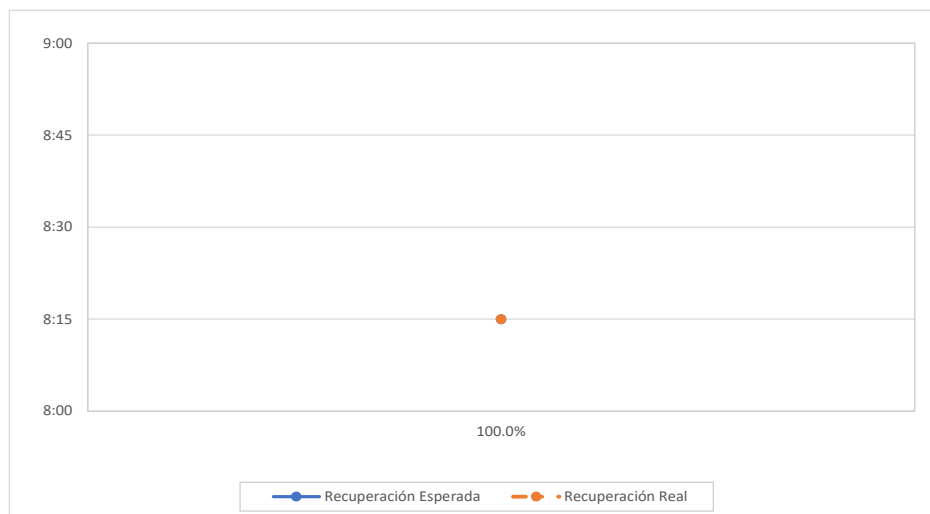
- Curva de recuperación esperada v/s recuperación real.

No se aprecian diferencias entre los horarios de recuperación esperada y recuperación real de los consumos afectados.
