Estudio para análisis de falla EAF 341/2023

"Falla en línea 110 kV Arica - Pozo Almonte"

Fecha de Emisión: 01-09-2023

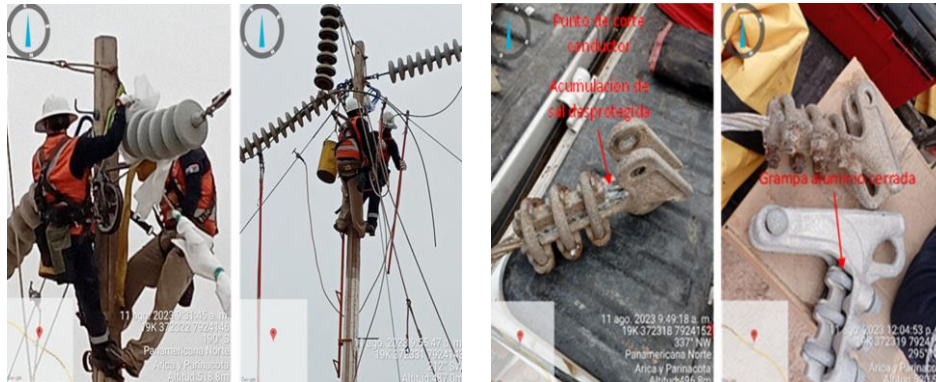
La falla ocurrida el día 10-08-2023 a las 22:56 horas, por corte de conductor en grampa de anclaje tipo pistola empernada fase derecha llegada en estructura anclaje tipo C3 N° 125, vano estructuras N° 124 a la N° 125. Esta falla se atiende de inmediato con las brigadas de mantenimiento de la zona por lo que se determina proceder con un plan de acción de reparación inmediata del corte de conductor con el método de trepado de la estructura.

Imagen N°1 y N°2 reparación conductor cortado Estructura N°125

La reparación del corte de conductor se gestiona con personal de la zona 1, considerando trepado de postes por medio de escaleras, se realiza la extensión de 30 metros de conductor Alliance 4/0 utilizando uniones automáticas, además se reemplazó de grampa de anclaje tipo pistola empernada de acero galvanizado existente por una de aluminio para conductor Alliance y se reemplazaron 7 aisladores tipo SICOAT, se instalan nuevas prensas paralelas en el puente de la estructura. Los trabajos se iniciaron a las 5:44 horas y terminaron a las 10:57 horas.

Producto de este corte de conductor se produjo daño en la aislación sicoat en la fase derecha de la estructura N° 125, por lo que se tuvieron que reemplazar. Además se reparó conductor cortado instalando un parche de 30 metros de conductor aluminio Alliance con unión automática y el reemplazo de la grampa de anclaje tipo pistola apornada por una de aluminio, la cruceta y estructura portal de suspensión N° 124 adyacente no sufrió daño en sus componentes.

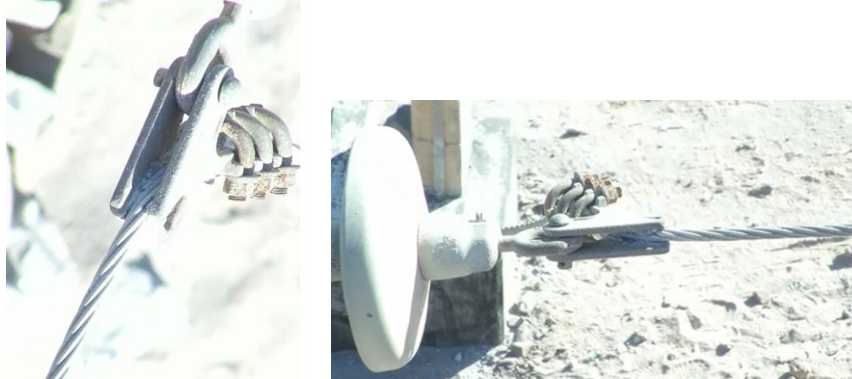
Quedo pendiente la revisión de las grampas de la fase media e izquierda el día de la reparación, esto fue ejecutado con DRON, donde se evidencio que existe posibilidad de tener hebras cortadas en ambas fases, de acuerdo a las fotografías tomadas con el Dron.

Se evidencio en terreno que las entradas a la grampa en las fase media e izquierda mantienen salinidad y posibles cortes de hebras, se recomienda reparar a la brevedad.

De acuerdo a la falla registrada se puede concluir que las grampas de anclajes tipo pistola emperradas instaladas en la estructura N° 125, generan un efecto galvánico el cual es incrementado debido a la alta humedad existente en la zona y la ubicación de la estructura.
