Estudio para análisis de falla EAF 342/2023

“Falla en sistema de control del paño 52C3 de S/E Rosario”

Fecha de Emisión: 04-09-2023

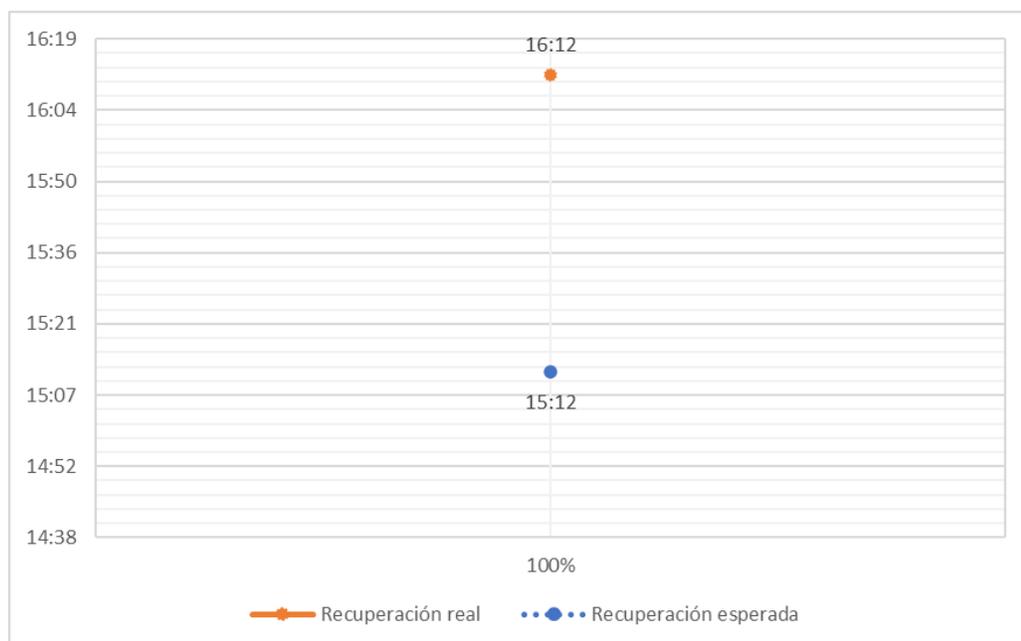
- Curva de recuperación esperada v/s recuperación real.

Se observa una diferencia de 1 hora entre el horario de recuperación real y el horario de disponibilidad de las barras primarias respectivas para recuperar los consumos afectados. Lo anterior se debe a la naturaleza de la falla (barra 15 kV de S/E Rosario siempre estuvo en servicio).

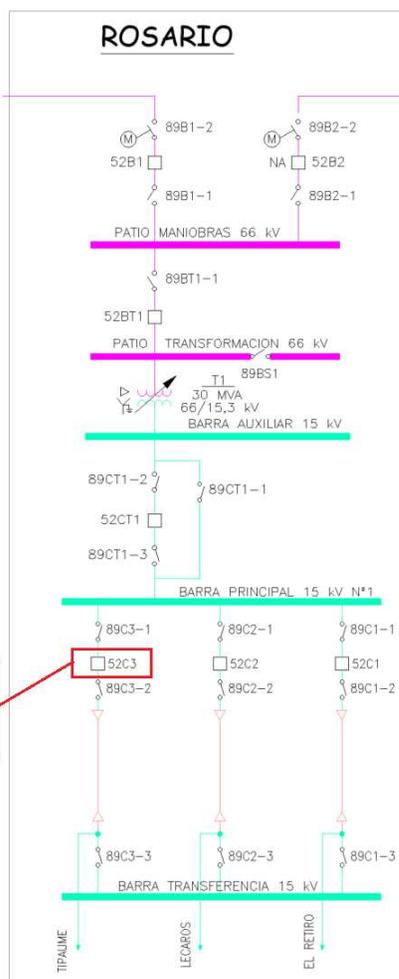
Diagrama simplificado de las instalaciones previo a la falla

Equipo con pérdida de comunicación SCADA

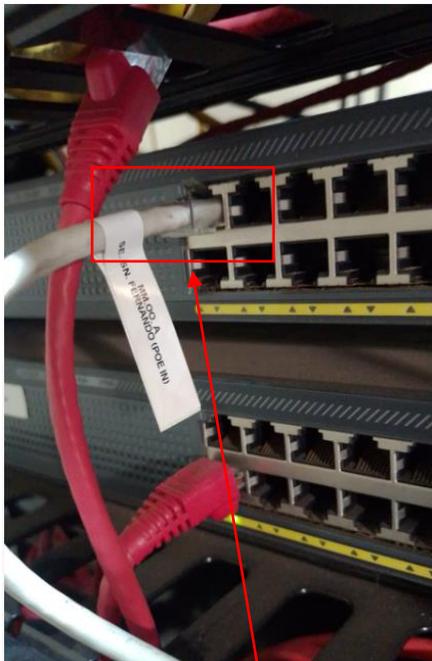
Equipo Cisco Oficina San Fernando

Puerto N° 1 Con Problemas
Se deja comunicado con el Puerto N°2

Se determina por medio de la revisión realizada, que el problema se generó por posible bloqueo o falla del puerto N°1 del equipo CISCO de la Sala TI en oficina de San Fernando, si bien se logra levantar de manera provisoria con el enlace de telefónica y al final realizar el cambio del puerto N°1 al puerto N°2 del equipo Cisco, se debe solicitar a CGE revisar el equipo Cisco, específicamente el puerto N°1 para determinar la causa de la falla, lo cual ya se encuentra regularizado y operativo a través de otro puerto del equipo.

La empresa CGE Transmisión S.A. indica: *"Se determina por medio de la revisión realizada, que el problema se generó por falla del puerto N°1 del equipo CISCO de la Sala TI en oficina de San Fernando, se logra levantar de manera provisoria con el enlace de telefónica y al final realizar el cambio del puerto N°1 al puerto N°2 del equipo Cisco."*
