## Estudio para análisis de falla EAF 343/2023

“Falla en sistema de control del paño C2 de S/E Rengo”

Fecha de Emisión: 04-09-2023

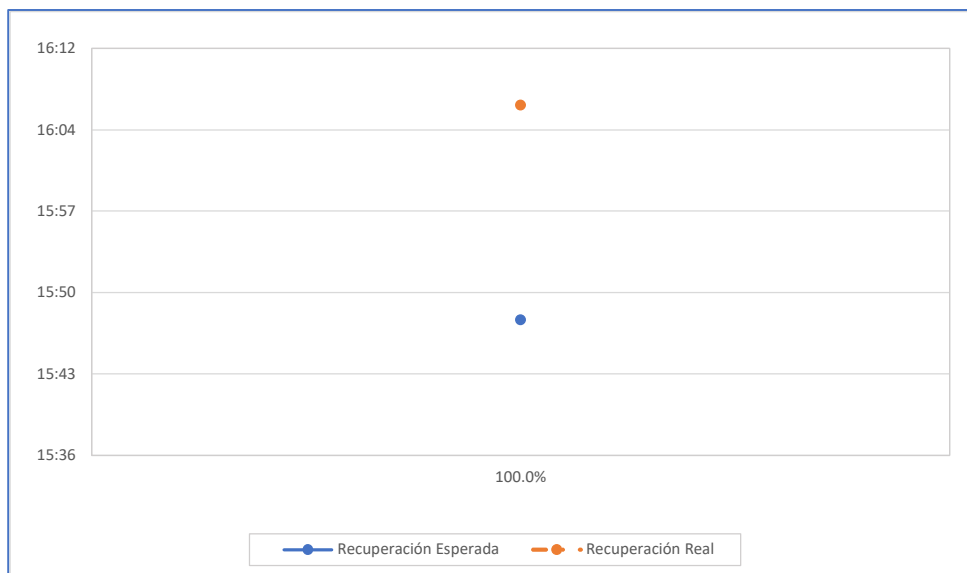
- Curva de recuperación esperada v/s recuperación real.

Para el evento analizado en este estudio, la barra MT, a la cual se conecta el alimentador Esmeralda siempre estuvo disponible. La diferencia de tiempo en la recuperación esperada y la recuperación real es atribuida a la imposibilidad de cerrar el interruptor 52C2 de S/E Rengo debido a la falla en su telemando.

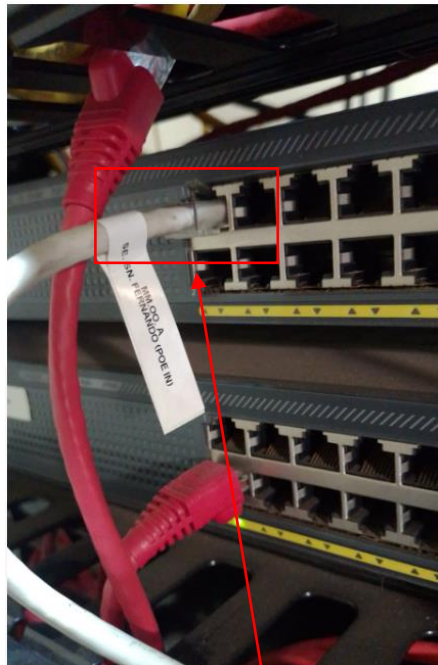
### Equipo Cisco Oficina San Fernando

Puerto N° 1 Con Problemas  
Se deja comunicado con el Puerto N°2

Se determina por medio de la revisión realizada, que el problema se generó por posible bloqueo o falla del puerto N°1 del equipo CISCO de la Sala TI en oficina de San Fernando, si bien se logra levantar de manera provisoria con el enlace de telefónica y al final realizar el cambio del puerto N°1 al puerto N°2 del equipo Cisco, se debe solicitar a CGE revisar el equipo Cisco, específicamente el puerto N°1 para determinar la causa de la falla, lo cual ya se encuentra regularizado y operativo a través de otro puerto del equipo.

En llamado telefónico con soporte, nos indican que los puertos 2, 3, 4 y 5 pertenecen al SCADA y se pueden utilizar, a lo que se realiza el cambio del puerto 1 al 2, retomando la comunicación a través de la red corporativa regularizando el enlace.
