Estudio para análisis de falla EAF 346/2023

“Falla en la línea 110 kV Cardones - Refugio”

Fecha de Emisión: 04-09-2023

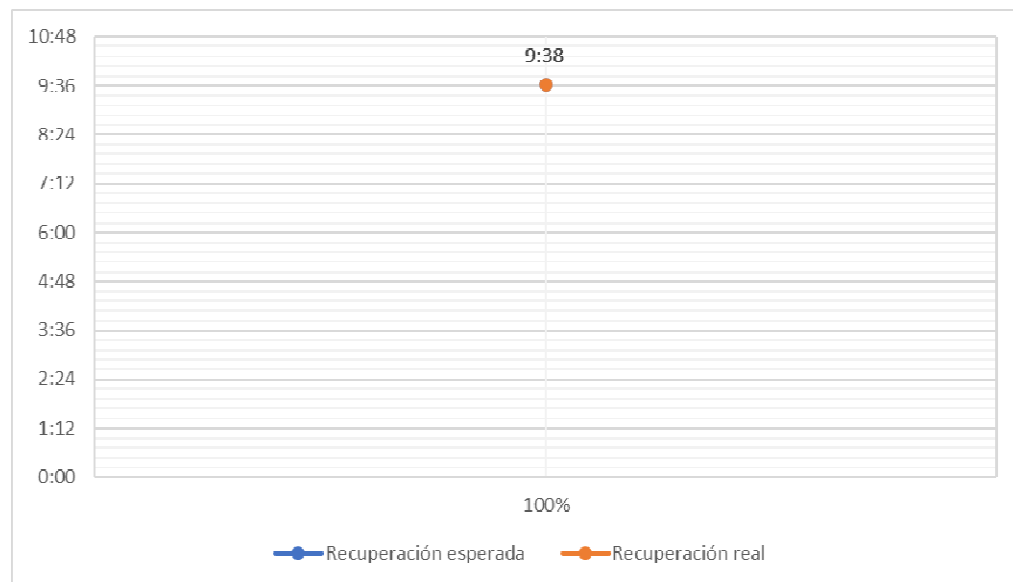
- Curva de recuperación esperada v/s recuperación real.

No se aprecian diferencias entre los horarios de recuperación real respecto de los horarios de disponibilidad de la barra primaria para recuperar los consumos afectados.

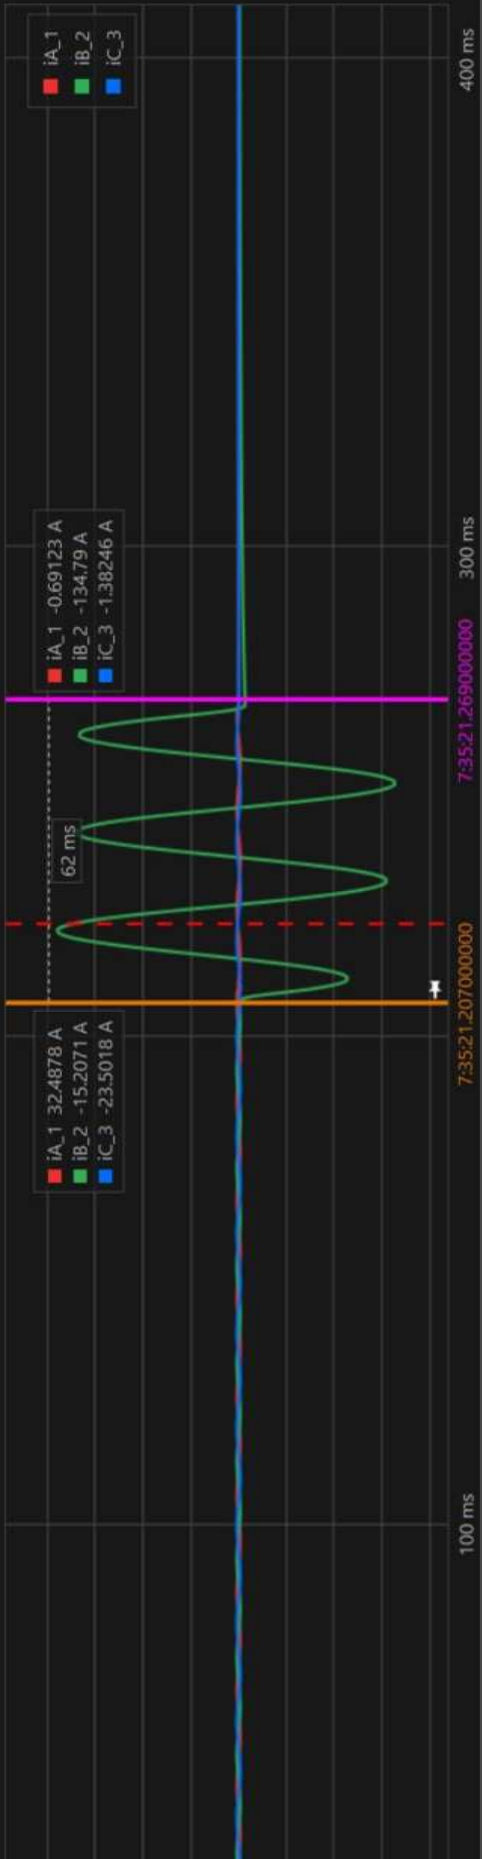
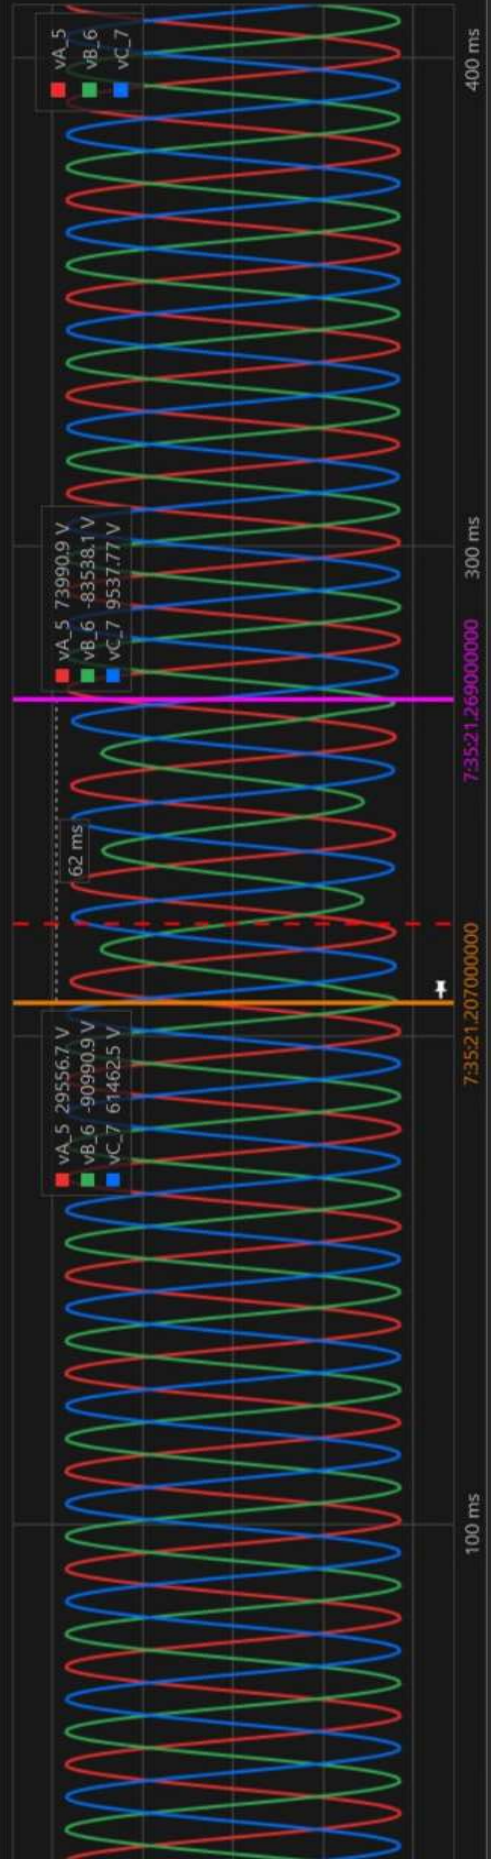
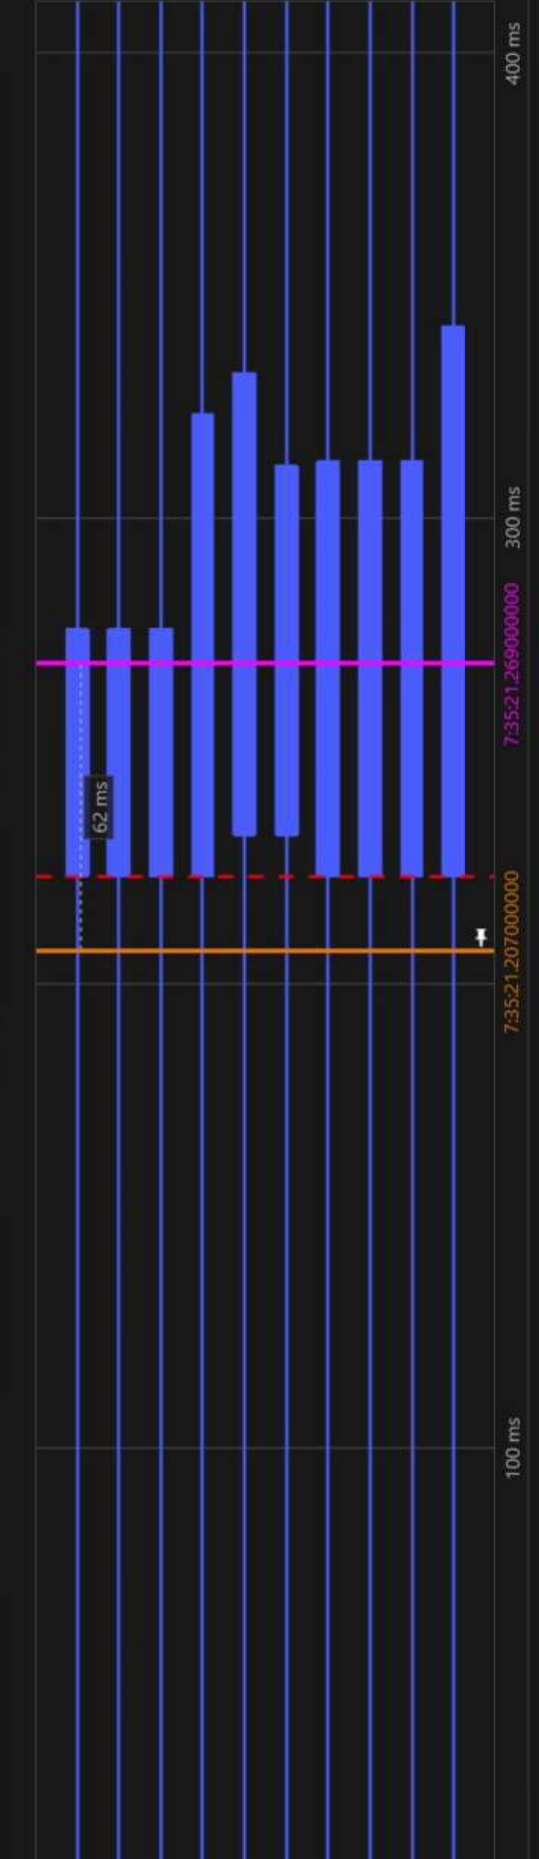
1 SE CAR-110 KV PA
 000682
 Time: 13/08/2023 7:3
 File: CAR_13082023/P
 OSCILOGRAFIAS/FALL
 FID: 000682
 Report Type: COMTRA
 Frequency: 50 Hz Sar

Protección : 21/21N fase b -T 29,2 km de Cardones
