Estudio para análisis de falla EAF 348/2023

“Apertura del interruptor 52B1 de S/E Central Diésel Arica”

Fecha de Emisión: 06-09-2023

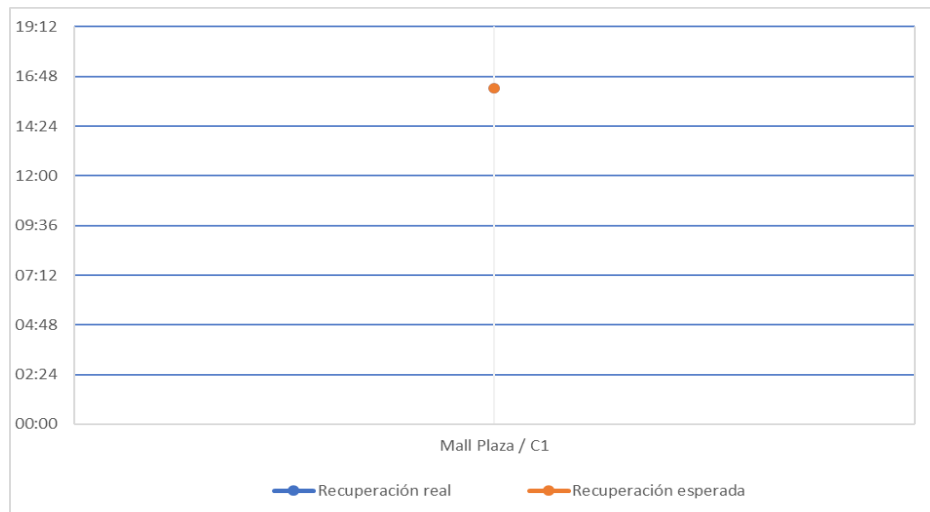
- Curva de recuperación esperada v/s recuperación real.

No se observan diferencias significativas entre el horario de recuperación real y el horario de disponibilidad de las barras primarias respectivas para recuperar los consumos afectados.

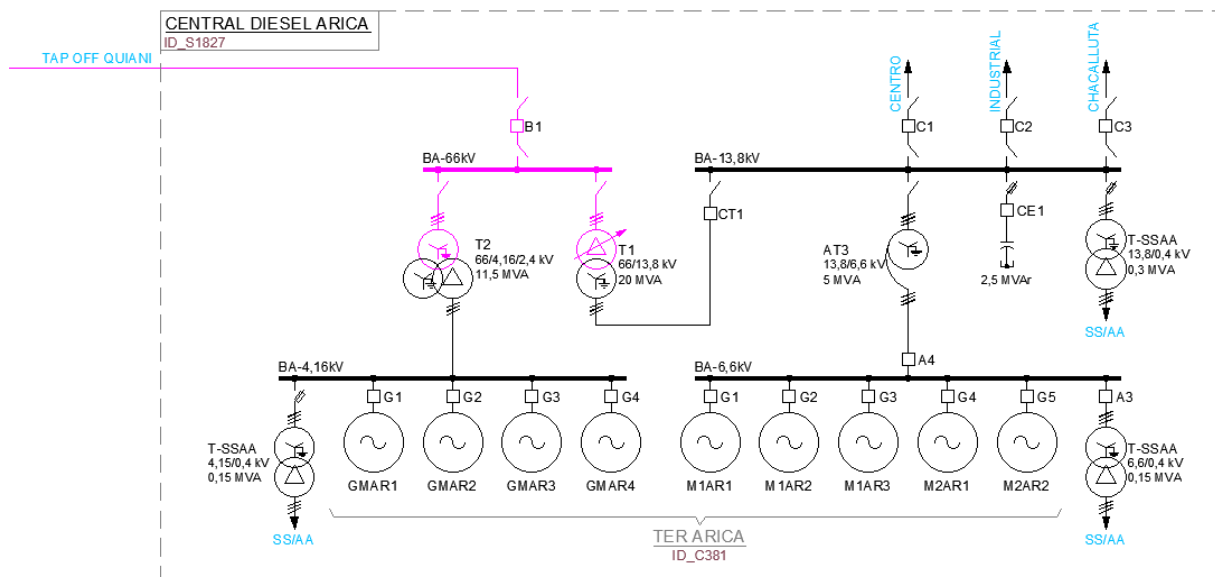
Diagrama simplificado de las instalaciones previo a la falla

Para este evento, estaba en vigencia la desconexión programada de la línea 110 kV Arica - Pozo Almonte por mantenimiento mayor, según SD N°2023062954, por lo cual las instalaciones del sistema de transmisión asociado operaban de la siguiente manera:

- El interruptor 52B1 de S/E Tap Off Quiani se encontraba cerrado.
- Central Diésel Arica se encontraba fuera de servicio.
- Durante este evento, se presentó también la desconexión forzada del PFV Pampa Camarones, debido a la apertura de su interruptor 52EL, por actuación de la protección de distancia, también coincidente con la energización del transformador 220/33 kV del PFV Willka.
