## Estudio para análisis de falla EAF 350/2023

### “Apertura intempestiva del interruptor 52C1 de S/E Sauzal”

Fecha de Emisión: 07-09-2023

APERTURA INTEMPESTIVA DEL INTERRUPTOR 52C1 DE S/E SAUZAL  
JUEVES 17 DE AGOSTO DE 2023 A LAS 20:27 HRS.

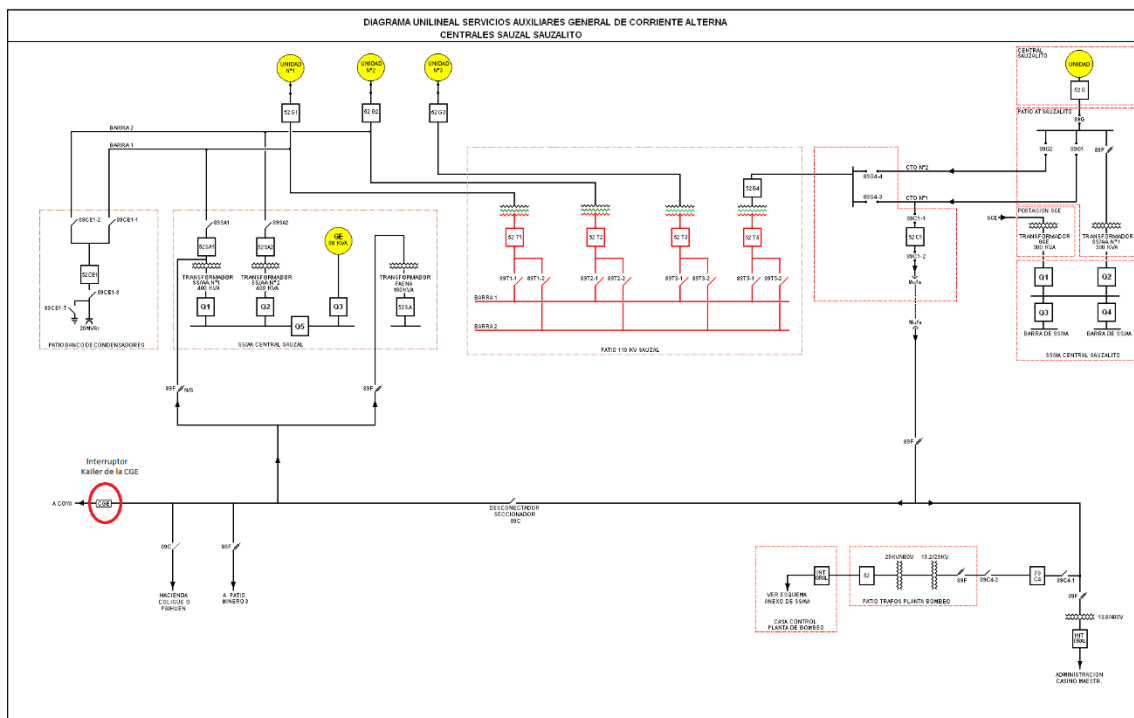
Posterior a esta inspección, se realizaron coordinaciones con comando CGE para solicitar la maniobra de apertura del interruptor Kailer (ver imagen siguiente) y poder realizar un cierre de prueba para descartar falla en instalaciones de ENEL, el cual fue realizado a las 20:36 horas con éxito.

De acuerdo con lo anterior, pudo ser descartada una falla en dependencias de ENEL, encontrándose las instalaciones sin anomalías.

Por lo anterior, se puede concluir que la falla se produjo en instalaciones de terceros.

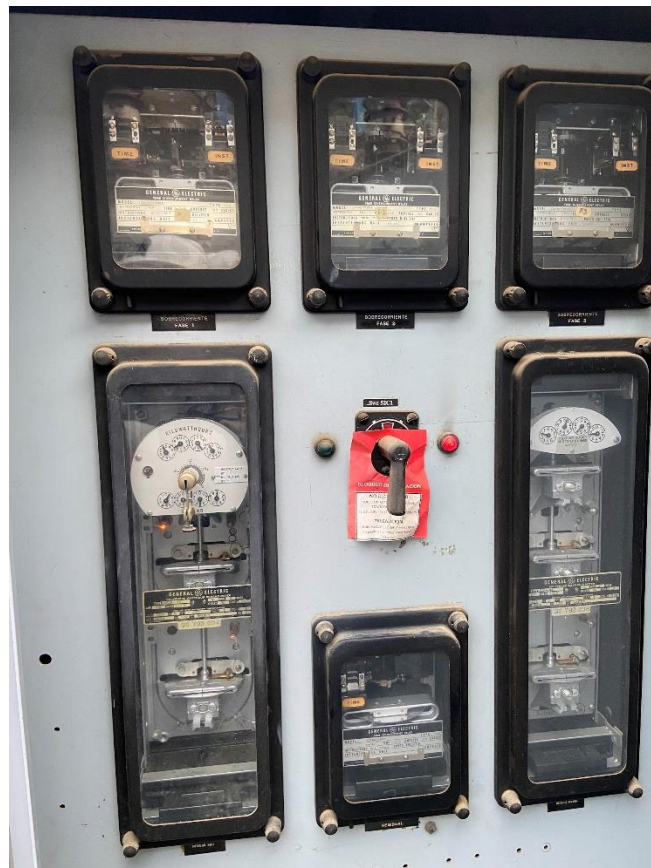
El interruptor 52C1 correspondiente a la línea Sauzal - Coya de 13,8 [kV], cuenta en su cabecera con protecciones electromecánicas, con las siguientes características y ajustes:

Estas protecciones se muestran en la siguiente imagen:
