## Estudio para análisis de falla EAF 351/2023

“Falla en la línea 66 kV Enlace - Bucalemu”

Fecha de Emisión: 08-09-2023

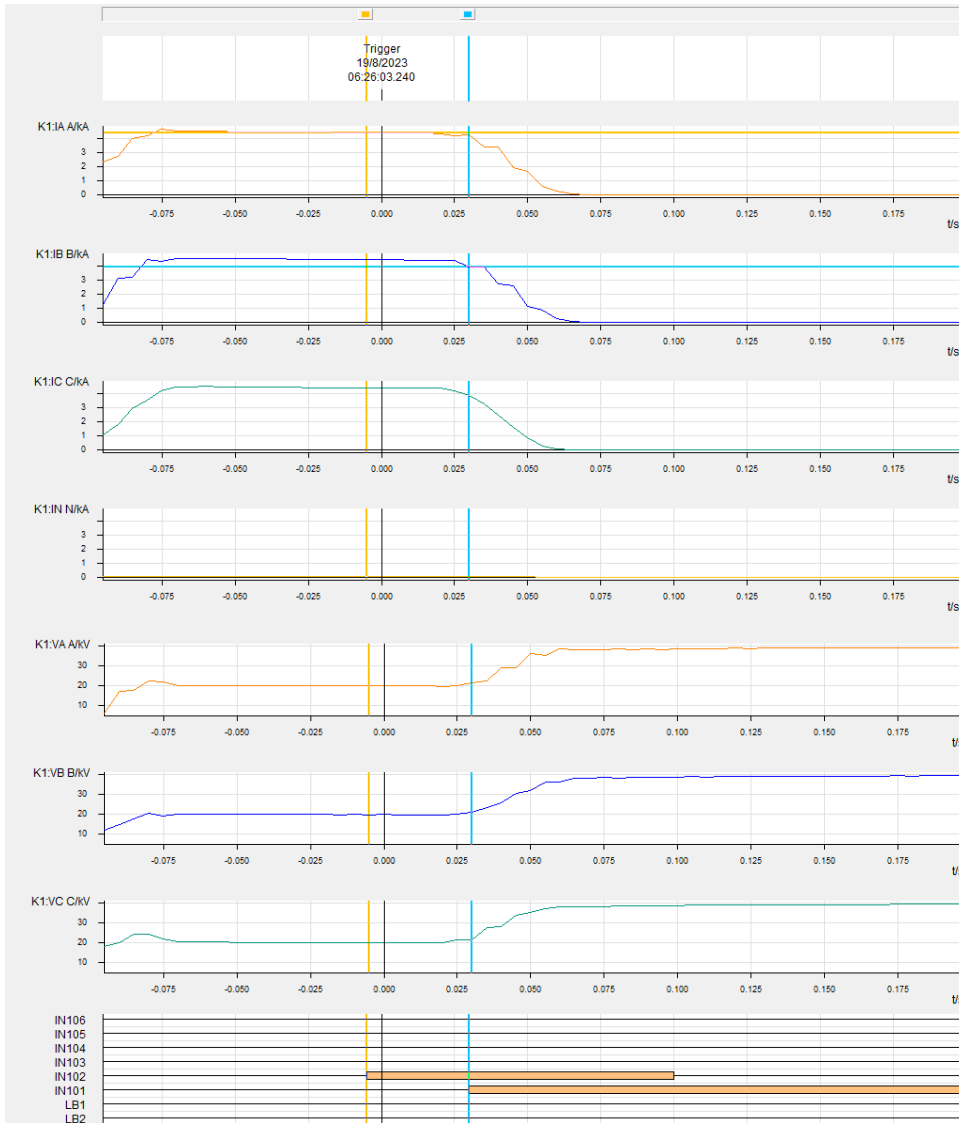
Registro Oscilográfico

Frente a falla externa por corte de conductor de línea de media tensión de empresa Coelcha, opera protección asociada a paño Enlace - Bucalemu, donde se produce a las 05:26:03.236hrs operación de protección 51 (KCGG140) en S/E Enlace, generándose la apertura de interruptor 52B2.

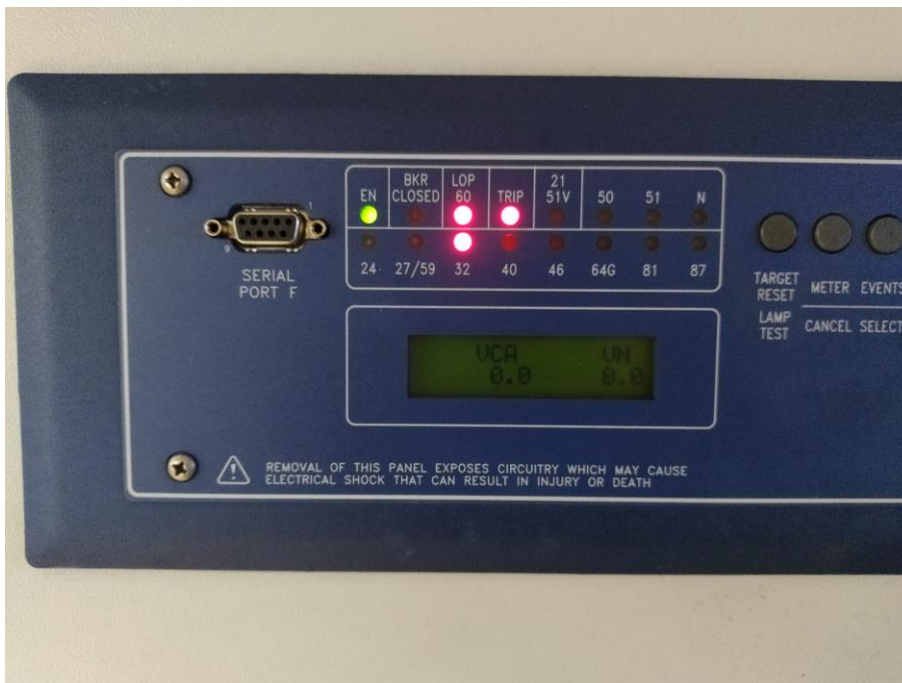
Relé SEL 300-G Unidad 2

190	08/19/23	05:18:37.684	46Q1	Asserted
189	08/19/23	05:18:37.719	46Q1	Deasserted
188	08/19/23	05:18:37.829	32P2	Asserted
187	08/19/23	05:18:37.829	32P1	Asserted
186	08/19/23	05:19:37.832	32P2T	Asserted
185	08/19/23	05:19:37.832	32P1T	Asserted
184	08/19/23	05:19:37.832	TRIP1	Asserted
183	08/19/23	05:20:18.738	32P2T	Deasserted
182	08/19/23	05:20:18.738	32P2	Deasserted
181	08/19/23	05:20:18.738	32P1T	Deasserted
180	08/19/23	05:20:18.738	32P1	Deasserted
179	08/19/23	05:20:18.738	60LOP	Asserted
178	08/19/23	05:20:18.738	TRIP1	Deasserted

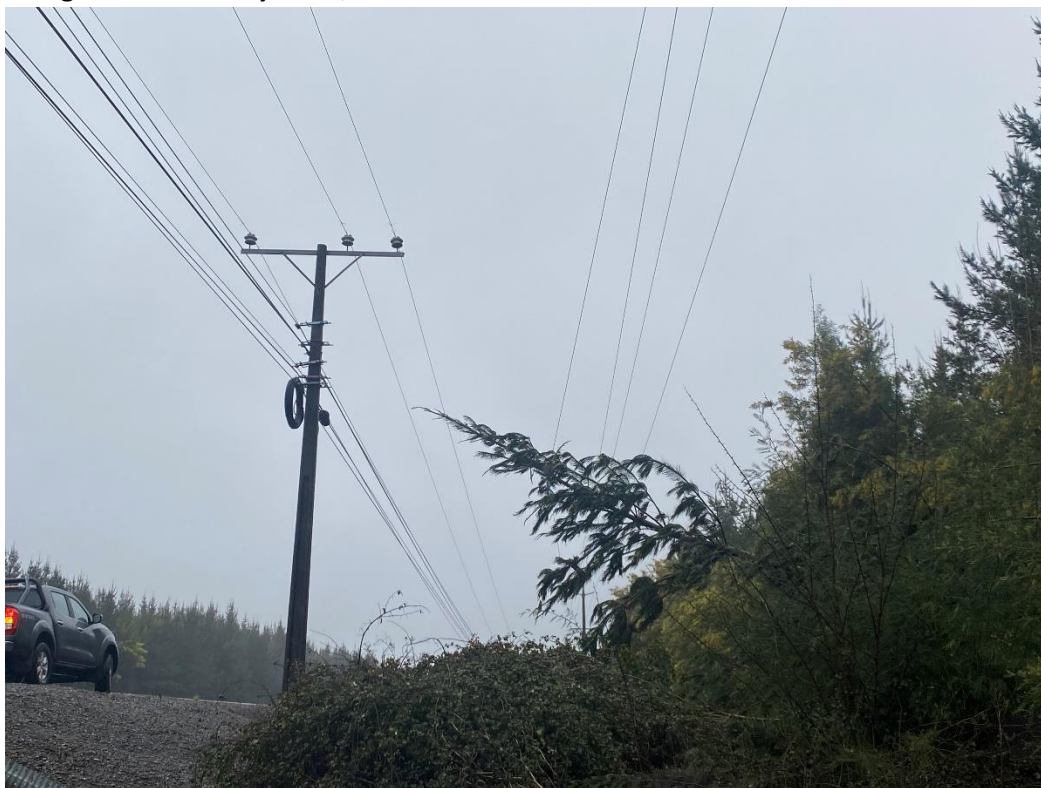
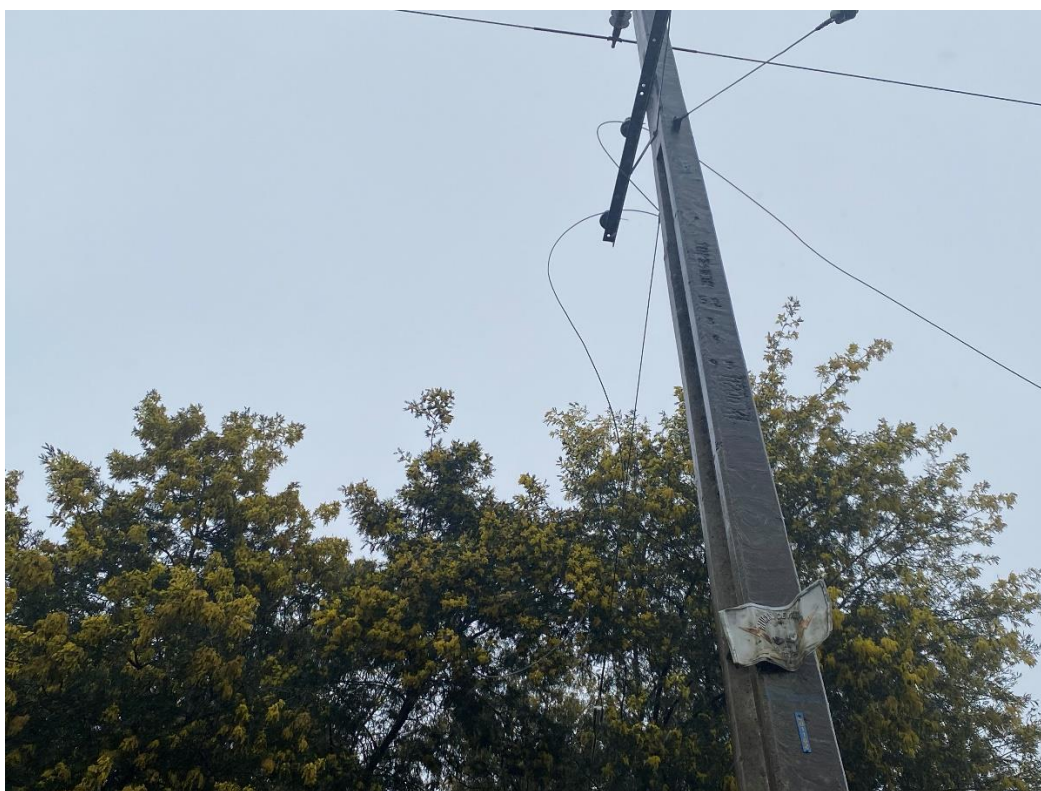
Fotografías LT 66 kV y LT 13,2 kV Coelcha

Corte de conductor en línea MT cercano a LT 66 kV Bucalemu Enlace, esto acorta distancias lo que provoca la falla en la línea

**i) Causa de la falla:** Caída de árbol sobre línea de media tensión de empresa Coelcha origina corte de conductor, el cual se proyecta sobre red de 66 kV, generando operación automática de LT 66 kV Enlace Bucalemu.

Una vez detectado el punto de falla en LT 13,2 kV, Empresa Coelcha procede con el retiro de árbol, con la reparación del conductor cortado y sus amarras correspondientes. Se realizan coordinaciones para no energizar la línea de 66 kV Bucalemu-Enlace, hasta que la Empresa Coelcha ejecute la reparación del conductor.

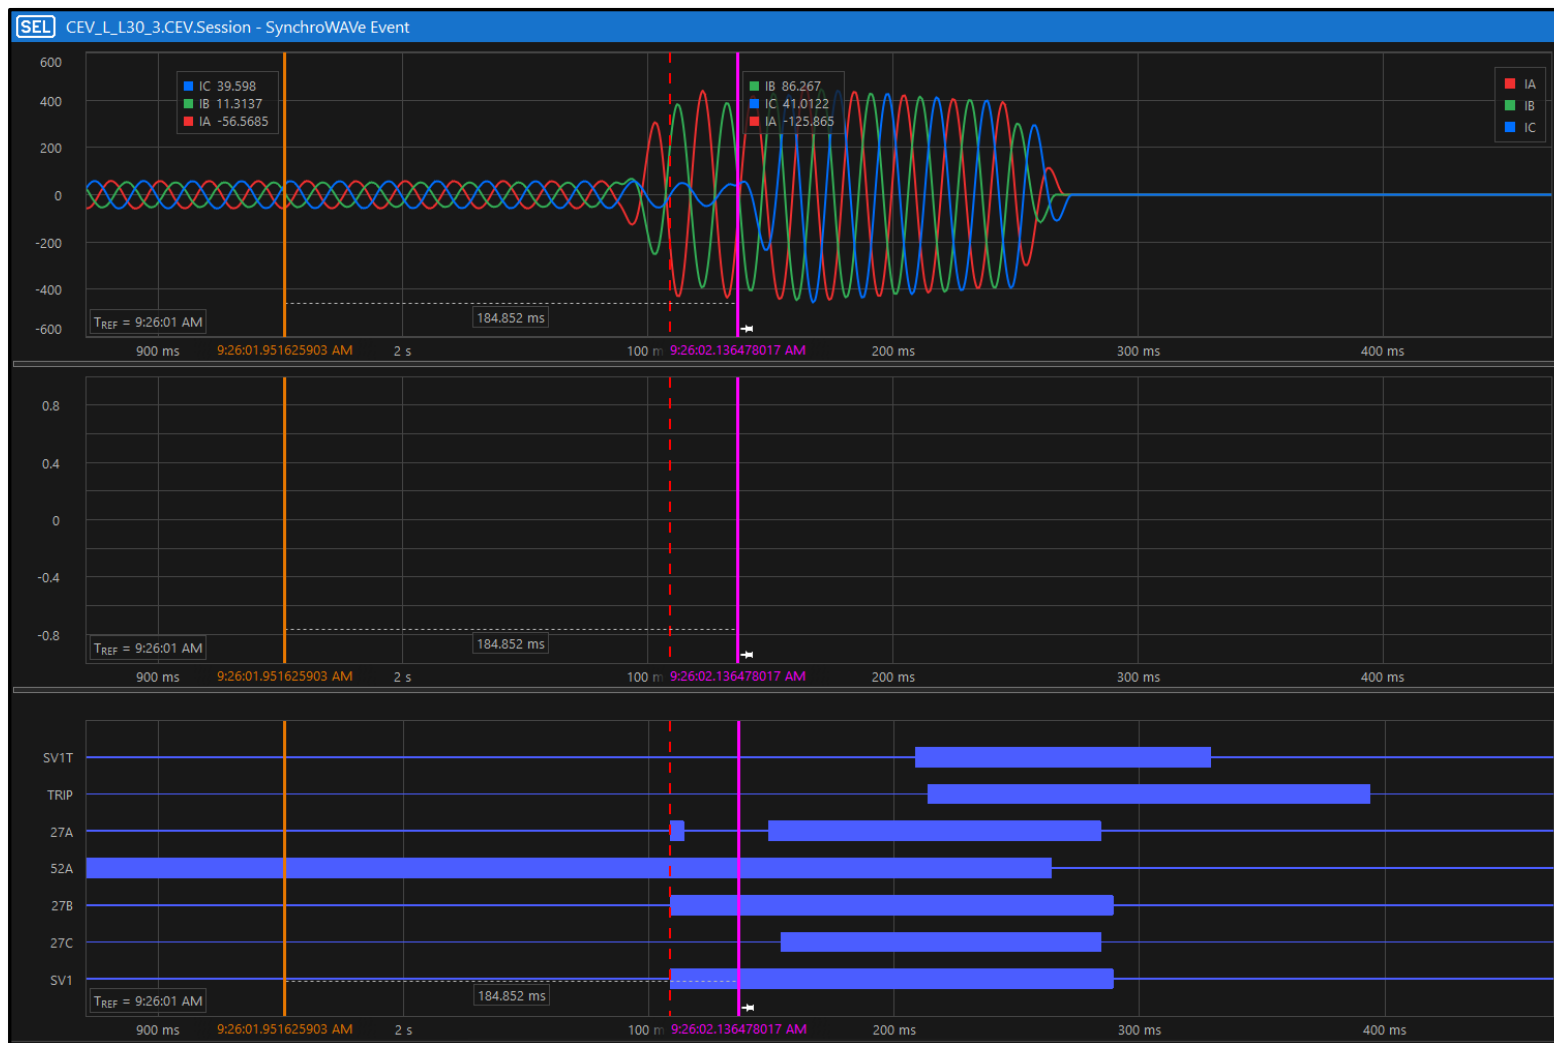
Figura 8.1: Oscilografía de protección SEL311C, paño 52B1 central autoprodutora Cholguán.

Referente a la apertura del interruptor 52B1, esta se produce por la operación de la protección SEL311C por medio de su función de baja tensión. En esta falla se presenta baja tensión en la fase B. El ajuste de la función de baja tensión es de 50,8 V-secundarios; 100 ms que equivalen a 30,48 kV-primarios. En el fasor de la figura 9.1 se observa que en la fase B el valor de la tensión es de 24,896 kV, valor bajo el umbral del ajuste y que provoca la operación de la protección luego de transcurrido el delay.
