## Estudio para análisis de falla EAF 382/2023

"Falla en línea 44 kV FFCC Los Andes - Hermanos Clark N°2"

Fecha de Emisión: 22-09-2023

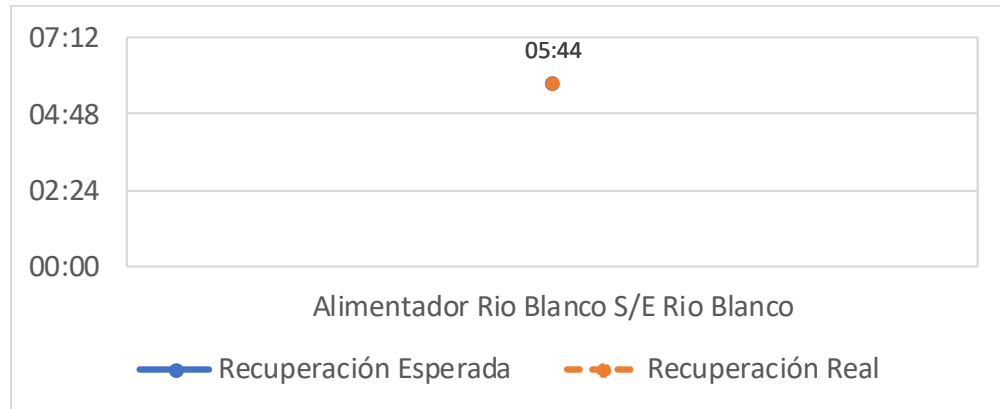
- Curva de recuperación esperada v/s recuperación real.

No se aprecian diferencias entre los horarios de recuperación real respecto de los horarios de disponibilidad de las barras primarias respectivas para recuperar los consumos afectados.

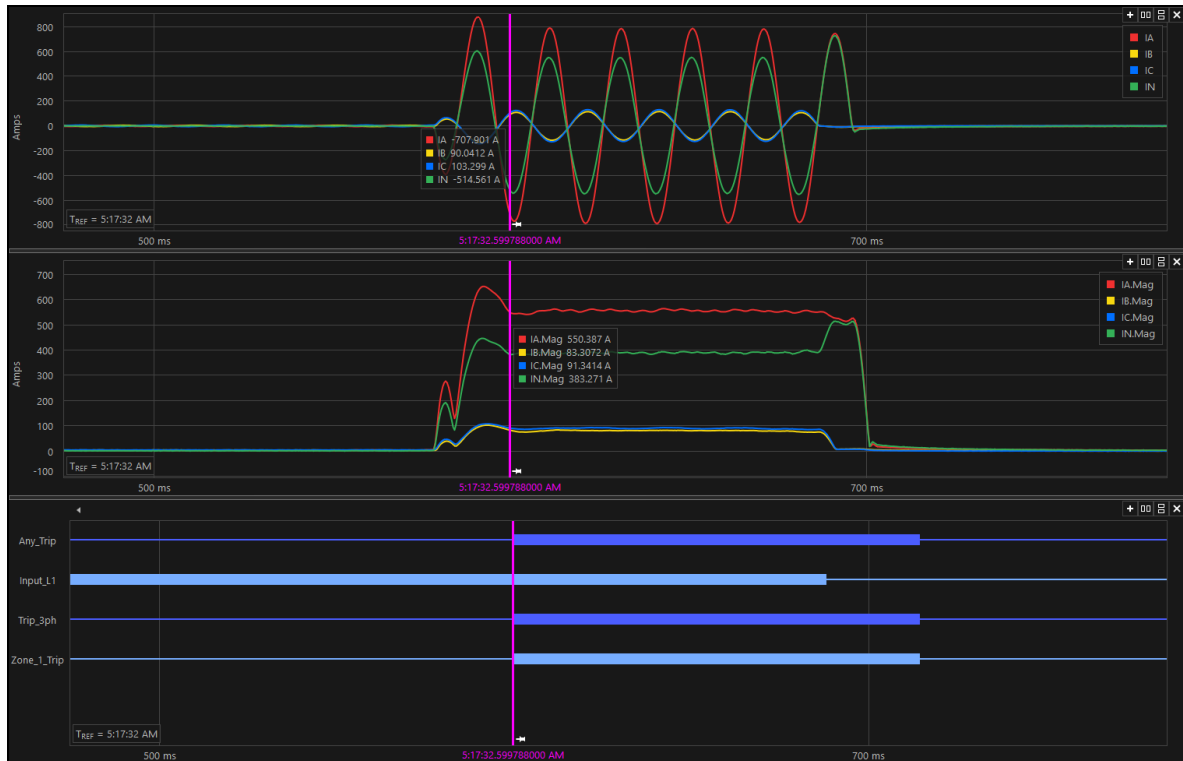
### 4.3. Registros Oscilográficos (UTC ± 00:00)

En el presente apartado, se exponen los registros oscilográficos con las señales analógicas y digitales más relevantes, sin embargo, se encuentran anexados los COMTRADES donde se pueden visualizar la totalidad de las señales.

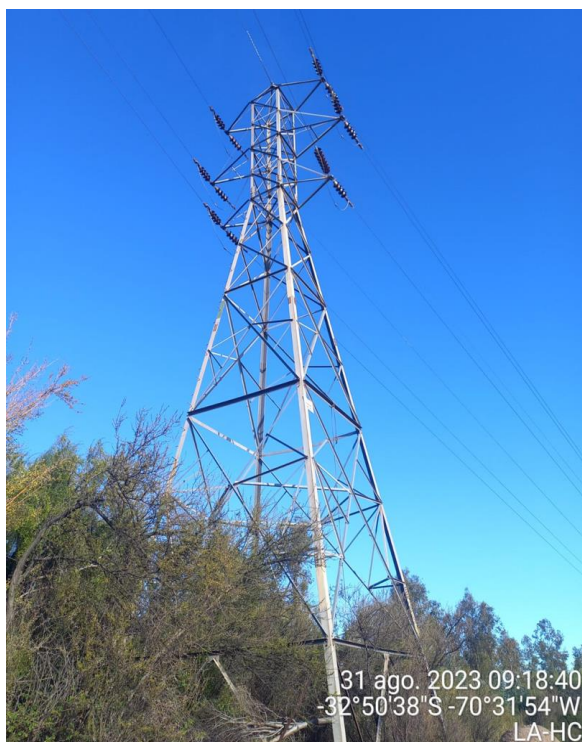
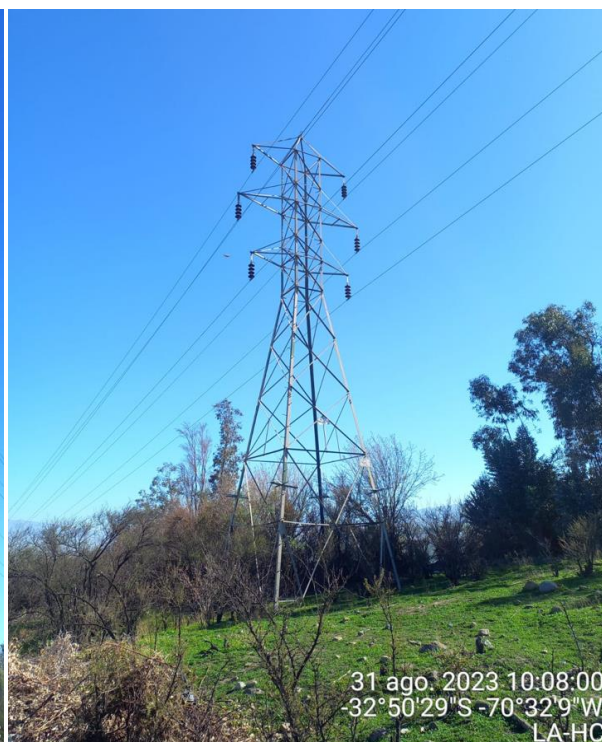
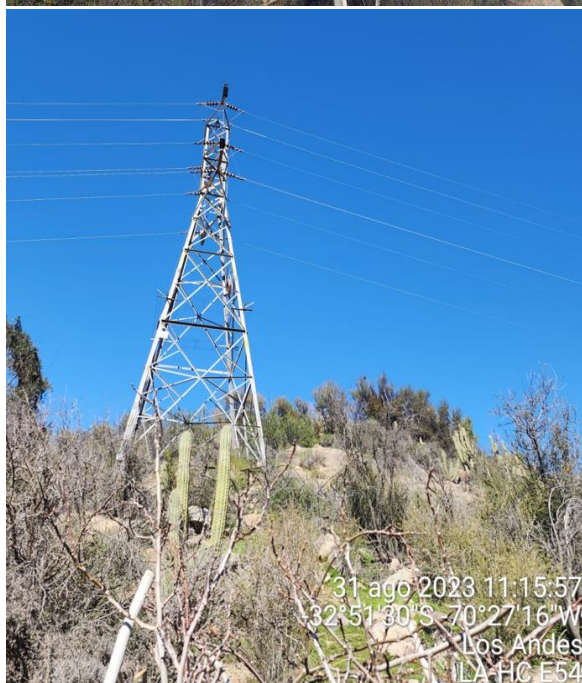
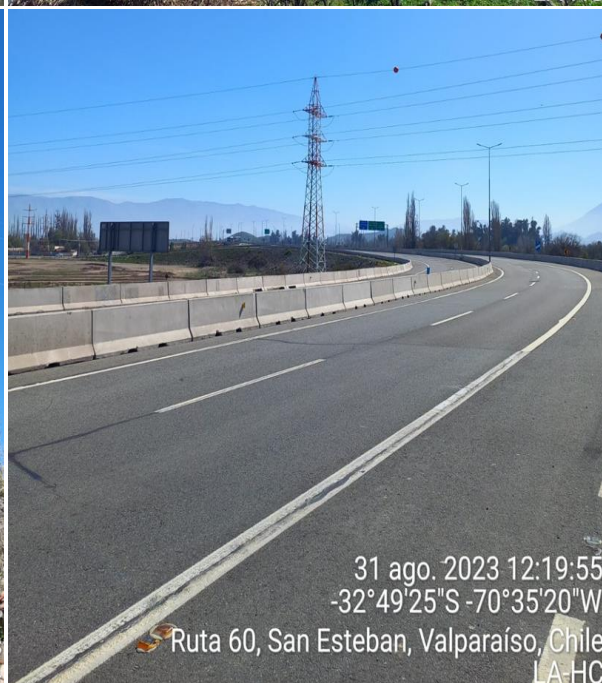
El segundo patrullaje se realiza de manera pedestre y visual a la línea de transmisión 44 [kV] FF.CC. Los Andes – Hermanos Clark circuito N° 2, con apoyo de vehículo aéreo no tripulado (Drone), verificando que la aislación y los componentes de la instalación eléctrica se encontraba normal, sin encontrar muestras del fenómeno físico que dio origen a la falla eléctrica.

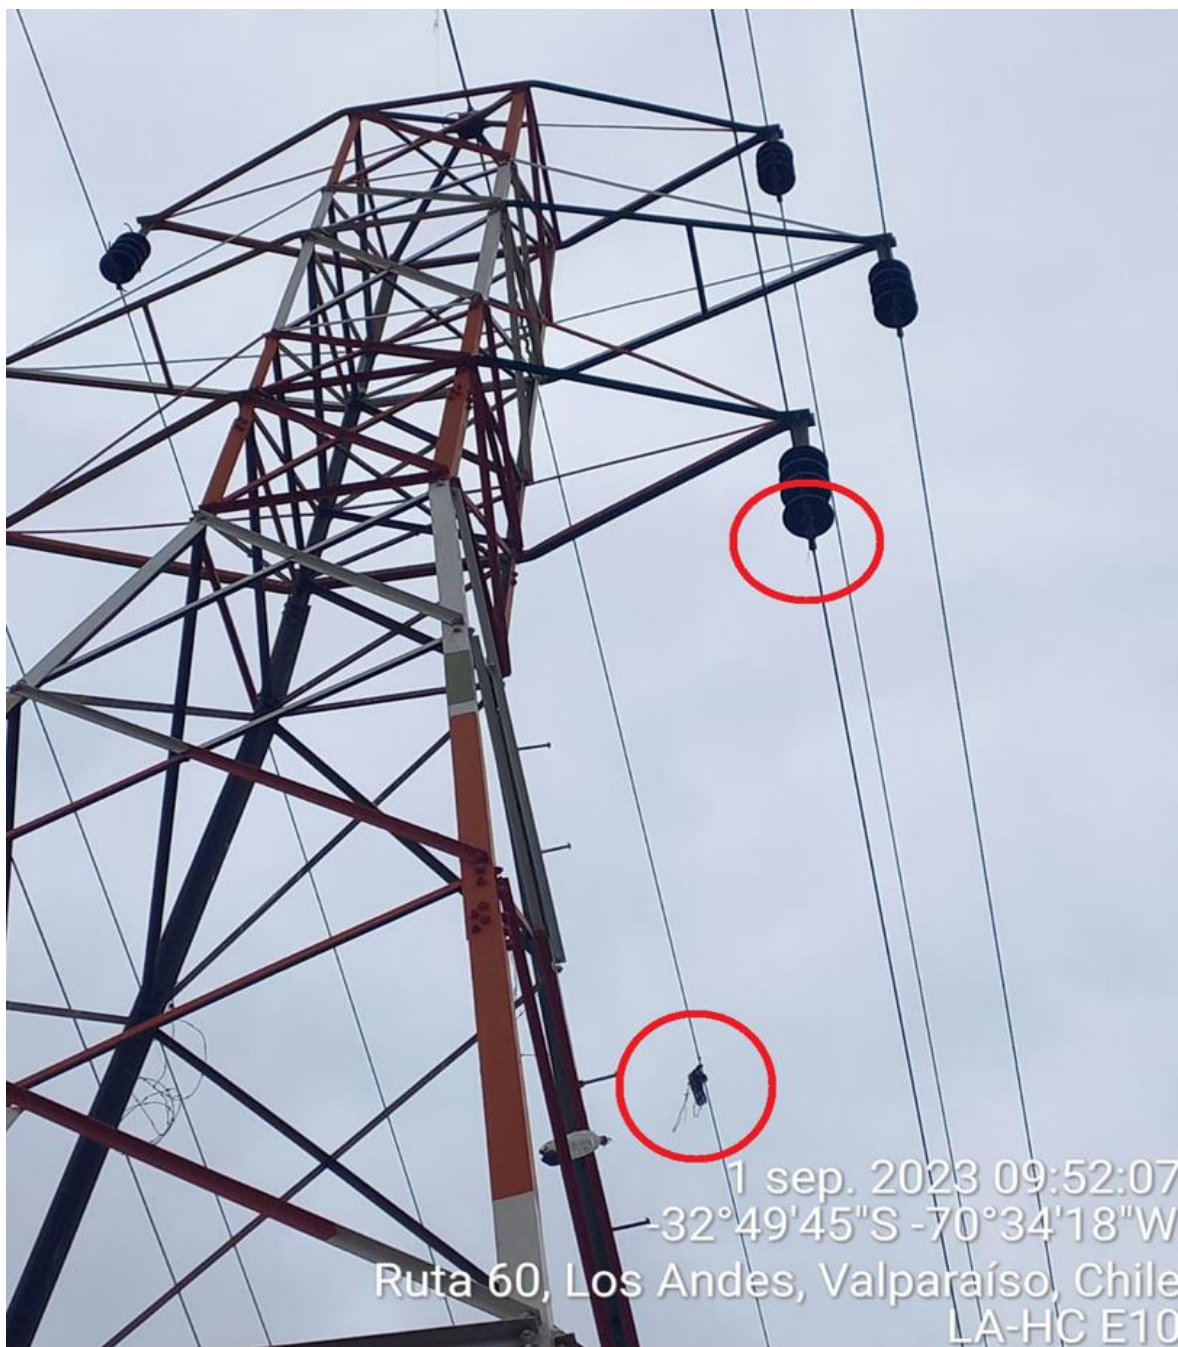
Se realiza el tercer patrullaje de manera pedestre a la línea de transmisión 44 [kV] FF.CC. Los Andes – Hermanos Clark circuito N° 2, pudiendo localizar e identificar el fenómeno físico causante de la falla eléctrica, debido a las rachas de viento imperante en la zona, un objeto del tipo volantín con su respectivo hilo, fue empujado hacia las instalaciones, situación que produjo la descarga eléctrica entre el cable de guardia y la fase inferior de la estructura N° 10 de la mentada línea, generándose el fenómeno eléctrico correspondiente a una sobre corriente monofásica a tierra.

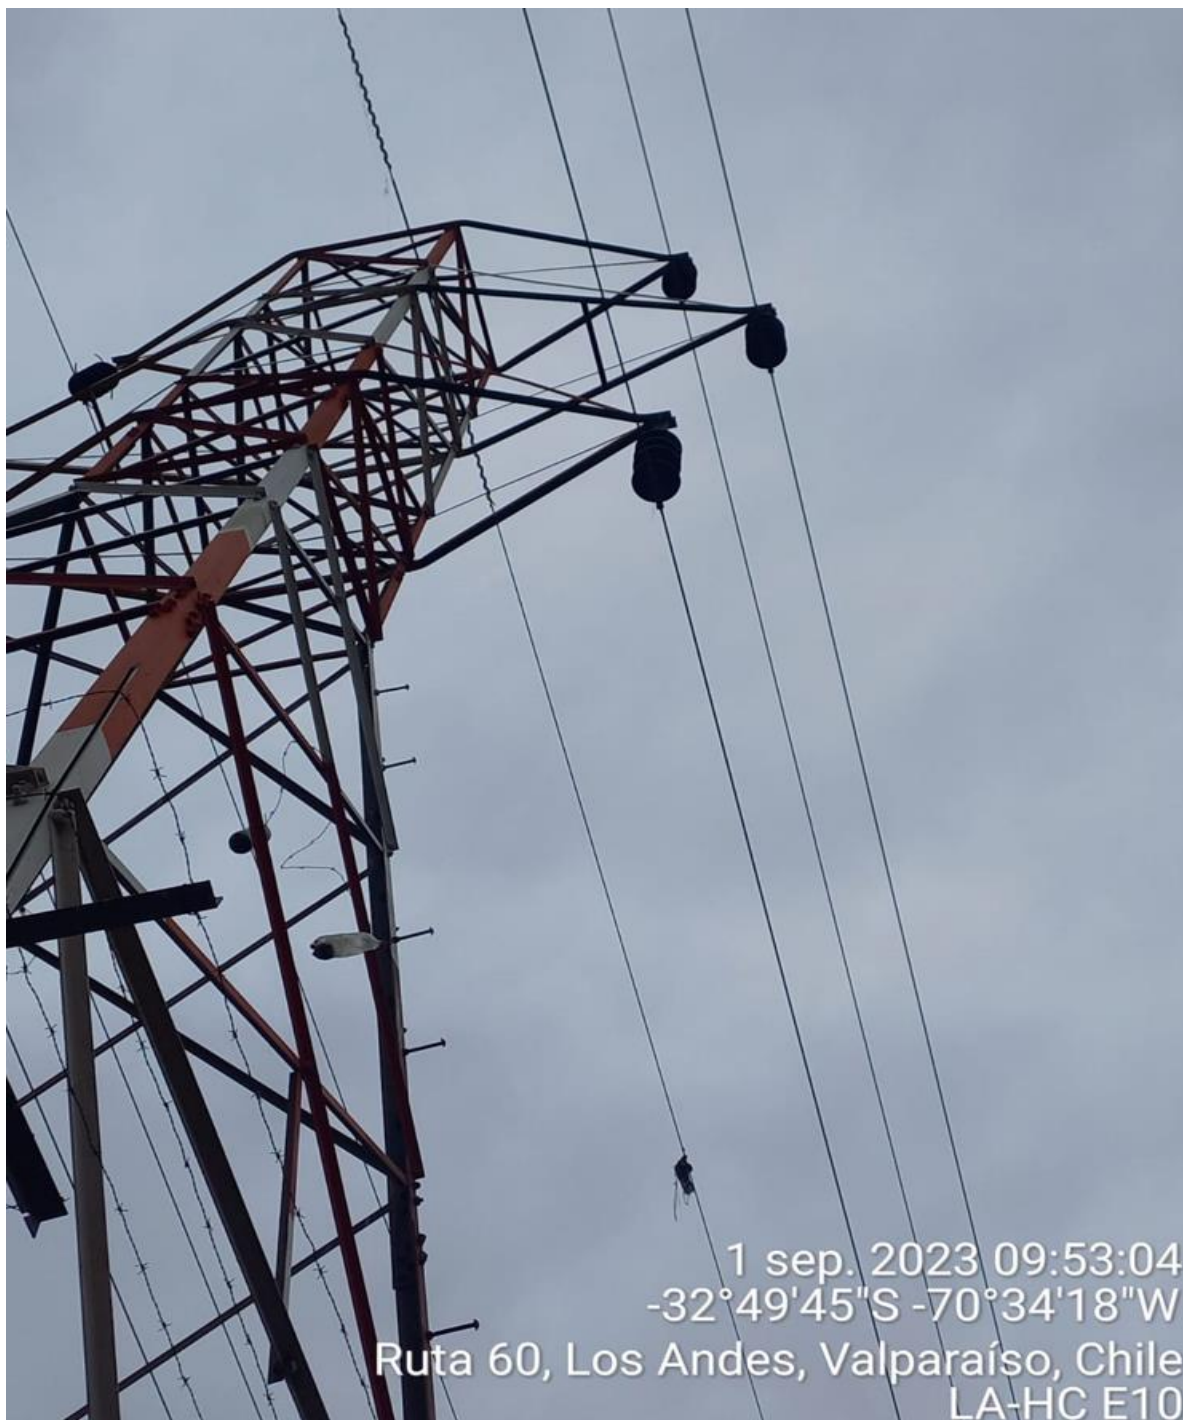
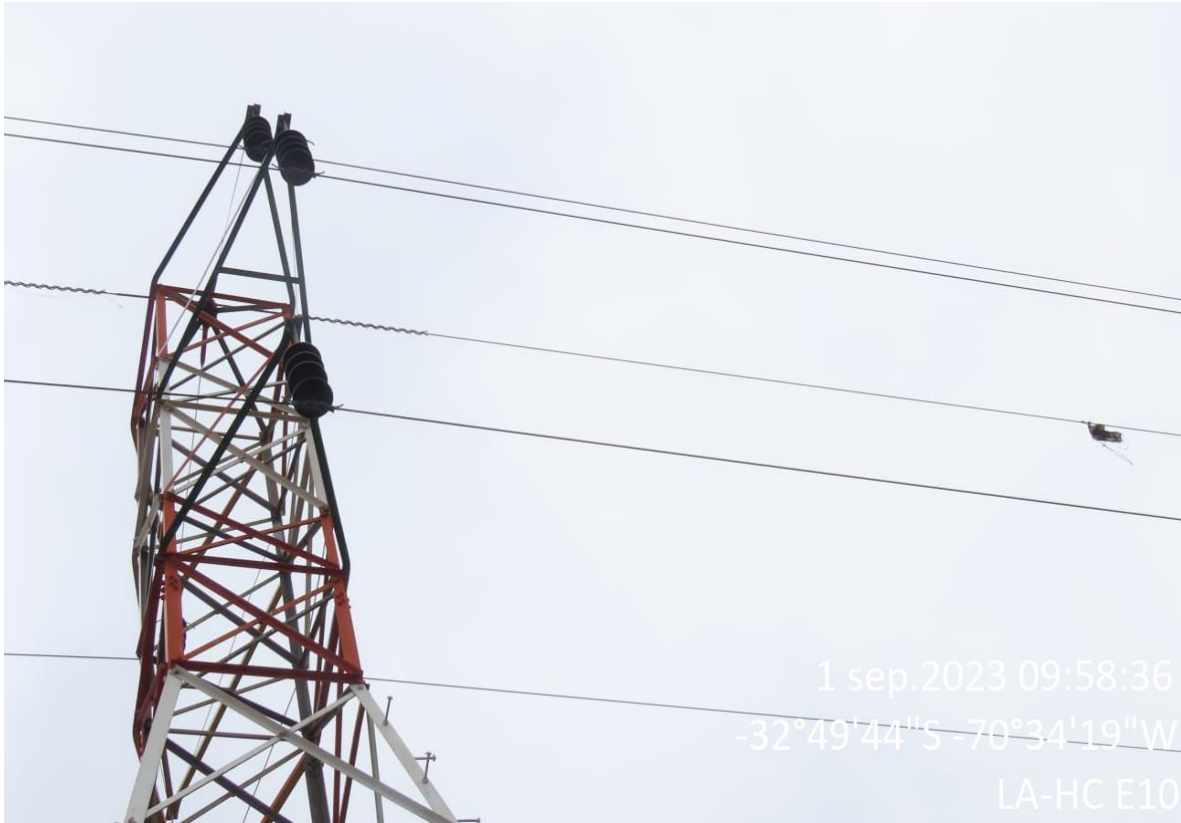
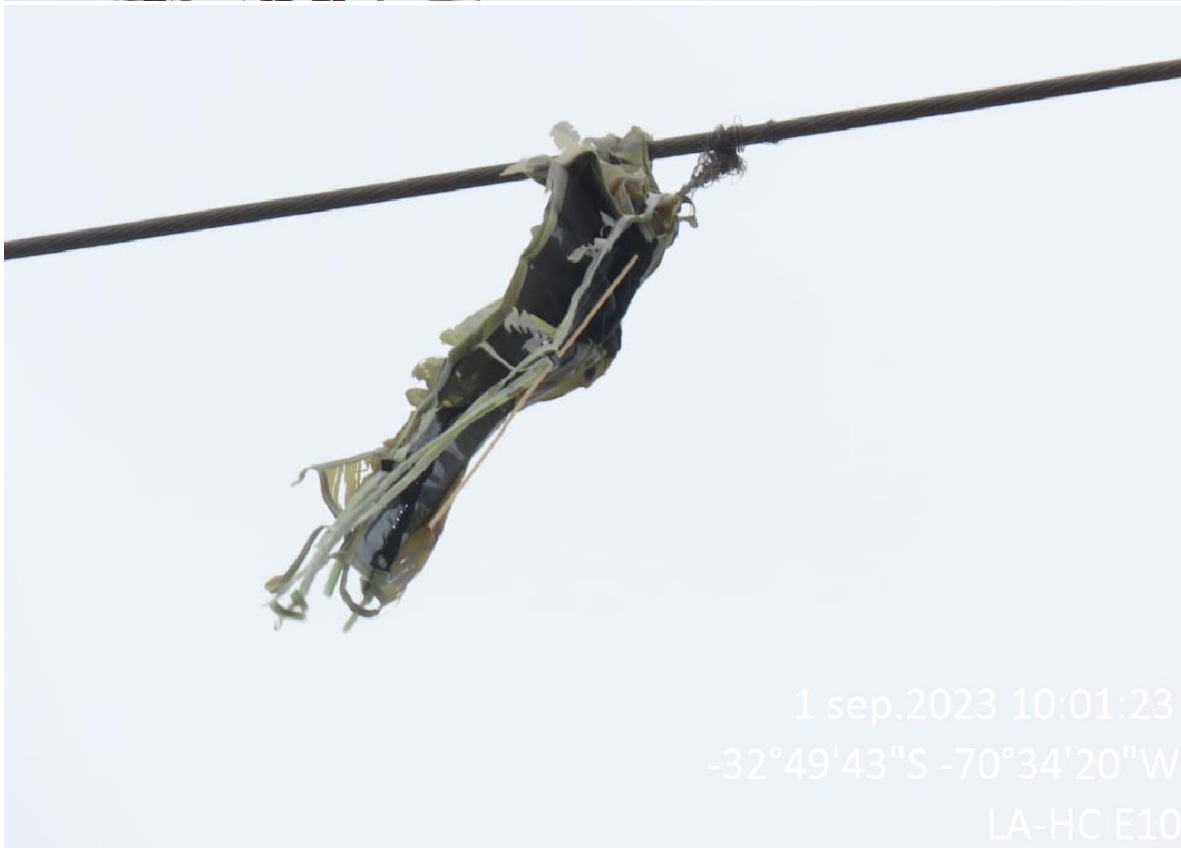
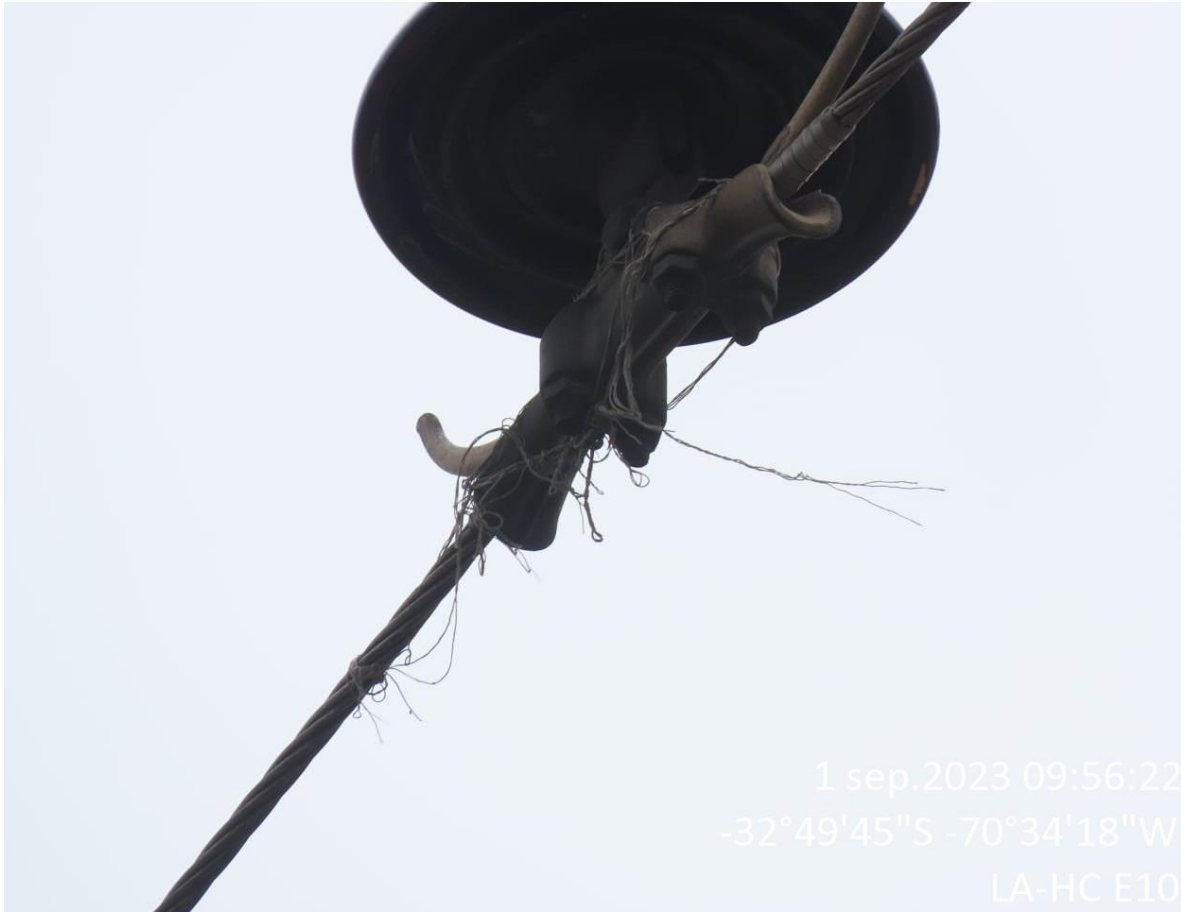
## 5.2. Registros fotográficos con fecha, hora y coordenada UTM del punto de falla

Descarga eléctrica a tierra (fase A) ocurrida en la línea 44 kV FFCC Los Andes - Hermanos Clark N°2, entre el cable de guardia y la fase inferior de su estructura N°10, causada por un volantín con su respectivo hilo, que fue empujado por las rachas de viento presentes en la zona hacia las instalaciones de transmisión.

El fenómeno físico causante de la falla eléctrica, debido a las rachas de viento imperante en la zona, un objeto del tipo volantín con su respectivo hilo, fue empujado hacia las instalaciones, situación que produjo la descarga eléctrica entre el cable de guardia y la fase inferior de la estructura N° 10 de línea de transmisión 44 [kV] FF.CC. Los Andes – Hermanos Clark circuito N° 2.

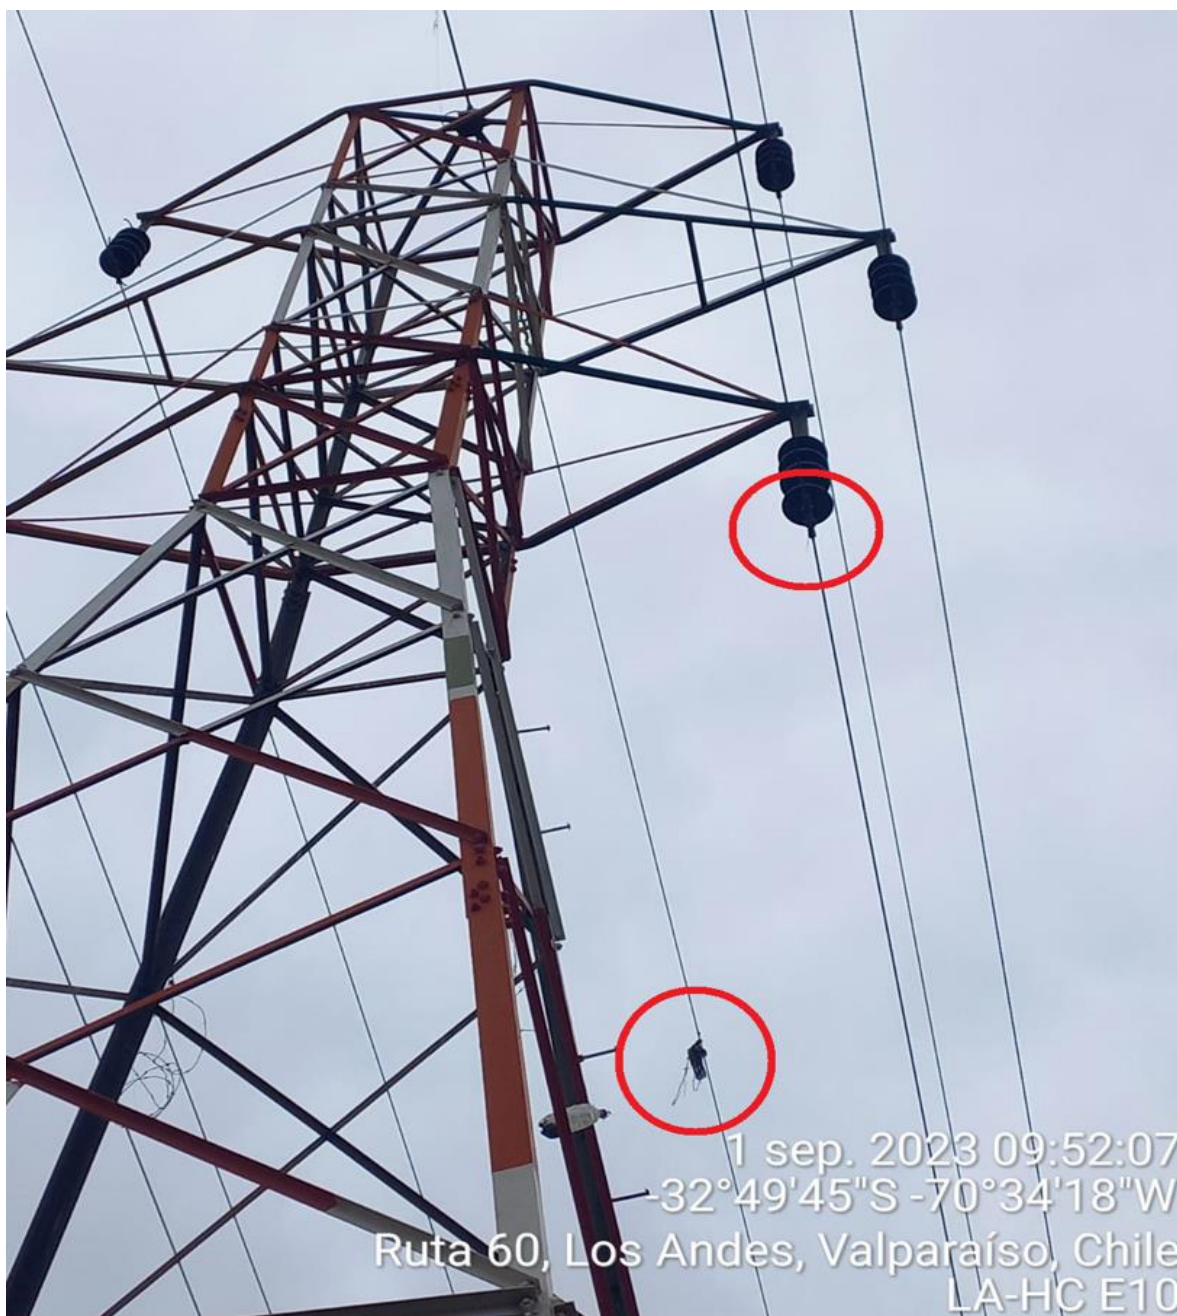
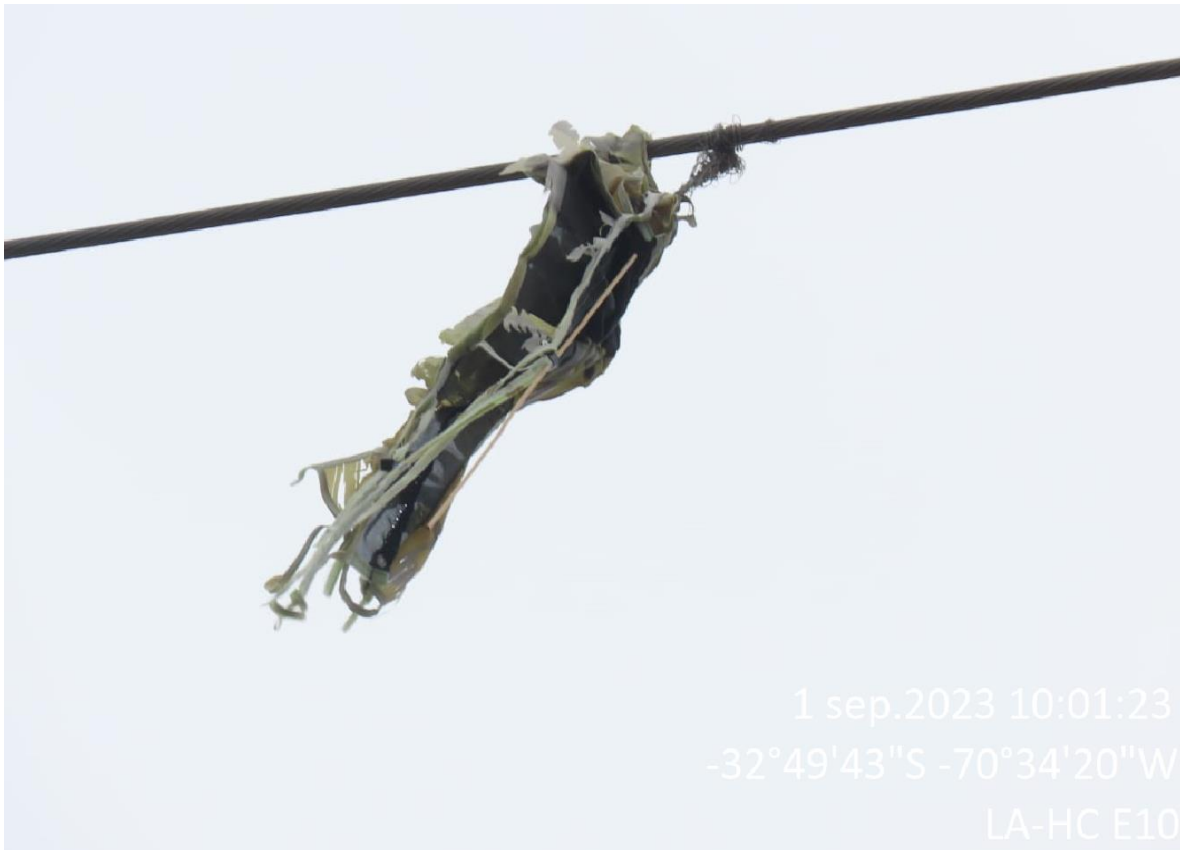
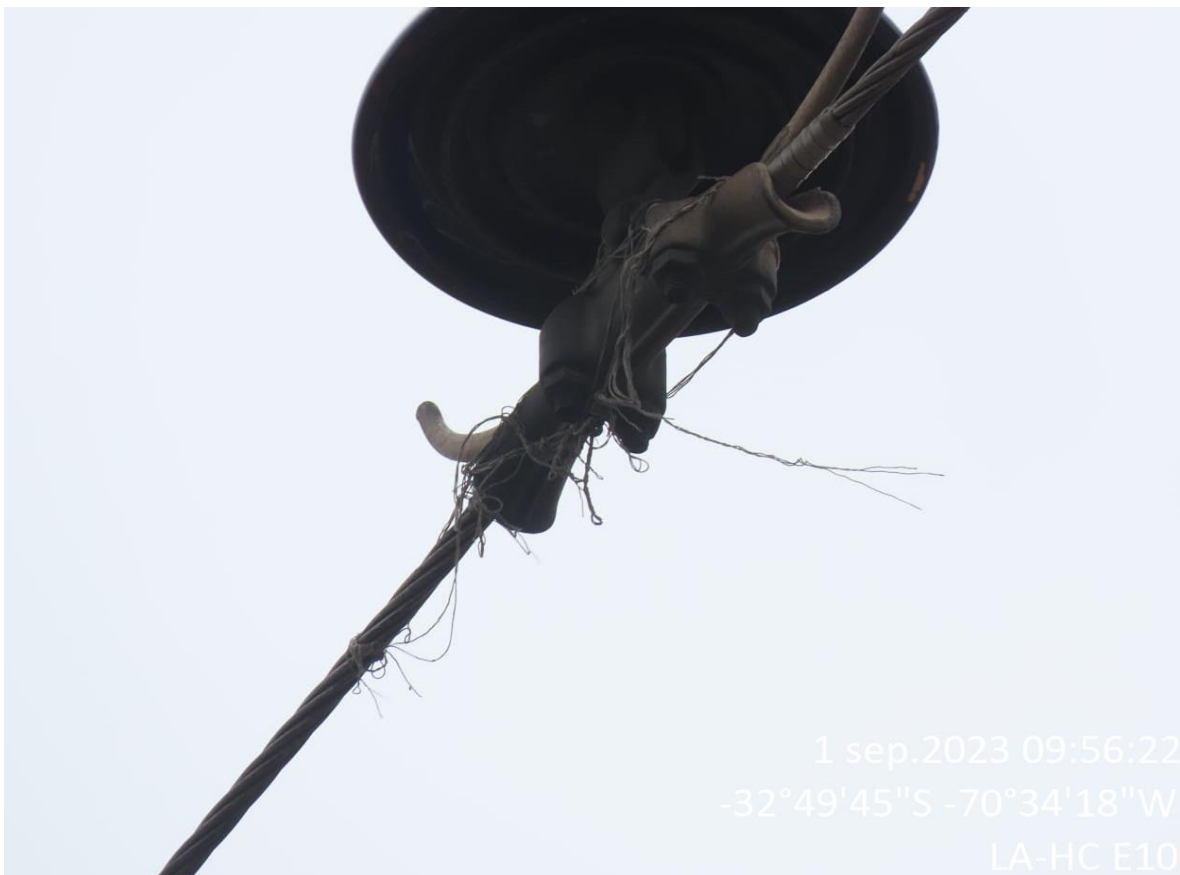
Se realiza el tercer patrullaje de manera pedestre a la línea de transmisión 44 [kV] FF.CC. Los Andes – Hermanos Clark circuito N° 2, pudiendo localizar e identificar el fenómeno físico causante de la falla eléctrica, debido a las rachas de viento imperante en la zona, un objeto del tipo volantín con su respectivo hilo, fue empujado hacia las instalaciones, situación que produjo la descarga eléctrica entre el cable de guardia y la fase inferior de la estructura N° 10 de la mentada línea, generándose el fenómeno eléctrico correspondiente a una sobre corriente monofásica a tierra.
