Estudio para análisis de falla EAF 432/2023

“Falla en el sistema de control del paño C2 de S/E Las Cabras”

Fecha de Emisión: 31-10-2023

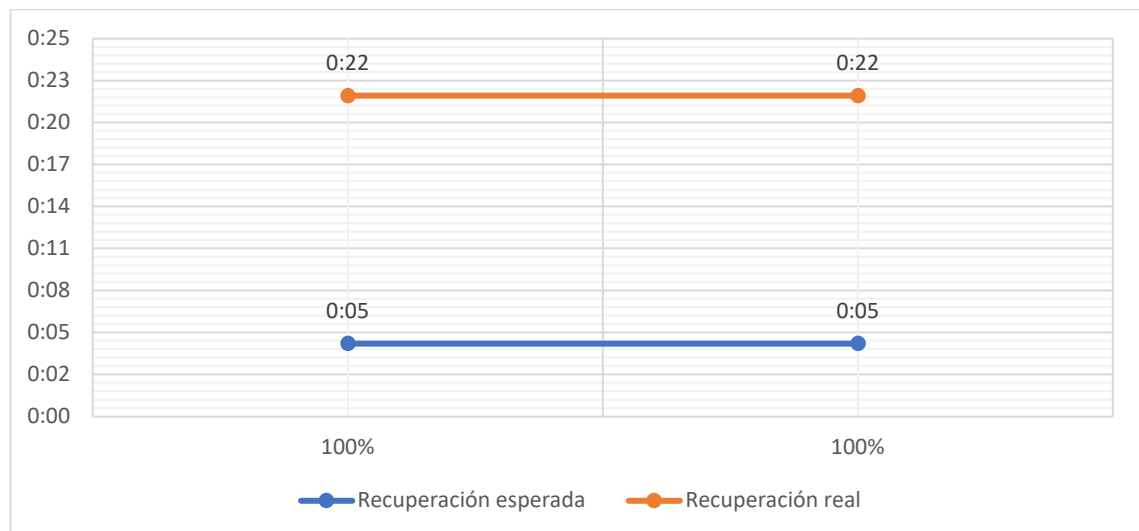
- Curva de recuperación esperada v/s recuperación real.

Para el evento analizado en este estudio, la barra MT a la cual se conecta el alimentador Cocalán siempre estuvo disponible. La diferencia de tiempo en la recuperación esperada y la recuperación real es atribuida a la imposibilidad de cerrar el interruptor 52C2 de S/E Las Cabras, debido a la falla en su sistema de control.
