Estudio para análisis de falla EAF 437/2023

“Apertura intempestiva del interruptor 52E1 de S/E Castilla”

Fecha de Emisión: 03-11-2023

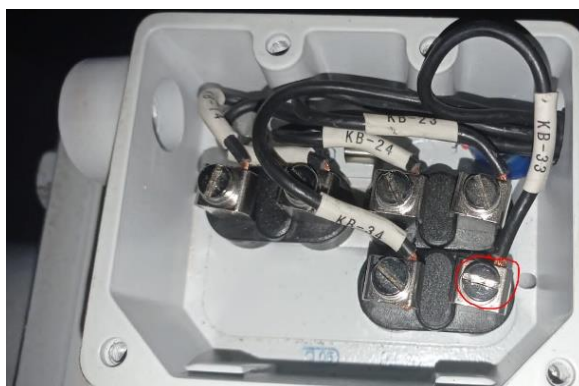
Imagen N°2: Relé Buchholz del Transformador 1 de 110/23 kV de S/E Castilla.

Personal de control sugiere revisar las protecciones mecánicas del Transformador 1 de 110/23kV por posible humedad en las conexiones es por ello que se tramitan los trabajos de curso forzoso de cada área con el fin de investigar la causa de la falla. A las 20:11 horas, se da vigencia para autorizar los trabajos de investigación del Transformador 1 de 110/23kV. Personal de control en conjunto con personal de equipos primarios, procede a realizar la investigación del cableado de los elementos electromecánicos del transformador 1 de 110/23kV. Se determina que no se encuentra el positivo firme en la regleta X1-7 como se muestra en la imagen N°1. Adicionalmente, personal de equipos primarios realiza inspección del relé Buchholz y se encuentra un contacto falso en punto KB-33 como se muestra en la imagen N°2.

Se procede a normalizar el cableado y se realizan mediciones en los puntos de la regleta X1 encontrando el positivo firme, quedando sin observaciones. Personal de control informa que ese no es el motivo de la operación del relé 86T1 ya que permanece operado y se procede a realizar una nueva investigación sobre la protección mecánica de sobrepresión.

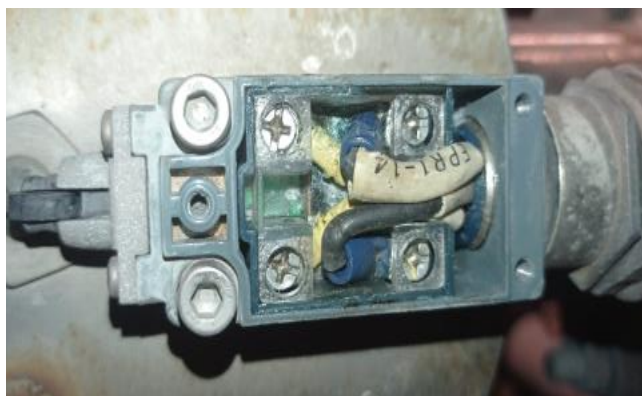
Imagen N°3: Relé de Sobrepresión del Transformador 1 de 110/23 kV de S/E Castilla con humedad.

Se continua con la investigación, en este proceso, se detecta un positivo firme en el punto 13 de la regleta X1, en la cual se determina que es la razón de la activación del relé 86T1. Se procede a realizar el retiro la tapa superior el relé de sobrepresión, detectando humedad interna en el dispositivo como se muestra en la imagen N°3.

A las 20:50 horas, se realiza la inspección del relé Buchholz y válvula de sobrepresión encontrando la falla en el relé de sobrepresión por el ingreso de humedad en la tapa de los contactos, la cual se encuentra con falta de sello, se procede a realizar el secado y posteriormente el sellado de la caja de conexión del relé de sobrepresión y se normaliza protección 86T1.

Se procede a realizar el secado y limpieza del área afectada de la sobrepresión, una vez finalizado se realiza nuevamente la medición en el punto 13 de la regleta X1, identificando que el positivo había desaparecido por lo que permite reset del 86T1.
